Eidgenössisches Starkstrominspektorat ESTI
Sichere Elektrizität

Unfallstatistik 2005–2014

Jahresbericht 2014

Elektronfälle 2014: Vermehrt Bagatell-Unfälle!

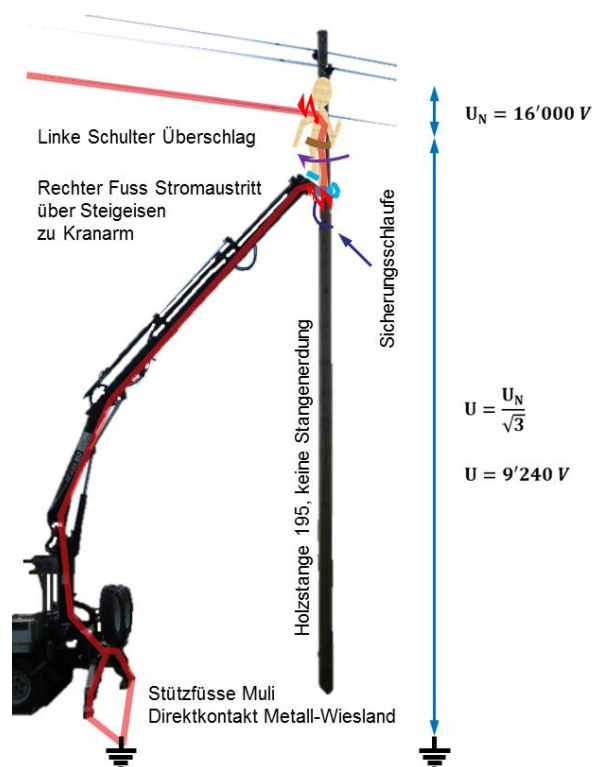
Verbrennung an Arm und Fuss bei Stromeintritt- und -austrittsstelle

Ein Netzbaubetrieb erhielt den Auftrag, zwei Regelleitungen zurückzubauen. Die beiden Leitungen waren auf einem 850 m langen Zwischenstück auf den gleichen Holztragwerken.

Die Kabelanschlüsse an die bestehenden Transformatorstationen wurden mit verschiedenen Schaltaufträgen erstellt. Es waren mehrere Gruppen am Projekt beteiligt. Jede Gruppe hatte für ihre Etappe die notwendigen Schaltaufträge selbst beantragt und ausgeführt. Am Vortag wurde mit dem Rückbau einzelner Leitungsstücke begonnen. Die Leitungen wurden jeweils auf Spannungslosigkeit geprüft und mit Erder gesichert. Der Arbeitsverantwortliche und der Verunfallte waren sicher, dass dieser Abschnitt ebenfalls ausgeschaltet sei. Der Verunfallte bestieg die Stange und bei der Annäherung an den untersten Leiter erfolgte der Überschlag. Infolge der Elektrisierung verlor er den Halt. Da der Gurt oberhalb der Sicherungsschleufe um die Stange gelegt war, blieb er an der Stange/Schleufe hängen, vorerst hilflos und kopfüber. Er konnte sich trotz Versuchen nicht selber befreien.

Der Verunfallte sowie der Arbeitsverantwortliche waren sich absolut sicher, dass die Leitung ausgeschaltet sei! Aus diesem Grund wurde es unterlassen, vor Ort eine Überprüfung der Spannungsfreiheit durchzuführen, obwohl vom Arbeitsort keine Erdungs- und Kurzschliessvorrichtungen für diesen Leitungsabschnitt sichtbar waren. Zur falschen Einschätzung der Beteiligten führten unter anderem folgende Punkte:

- Am Vortag wurde mit dem Rückbau des oberen Leitungsabschnitts begonnen. Gemäss Aussagen sei dort die Spannungsfreiheit überprüft worden. Der Verunfallte hatte von jemand gehört, dass ausgeschaltet wurde, und betrachtete dies als Bestätigung für die Spannungslosigkeit.
- Der Arbeitsverantwortliche war der Gruppenleiter des Verunfallten. Gemäss seinem Schaltantrag war die ganze Leitung definitiv ausgeschaltet. Er war erst seit Kurzem zum Gruppenleiter befördert worden. Ihm stand der sehr erfahrene Verunfallte und leitende Monteur zur Seite.
- Weder der Arbeitsverantwortliche noch der Verunfallte hatten den Überblick beziehungsweise «selbst gesehenes Wissen», wann welche Schalthandlungen und Arbeiten ausgeführt wurden, da aufgrund der Grösse des Projekts verschiedene Gruppen im Projekt involviert waren.

Starkstromanlagen sind grundsätzlich als unter Spannung zu betrachten, ausser sie sind vom Arbeitsverantwortlichen nach den 5 Sicherheitsregeln ausgeschaltet und gesichert worden. Der Arbeitsverantwortliche muss die Arbeitsstelle zur Arbeit freigeben. Gemäss Art. 69 StV muss der Betriebsinhaber dem Arbeitsverantwortlichen Unterlagen abgeben, welche insbesondere Auskunft geben über den Schaltzustand, die vorzunehmenden Schalthandlungen und die zu treffenden Schutzmassnahmen und den erforderlichen Arbeitsablauf. Es ist sicherzustellen, dass der Überblick über den Gesamtablauf jederzeit gewährleistet ist. Dazu gehört, dass insbesondere der Schaltzustand der betroffenen Anlagen nachgeführt und den Beteiligten bekannt gemacht wird.

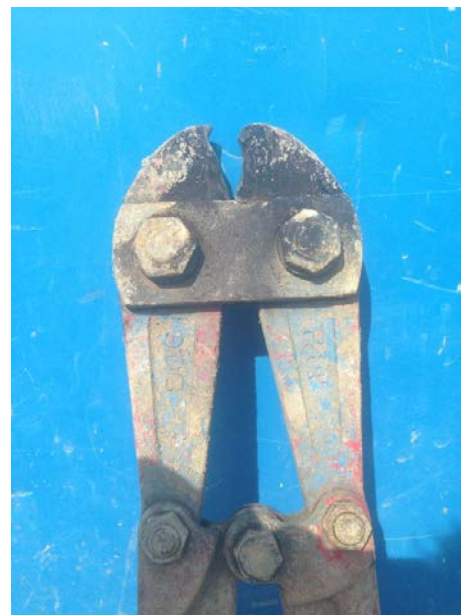
Muskelschmerzen aufgrund von Durchströmung

Die Firma hat den Auftrag, den Hang in einer Parzelle zu sichern, an welchem der Aushub vorgenommen wurde. Aus dem Erdreich kam ein Kabel hervor, welches eine Schlaufe machte und wieder ins Erdreich verschwand. Für die Hangsicherung musste das Kabel entfernt werden. Am Tag zuvor wurde von einer anderen Firma ein Kabel in den Hang verlegt, welches vom Elektrizitätswerk (EW) mit einem spannungsfesten Ende versehen wurde. Das Kabel sollte gemäss den Plänen keine Schlaufe auf der Parzelle haben. Nach Auskunft des EW sollte das Zuleitungskabel, welches zum alten Haus geführt wurde, aus der Parzellengrenze zurückgezogen sein. Das Gebäude sei nun spannungsfrei und mit dem Abbruch könne begonnen werden. Der Baggerfahrer wurde informiert und er verstand: «Das ganze Gebäude ist spannungsfrei.»

Das Kabel, welches aus dem Erdreich auf der Parzelle eine Schlaufe machte, wurde vom Baggerfahrer zurückgezogen, und mit der Baggerklinge versuchte er es zu trennen. Dies erbrachte aber nicht den nötigen Erfolg. Der Baggerfahrer informierte den Verunfallten, dass das Kabel ausser Betrieb sei und er das Kabel trennen könne. Der Verunfallte nahm seine Kabelschere mit den nicht isolierten Griffen und trennte das Kabel. Dabei verursachte er einen Kurzschluss und wurde kurzzeitig vom Strom durchflossen. Der Verunfallte wurde aufgrund seiner Schmerzen ins Spital zur Untersuchung gebracht.

Das Kabel, welches auf der Parzelle eine Schlaufe machte, stand noch unter Spannung. Die Situation war unklar, um welches Kabel es sich handelte. Gemäss den Plänen des EW sollte das Kabel ohne Schlaufe direkt auf die Parzelle führen. Deshalb ging man davon aus, dass das Kabel spannungslos sei. Der Verlauf des Kabels war aber nicht so, wie in den Plänen eingezeichnet. Der Verunfallte verwendete eine nicht isolierte Schere, wodurch er stark elektrisiert wurde.

Gemäss Bauarbeitsverordnung ist vor Beginn von Bauarbeiten zu klären, dass keine elektrischen Leitungen auf dem Areal sind, welche Personen gefährden können. Personen, welche an elektrischen Anlagen arbeiten, müssen gemäss Starkstromverordnung StV mindestens instruiert sein. Die Anlagen müssen vor Beginn der Arbeiten durch den Arbeitsverantwortlichen nach den 5 Sicherheitsregeln gesichert sein. Wenn die Situation unklar ist, muss die Arbeit gestoppt und die Situation mit dem EW geklärt werden. Netzpläne müssen durch den Netzbetreiber laufend nachgeführt werden.

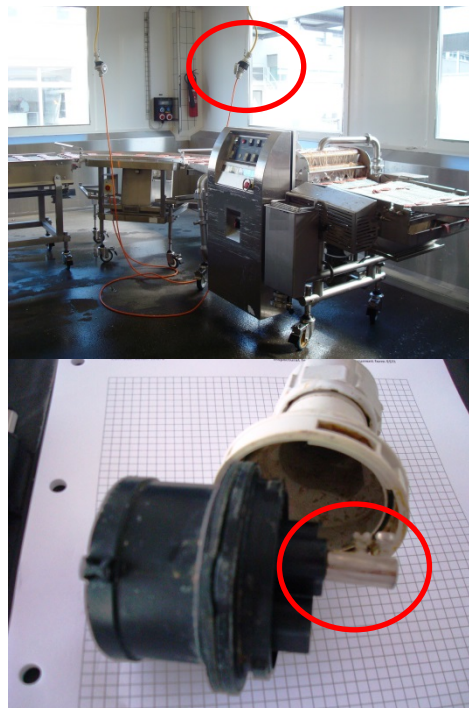
Schmerzen in den Armen, im Brustkorb

Der Bediener wurde bei der Produktionsüberwachung an der Hamburgerausrollmaschine elektrisiert. Der Verunfallte avisierte den Techniker, welcher versuchte, den Stecker in einer anderen Steckdosen einzustecken. Dabei wurde auch der Techniker elektrisiert. Der Verunfallte hatte Schmerzen im Arm und im Brustbereich.

Bei der Unfalluntersuchung wurde die Kupplung, bei welcher die Maschine eingesteckt war, untersucht. Dabei ist aufgefallen, dass der Erdstift auf Position 7 Uhr anstatt auf 6 Uhr angeschlossen war. Es wurden keine Fehlerstromschutzeinrichtungen eingebaut, da die Ableitströme der Maschinen zu gross waren. Um ein Gebrauch der Kupplungen für die allgemeine Verwendung auszuschliessen, wurden die Kupplungen codiert. Beim Öffnen der Kupplung zeigte sich, dass die Buchse des Erdstifts nach hinten verschoben war und deshalb keinen Kontakt mehr machte. Die Ableitströme der in der Maschine installierten Frequenzumformer verursachten, dass die Maschine unter Spannung stand.

Alle Anschlusskupplungen sind auf Defekte zu kontrollieren. Die Kupplungen sind mit robuster Ausführung zu ersetzen. Der Grund der hohen Ableitströme ist zu untersuchen. Wenn möglich soll eine Fehlerstromschutzeinrichtung eingebaut werden, damit allgemein verwendbare Kupplungen eingesetzt werden können. Defekte Kupplungen müssen dem technischen Dienst gemeldet werden.

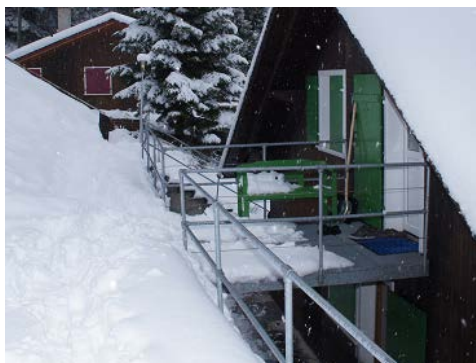
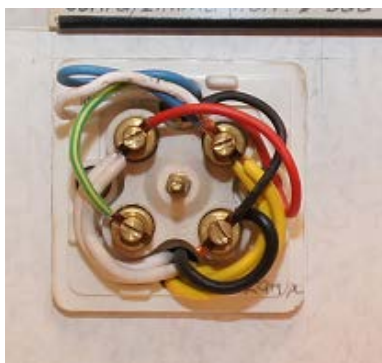
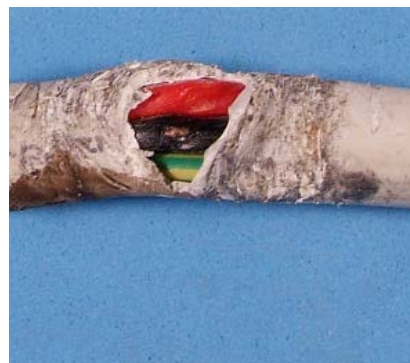
Geländer der Treppe stand unter Spannung.	Potenzialausgleich nicht angeschlossen.	Aussenleiter beschädigt und in Kontakt mit der metallischen Konstruktion des Geländers.
---	---	---

Eine Schutzmauer wurde vom stetigen Bergdruck gegen das Haus verschoben. Durch die Verschiebung wurde ein Druck auf den metallenen Zugangssteg erzeugt. Damit etwas Luft zwischen der Mauer und der Hausfassade hergestellt werden konnte, wurde der Steg gekürzt. Daran war eine elektrische Leitung für die Aussenbeleuchtung und den Lichttaster befestigt. Das Kabelschutzrohr war mit metallischen Kabelbriden befestigt und wurde nicht den neuen Gegebenheiten angepasst. Durch den weiteren Bergdruck begann sich das metallische Rohr zu biegen. Der Druck wirkte sich auf die Übergangsstelle des elektrischen Kabelaustritts am Gebäude aus. Die Kanten des metallenen Rohres verletzten die Aussenisolation des Kabels sowie

die Isolation des Aussenleiters. Somit standen das Rohr und der metallene Zugangssteg und alle untereinander mechanisch verbundenen Geländer unter Spannung. Der Potenzialausgleich war nicht vollständig und korrekt erstellt, da die Installation nach Schema III ausgeführt war.

Der Potenzialausgleich der metallenen Konstruktion muss vollständig erstellt werden. Die ganze Installation muss durch einen Kontrollberechtigten kontrolliert werden.

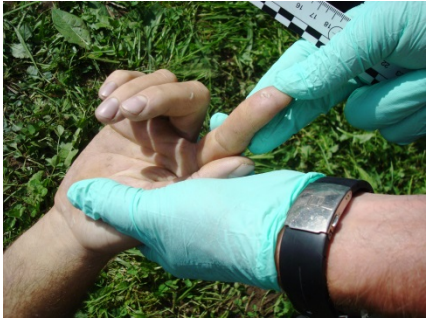
Personengruppe	Wirksame Spannung	Einwirkung	Kurzbeschreibung		Ursache
Montageelektriker	230 V	Durchströmung	<p>Der Verunfallte hatte den Auftrag, eine Störung an einer Abwasserpumpe zu beheben.</p> <p>Im Tableau suchte er mit einem Messgerät die Ursache der Störung. Dabei ist er in Kontakt mit blanken Drähten gekommen. Er konnte sich nicht mehr losreißen und schrie um Hilfe. Die herbeigerufene Person kam zu spät. Er starb noch auf der Unfallstelle.</p>

<p>Das Tableau diente der Steuerung von zwei Pumpen. Er liess eine Pumpe in Betrieb. Für die Messung löste er die Drähte der ersten Pumpe. Dabei hat er aber auch Drähte der in Betrieb stehenden Pumpe aus Versehen erwischt. Er hatte die Drähte nicht auf Spannungsfreiheit geprüft. Er hatte in der Annäherungszone ohne Schutzausrüstung gearbeitet und nicht gegen benachbarte unter spannungsführende Teile abgedeckt. Das Tableau hätte spannungslos geschaltet werden können. Der Verunfallte hatte auch nicht die entsprechende Bewilligung für die Ausführung solcher Arbeiten.</p>
