## De la tension sur la conduite d'eau ! Transferts de tension dans des parties d'immeubles !

**Appel à l'aide d'un locataire apeuré. Malgré le soutien d'un contrôleur électrique, aucune amélioration n'a pu être apportée.**

Inspection fédérale des installations à courant fort ESTI

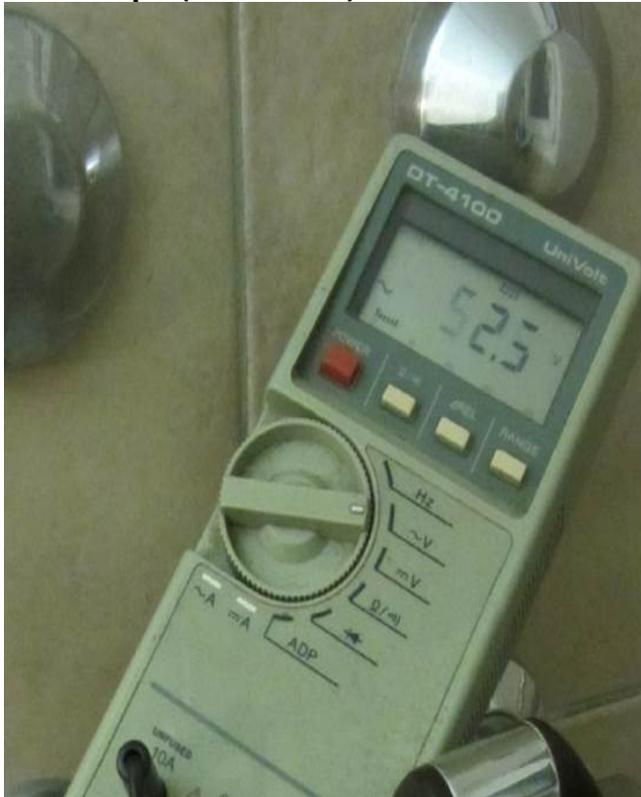
### Mesure entre les robinets de douche et mon corps (env. 52 V~).

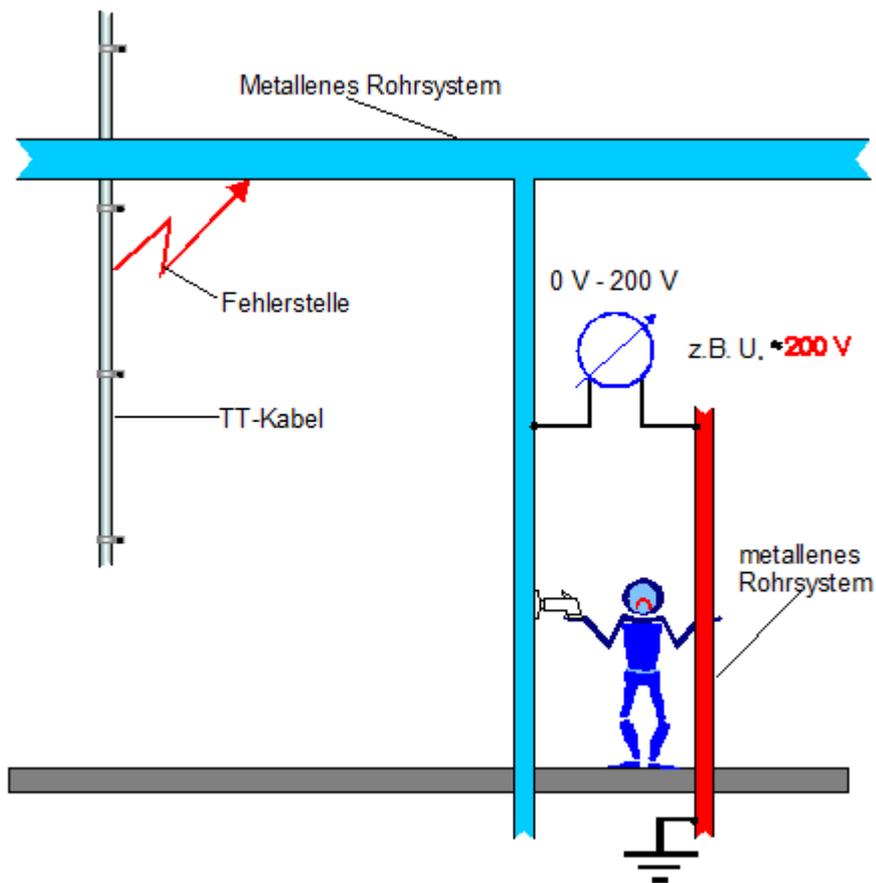
Explication de la situation de l'accident, telle qu'elle a été vécue.

Sans équipotentielle : dessins P. Bryner

- Défaut d'isolation dans l'appartement voisin
- Conduite d'eau et constructions métalliques **sous tension** avec électrisation.
- La tension est toujours survenue de nuit, lorsque la lumière a été allumée dans l'appartement voisin.

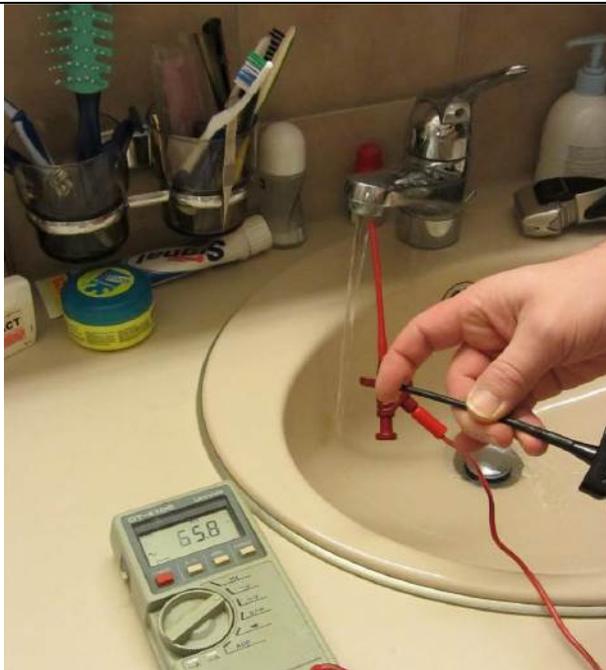
Tension de contact entre 65 et 157 V.

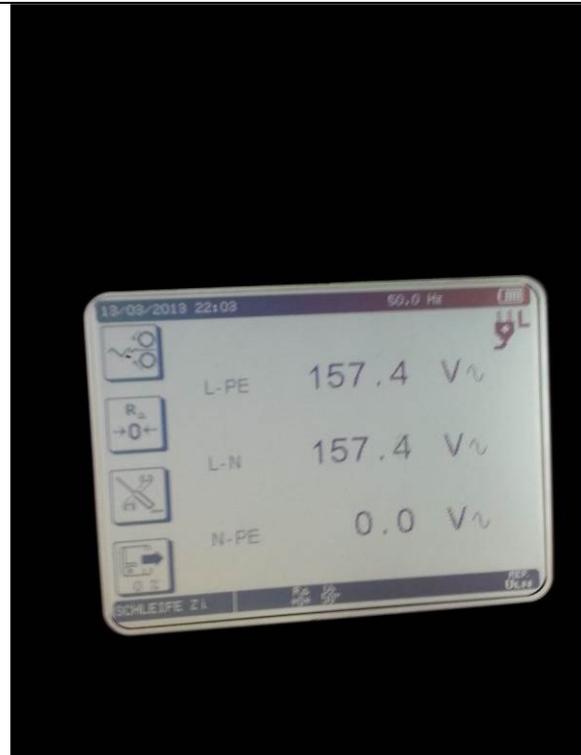
Affichage 157,4 V.

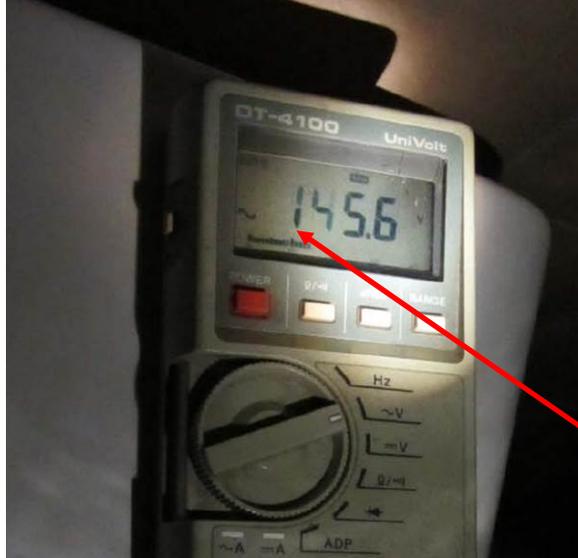
Electrisation en prenant la douche, le plus souvent il y avait de la tension sur la conduite d'eau le soir après 20 heures. La tension a pu être constatée sur tous les éléments de construction. Selon les cas, un maximum de 145 V a été mesuré. Dès qu'une personne a touché deux potentiels différents, elle a été électrisée, et ce avec une telle force qu'une crampe musculaire est survenue et qu'aucune mise hors circuit n'a eu lieu. Le ronflement 50 Hz était également clairement perceptible dans les enceintes.

Tension de nuit, à fusibles hors tension : 145 V

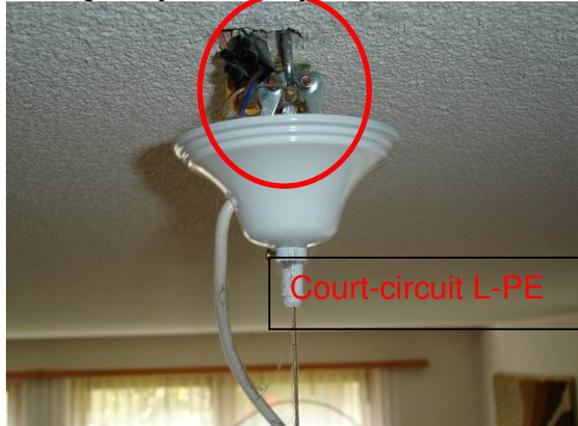
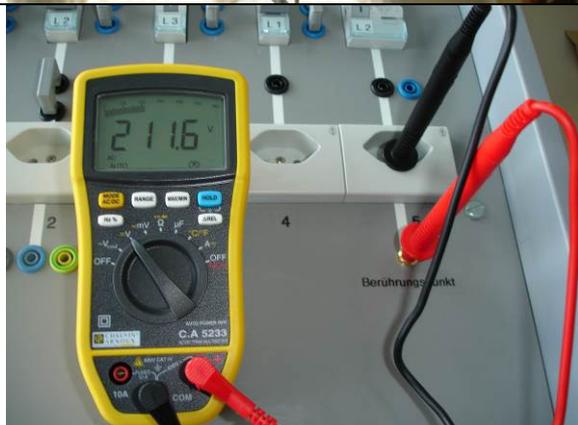
La mesure du déplacement de la tension à l'aide de voltmètres à haute impédance est imprécise. Dans notre cas 211,6 V, ensuite avec un appareil de mesure à basse impédance 270 k $\Omega$  = 47,8 V.

1. En cas de transfert de tension, effectuer toujours immédiatement une mesure d'isolement de tous les circuits électriques. Vérifier de plus près les circuits ayant une résistance d'isolement < 1 M $\Omega$ .

2. Mesurer les tensions de contact toujours à l'aide de voltmètres de faible impédance d'entrée : < 1 M $\Omega$ .
3. Les appareils de mesure de haute impédance ne sont pas adaptés à cette mesure : > 1 M $\Omega$ .

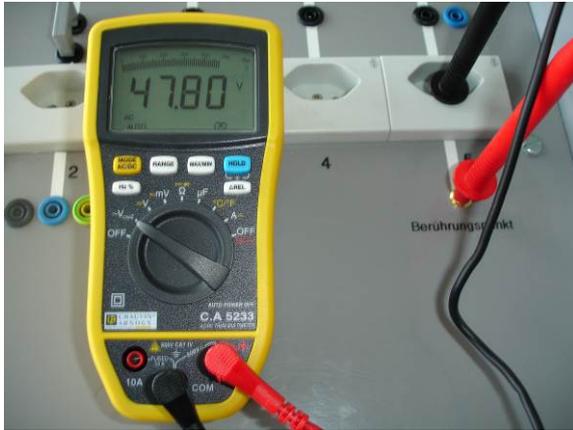
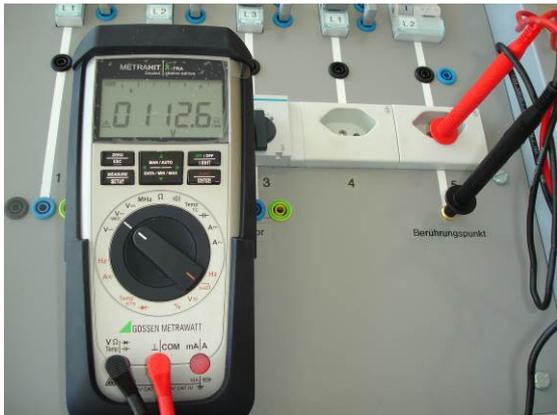
Position V Low Z = 47,8 V

Un appareil d'une impédance d'entrée de 1 M $\Omega$  indique déjà 112 V.

Les appareils de qualité peuvent être basculés de « VLowZ » à haute impédance. La plupart des appareils de vérification d'installation sont à basse impédance, malheureusement pas tous, il faut donc toujours consulter les caractéristiques techniques avant l'achat.
