02/2015

Electrisation à des bouts de fils à nu :
Vérification initiale lors de la mise en service : les bouts de fils qui n'avaient pas été correctement sécurisés doivent être protégés contre tout contact éventuel !

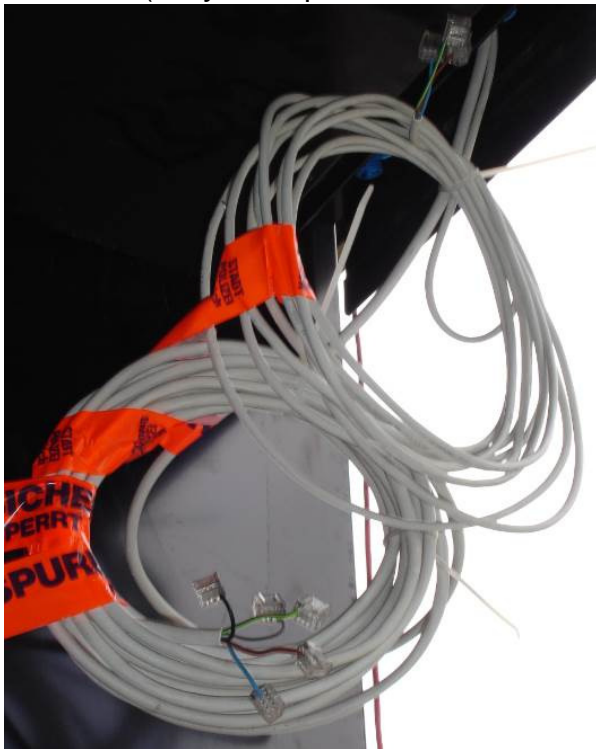
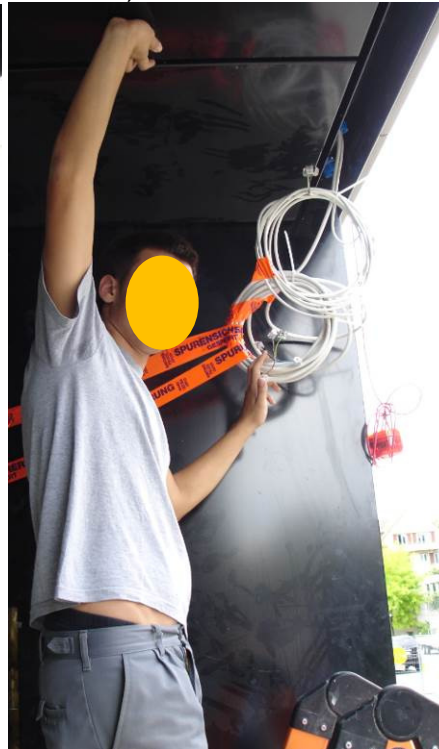
Alors que l'apprenti L4 était occupé à tirer le câble Tdc à travers le panneau en tôle, il a déclenché le groupe lumière d'entrée. Sans d'abord vérifier l'absence de tension, il a tiré le câble Tdc endommagé par l'ouverture dans le panneau en tôle. Il a été alors fortement électrisé. D'un côté il touchait le bâtiment mis à la masse et de l'autre le câble endommagé encore sous tension.

Aucune vérification de l'absence de tension après déclenchement, les groupes étaient inversés. (Il n'y avait pas eu de vérification initiale !)

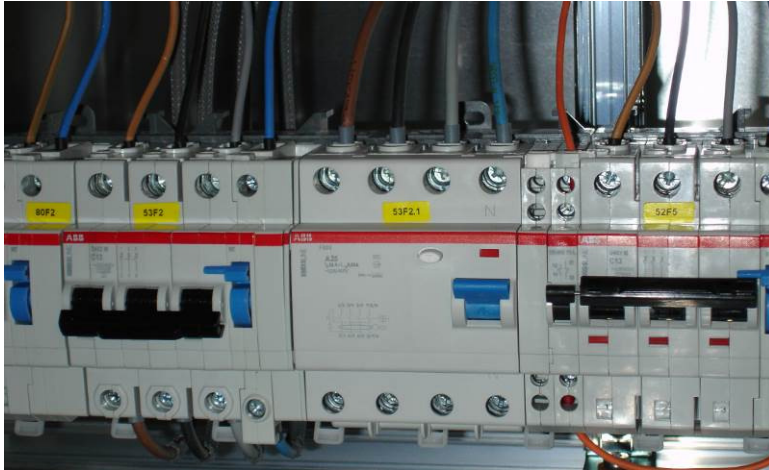
Circuits terminaux avant DDR et circuits terminaux après DDR inversés

Faits constatés sur place :

Aucune des vérifications selon l'art. 22 OIBT n'a été faite

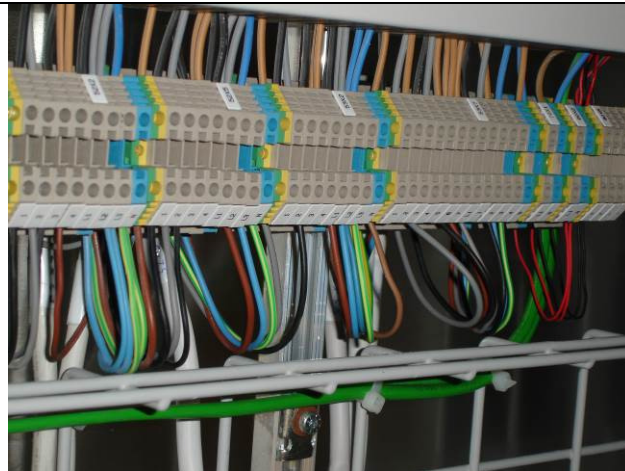
Electrisation avec crampe musculaire, les circuits terminaux étaient inversés.

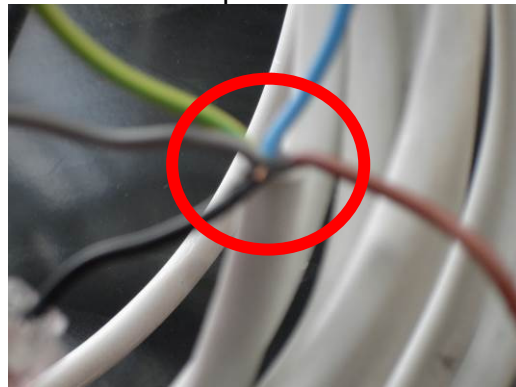
Situation de départ:

Fil endommagé au conducteur polaire qui était sous tension. En le tirant à travers le panneau, l'accidenté s'est trouvé en contact avec celui-ci. Le groupe n'avait pas de protection DDR et portait en plus une fausse indication respectivement était inversé. L'apprenti a déclenché, mais du fait de l'inversion le mauvais groupe et n'a pas vérifié.

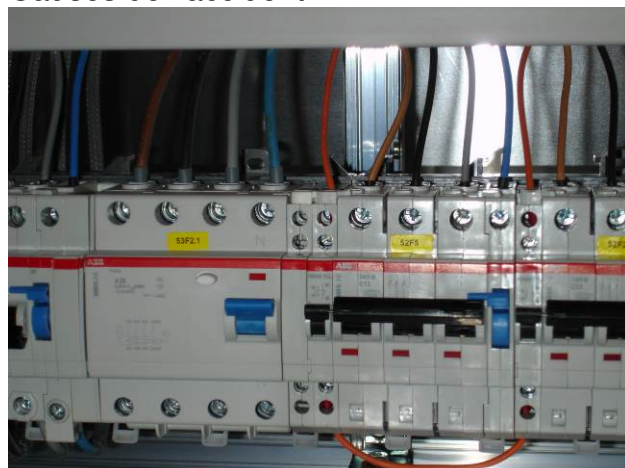
Causes de l'accident :

Causes :
Quatre raisons importantes ont conduit à cet accident :

- Malgré le rappel à l'ordre de ses camarades de travail il n'a fait aucune vérification de tension.
- Le câble a été endommagé quand il a été dénudé.
- Les groupes d'éclairage de l'entrée et de l'extérieur ont été inversés au moment du raccordement.
- Le groupe entrée n'a pas de protection DDR, seul l'éclairage extérieur en a une.

Du fait de ces circonstances, il a touché le câble endommagé encore sous tension qui du fait de l'inversion n'avait même pas de DDR.

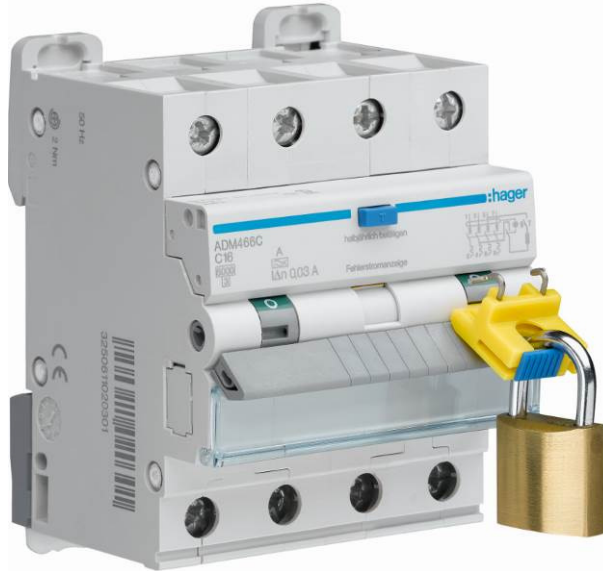
La sécurisation contre le réenclenchement et la vérification auraient évité l'accident.

1. Il faut former le personnel de montage de l'entreprise aux 5 règles de sécurité.
2. L'inversion des groupes aurait été détectée par une première vérification minutieuse. C'est pourquoi il faut apprendre aux installateurs-électriciens à faire la première vérification.
3. Tous les monteurs doivent être équipés de détecteurs de tension, apprentis incl. (pas un détecteur de phases, mais un détecteur de tension bipolaire à faible impédance <math>< 1 \text{ M}\Omega</math> selon EN 61243-3).
4. Les apprentis ne travaillent jamais sous tension et respectent les 5 règles de sécurité.
