Tensione sulla conduttura dell'acqua! Propagazione della tensione in parti dell'edificio

Grido d'aiuto di un inquilino impaurito. Nonostante l'assistenza di un controllore elettricista non si è verificato alcun miglioramento.

André Moser, Capo ispezioni Fehraltorf

Ispettorato federale degli impianti a corrente forte ESTI
Luppenstrasse 1, 8320 Fehraltorf
Tel. +41 44 956 12 12
Fax +41 44 956 12 22
info@esti.admin.ch, www.esti.admin.ch

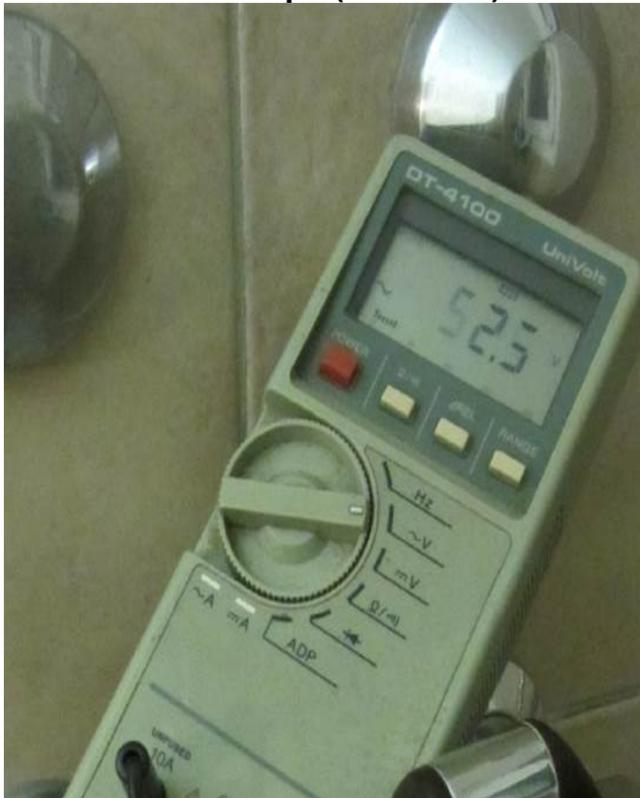
Misurazione effettuata tra l'armatura della doccia e il mio corpo (ca. 52 V ~).

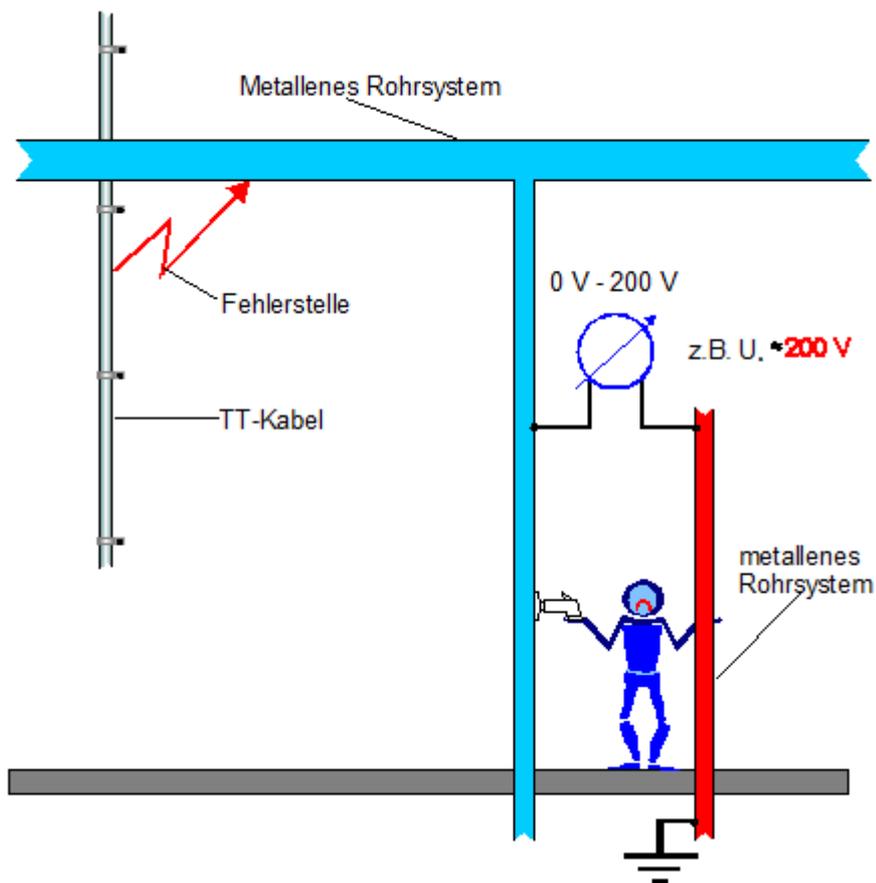
Spiegazione dell'incidente sopravvenuto.

Senza collegamento equipotenziale: disegni P. Bryner

- difetto d'isolamento nell'appartamento attiguo
- la conduttura dell'acqua e le costruzioni metalliche erano **sotto tensione** con susseguente rischio di elettrizzazione.
- La tensione si manifestava sempre di notte, quando nell'appartamento accanto si accendeva la luce.

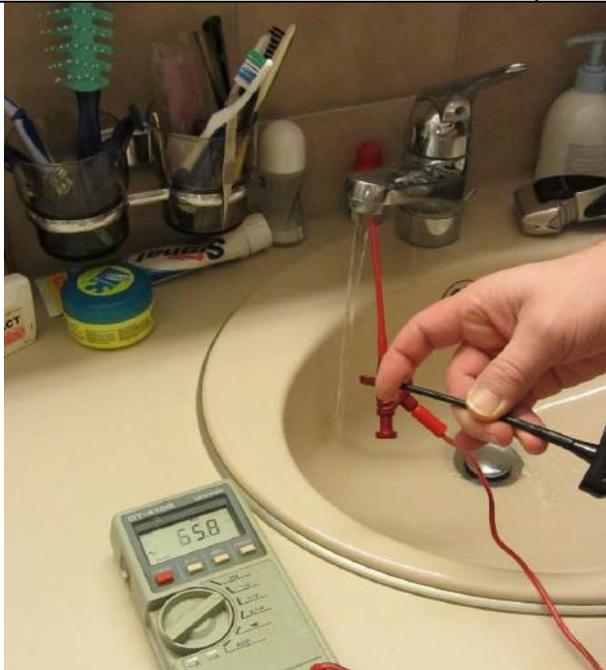
Tensione di contatto compresa tra 65 e 157 V.

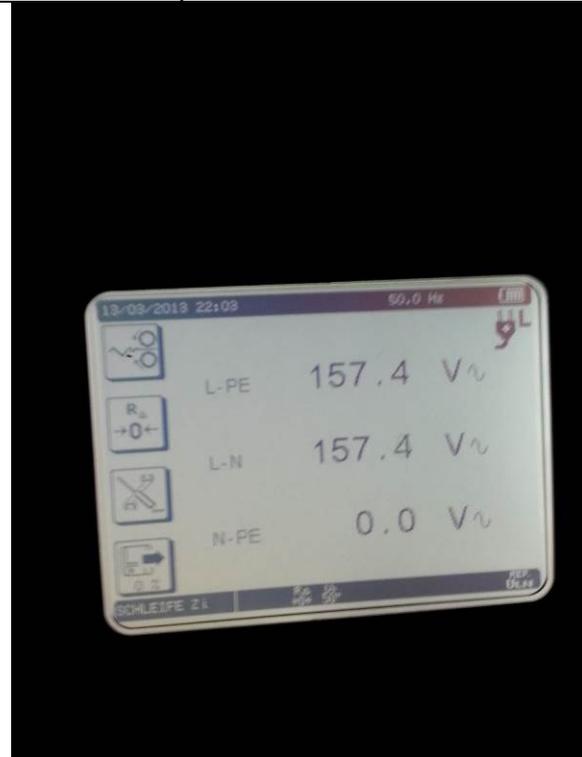
Indicazione 157,4 V.

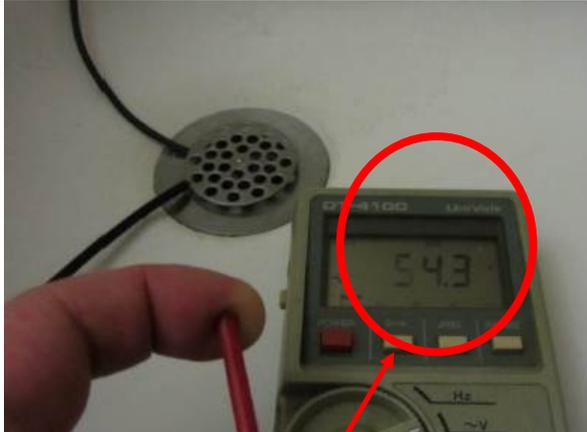
Scolo del bacino della doccia 54 V.

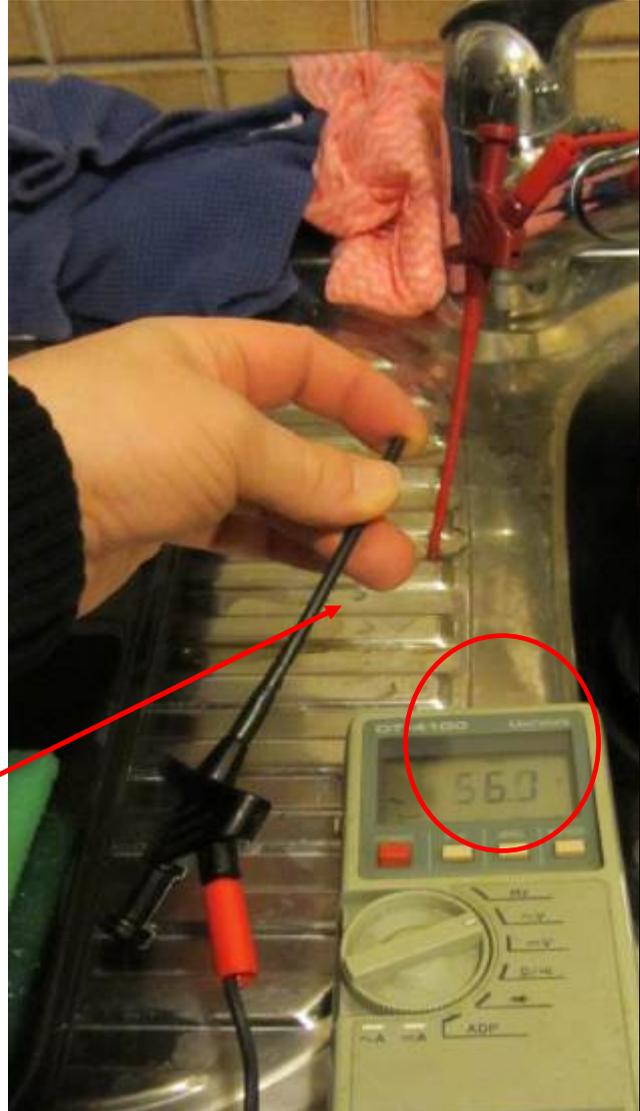
Moduli di cucina senza conduttore di protezione 54-56 V.

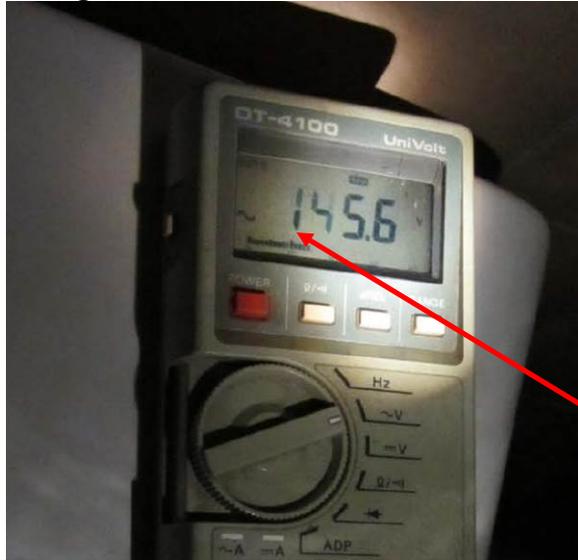
Elettrizzazione durante la doccia, di solito la sera dopo le ore 20 la conduttura dell'acqua era sotto tensione. La tensione ha potuto essere constatata su tutti gli elementi strutturali. A seconda del sito sono state misurate tensioni fino a 145 V. Non appena una persona toccava due potenziali diversi, veniva elettrizzata in modo talmente forte da avere un crampo muscolare e al contempo la corrente non veniva disinserita. Anche negli altoparlanti dell'impianto stereo si poteva percepire chiaramente un ronzio da 50 Hz.

Tensione di notte con i fusibili disinseriti: 145 V

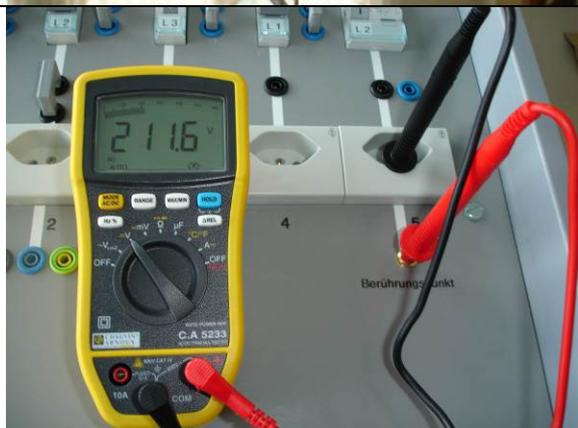
Scarica distruttiva L-PE

1. In caso di propagazione della tensione eseguire sempre subito una misurazione dell'isolamento di tutti i circuiti. Quelli che esibiscono una resistenza d'isolamento $< 1 \text{ M}\Omega$, devono essere controllati più precisamente.

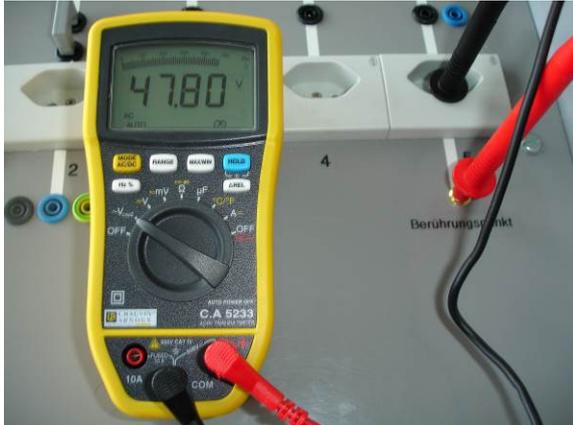
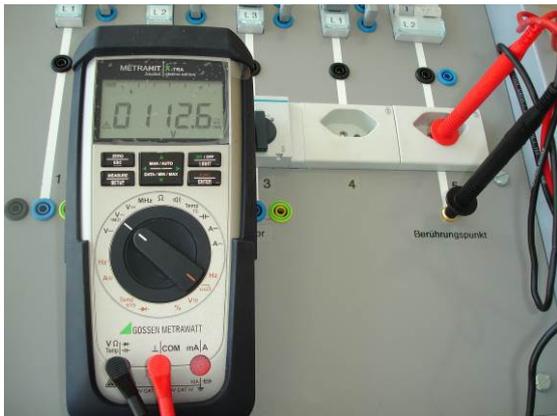
Posizione V Low Z = 47,8 V

La misura della propagazione della tensione con un voltmetro ad alta impedenza fornisce risultati imprecisi. Nel nostro caso 211,6 V, successivamente con uno strumento di

misurazione a bassa impedenza (270 k Ω) 47,8 V.

Uno strumento di misurazione con una impedenza d'ingresso di 1 M Ω indica già 112 V.

2. Misurare sempre le tensioni di contatto con voltmetri, che hanno una bassa impedenza d'ingresso: $< 1 \text{ M}\Omega$.
3. In questo caso gli strumenti di misurazione ad alta impedenza non sono adatti: $> 1 \text{ M}\Omega$.

I buoni strumenti di misurazione possono essere commutati da "VLowZ" a "ad alta impedenza". La maggior parte dei dispositivi per testare gli impianti sono a bassa impedenza, purtroppo non tutti, per questo prima di effettuare un acquisto si devono sempre consultare attentamente le specifiche tecniche.
