02/2015

**Elettrizzazioni causate da estremità dei fili scoperte:
Prima verifica al momento della messa in servizio: le estremità dei fili, che non sono state assicurate correttamente, devono essere protette contro i contatti accidentali!**

Ispettorato federale degli impianti a corrente forte ESTI
Luppmenstrasse 1, 8320 Fehraltorf
Tel. +41 44 956 12 12
Fax +41 44 956 12 22
info@esti.admin.ch / www.esti.admin.ch

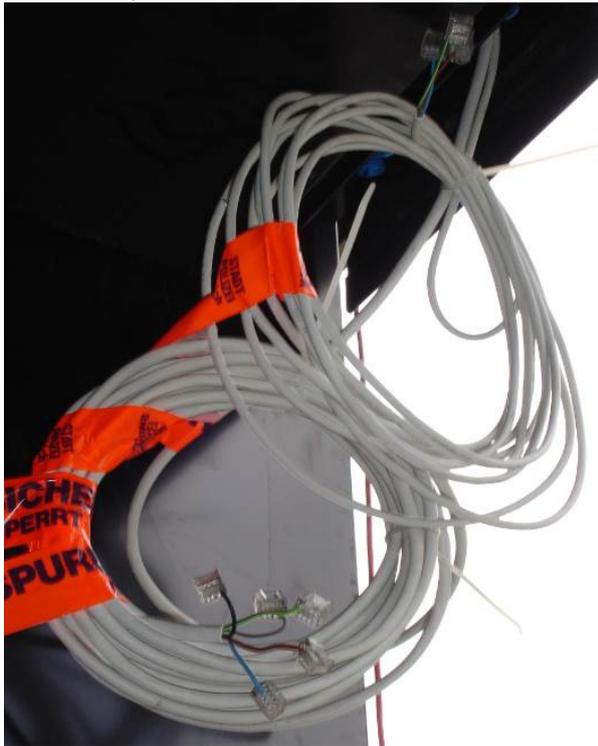
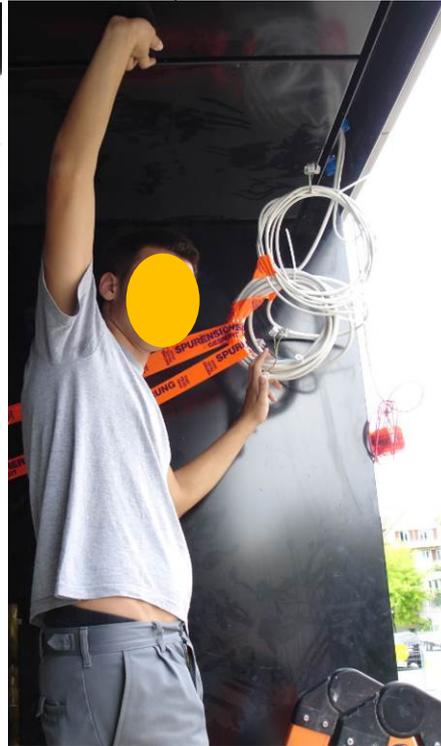
L'apprendista L4 stava tirando il cavo Tdc attraverso la lamiera di protezione. Prima di eseguire questa operazione, aveva disinserito il gruppo di illuminazione dell'ingresso. Senza verificare l'assenza di tensione, ha poi tirato il cavo Tdc danneggiato attraverso l'apertura nella lamiera di protezione. Così facendo è stato fortemente elettrizzato. Con una mano ha toccato l'edificio messo a terra, con l'altra il cavo danneggiato che era ancora sotto tensione.

Dopo il disinserimento non è stata verificata l'assenza di tensione, i gruppi erano stati invertiti. (Non è stata effettuata alcuna verifica iniziale!)

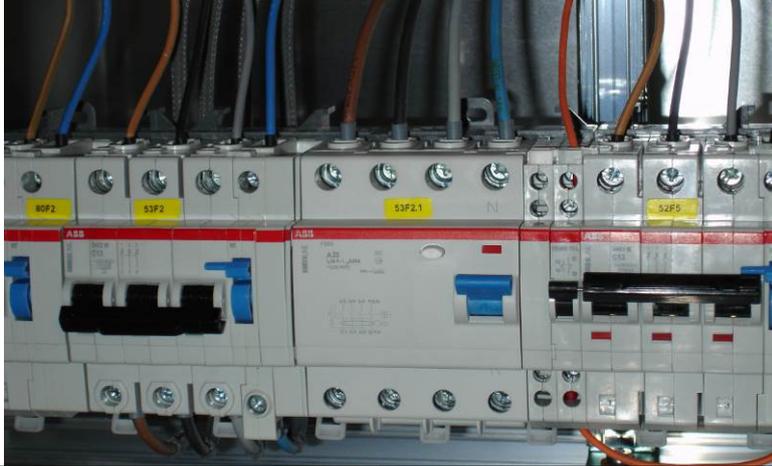
I circuiti di corrente terminali prima del RCD e i circuiti di corrente terminali dopo il RCD sono stati invertiti

Fatti che sono stati osservati sul posto: tutti i controlli ai sensi dell'art. 22 OIBT sono stati tralasciati

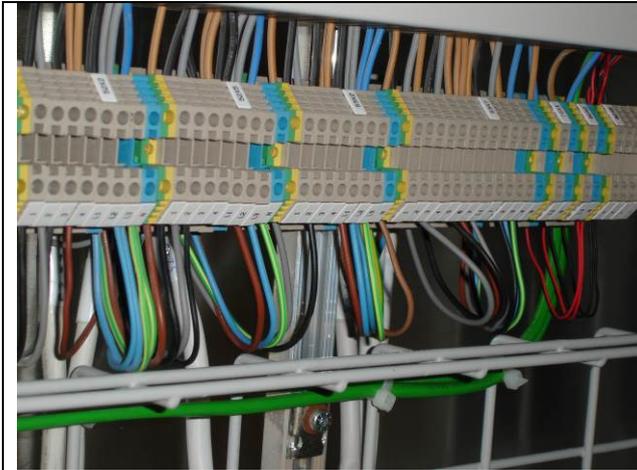
Elettrizzazione con crampo muscolare: i circuiti di corrente terminali erano stati invertiti.

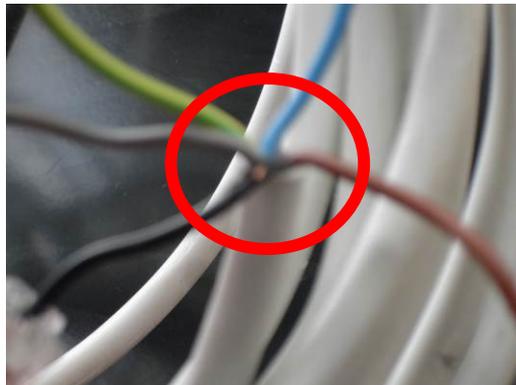
Situazione iniziale:

Il conduttore di fase nero del cavo danneggiato era sotto tensione. Tirando il cavo attraverso la lamiera l'infortunato è entrato in contatto con esso. Il gruppo non era protetto con un dispositivo RCD e inoltre era etichettato in modo errato; rispettivamente era stato invertito. L'apprendista ha disinserito il gruppo, ma, a causa dell'inversione dei gruppi, ha disinserito il gruppo sbagliato e non ha effettuato il controllo.

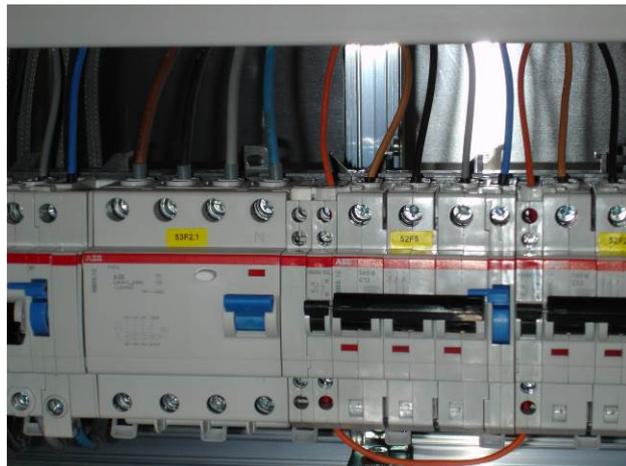
Causa dell'infortunio:

Quattro errori importanti hanno causato questo incidente:

- Nonostante l'esortazione dei suoi colleghi di lavoro, l'apprendista non ha verificato l'assenza di tensione.
 - Il cavo è stato danneggiato togliendo il rivestimento.
 - Quando sono stati raccordati, i gruppi per illuminare rispettivamente l'ingresso e la parte esterna dell'edificio sono stati invertiti.
 - Il gruppo dell'ingresso non è stato protetto con un dispositivo RCD; solo l'illuminazione esterna era protetta.
- In queste circostanze l'apprendista ha toccato il cavo danneggiato, ancora sotto tensione;

<p>quest'ultimo, a causa dell'inversione dei gruppi, non era nemmeno protetto con un dispositivo RCD.</p>
<p>Da questa esperienza impariamo che:</p>

<p>Il fatto di prendere le misure per impedire il reinserimento e di verificare il disinserimento avrebbe evitato questo infortunio.</p>	<ol style="list-style-type: none"> 1. Il personale dell'azienda addetto al montaggio deve essere istruito in merito all'applicazione delle 5 regole di sicurezza. 2. L'inversione dei gruppi sarebbe venuta alla luce durante un'accurata verifica iniziale. Pertanto, gli installatori elettricisti devono essere formati ad effettuare la prima verifica parallelamente alla costruzione. 3. Tutti i montatori, apprendisti inclusi, devono essere equipaggiati con voltmetri (non dei cercafase), ma dei voltmetri a 2 poli a bassa impedenza $< 1 \text{ } \Omega$ ai sensi della norma EN 61243-3. 4. Gli apprendisti non lavorano mai sotto tensione e devono rispettare le 5 regole di sicurezza.

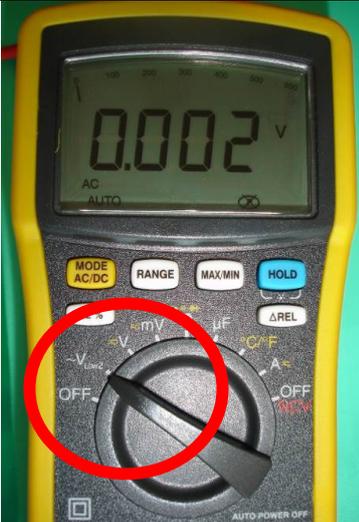
<p>Lo so! Posso! Lo voglio!</p> <p>Specialisti competenti Apparecchi sicuri Stato sicuro</p> <p>Ne risultano: meno infortuni</p> <p>Figura: Multimetro con misurazione "Low Z Volt"</p>
