Ersatz von MS-Schaltanlagen der Typen WEVA

Information über mögliche Ölverluste | Anlagenbetreiber tragen die Gesamtverantwortung für den sicheren Betrieb ihrer elektrischen Anlagen. Dem ESTI sind Fälle von Mittelspannungs-Anlagen der Typen WEVA Compact älterer Bauart, mit undichten Gummi-Abschlussmanschetten an den Schaltpolen und gleichzeitig fehlender Reparaturmöglichkeit, gemeldet worden. Die jederzeitige allpolige Abtrennung der Sammelschiene und Erdung des Abgangs einer betroffenen Anlage im Betrieb ist dadurch nicht mehr sicher möglich. Die Einhaltung der 5 Sicherheitsregeln kann in einem solchen Fall nicht mehr gewährleistet werden. Anlagenbetreiber solcher Anlagen sind zu einem raschen Handeln aufgefordert.

Das Eidgenössische Starkstrominspektorat ESTI informiert über Ölverluste an MS-Schaltanlagen der Typen WEVA Compact, mit Herstellungsjahr bis 2009, welche durch Anlagenbetreiber und zuständige externe Unternehmungen/Arbeitsverantwortliche dem ESTI gemeldet worden sind.

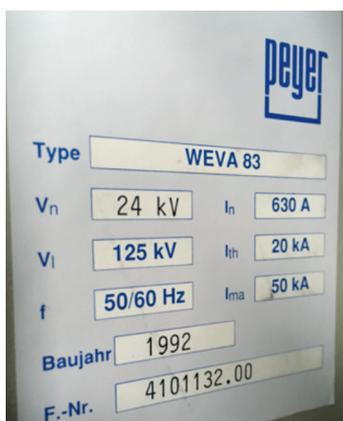
Leistungsschilder betroffener Anlagen

Betroffen sind MS-Anlagen mit undichten Gummi-Abschlussmanschetten der ehemaligen Hersteller Wickmann Energietechnik GmbH, Siegfried Peyer AG sowie Huser + Peyer AG und des aktuellen Herstellers Cellpack Power Systems AG.

Bild 1 Betroffene WEVA 83.

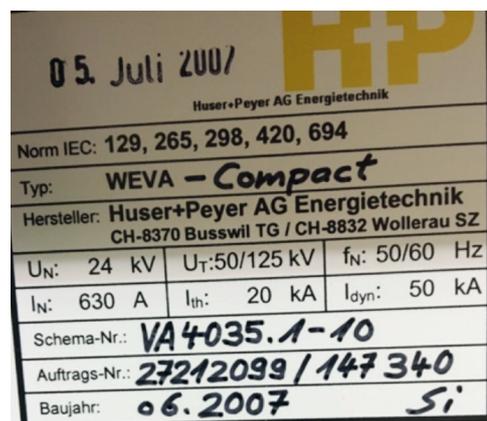
Bild 2 Betroffene WEVA Compact.

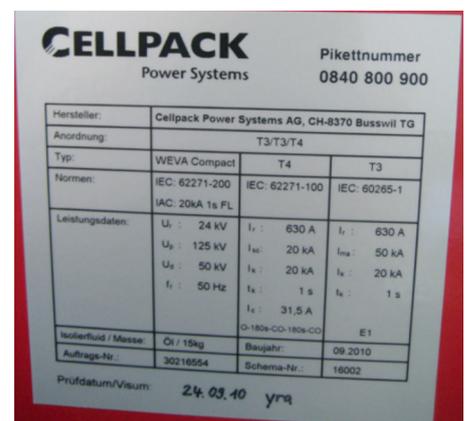
Bild 3 Betroffene WEVA Compact.
