# Sostituzione di celle MT di tipo WEVA

**Informazione su possibili perdite di olio** | La diretta responsabilità dell'esercizio sicuro dell'impianto elettrico ricade sui relativi gestori degli impianti. All'ESTI sono stati segnalati dei casi di impianti a media tensione di tipo WEVA Compact di vecchio tipo con manicotti terminali di gomma non ermetici sui poli di commutazione, i quali sono impossibili da riparare. Di conseguenza non è più possibile il distacco in modo sicuro di tutti i poli della sbarra colletttrice e la messa a terra dell'impianto in funzione interessato. In questo caso non è più possibile garantire l'ottemperanza alle 5 norme di sicurezza. I gestori di tali impianti sono sollecitati a intervenire rapidamente.

PETER FLURI, DANIEL OTTI

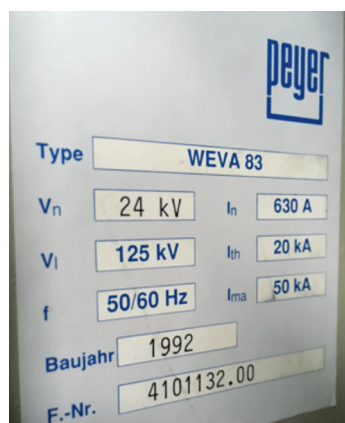
La ditta Cellpack Power Systems AG presta i servizi di manutenzione per gli impianti citati e ha comunicato all'ESTI che non sono più disponibili i pezzi di ricambio per gli impianti WEVA-C (WEVA Compact), WEVA-M (WEVA Modul), WEVA Satellit, WEVA 83 con manicotti terminali di gomma sul corpo del polo di commutazione, impiegati sugli impianti fino all'anno di costruzione 2009 (EN 60298) rispettivamente anno di costruzione 2011 (EN 62271-200), che possono presentare delle fessure e quindi delle perdite di olio. Di conseguenza non sono più disponibili

Immagine 1 WEVA 83 interessato.

Si consiglia ai gestori degli impianti interessati di effettuare un'ispezione di tali impianti. Presumibilmente ne risulterà che questi impianti sono da sostituire. Le fessurazioni sui manicotti terminali di gomma del corpo dei tubi di commutazione sono difficilmente riconoscibili. Una perdita d'olio vera e propria può essere riconosciuta, ma non è possibile riconoscere la quantità effettivamente fuoriuscita. Nel sito web della ditta responsabile Cellpack Power Systems AG sono disponibili maggiori informazioni.

(ordinanza sulla corrente forte; RS 734.2) gli impianti a corrente forte devono poter essere completamente disinseriti, messi a terra e cortocircuitati. Il distacco di tutti i poli della sbarra collettoria e la messa a terra dell'uscita di un impianto interessato non è più possibile, di conseguenza le 5 regole di sicurezza non possono più essere rispettate. Quindi la commutazione sicura ai sensi della direttiva ESTI n. 100 non è costantemente garantita. La sostituzione di tali impianti deve essere eseguita immediatamente da parte del gestore dell'impianto e l'ispezione

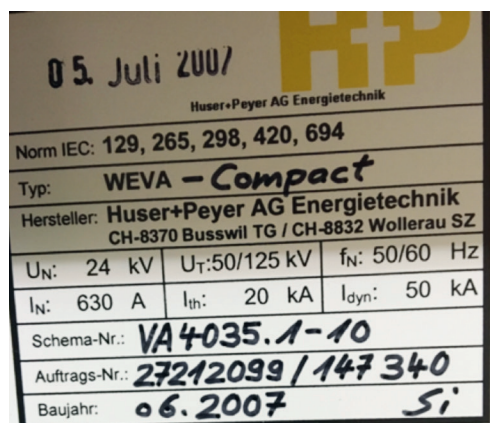
Immagine 2 WEVA Compact interessato.

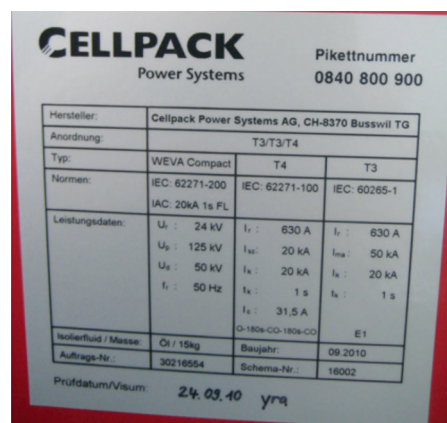
Immagine 3 WEVA Compact interessato.
