Ispettorato federale degli impianti a corrente forte ESTI
Elettricità sicura

Statistica degli infortuni 2004–2013

Rapporto annuale 2013

Ancora nessuna diminuzione del numero di infortuni da elettricità

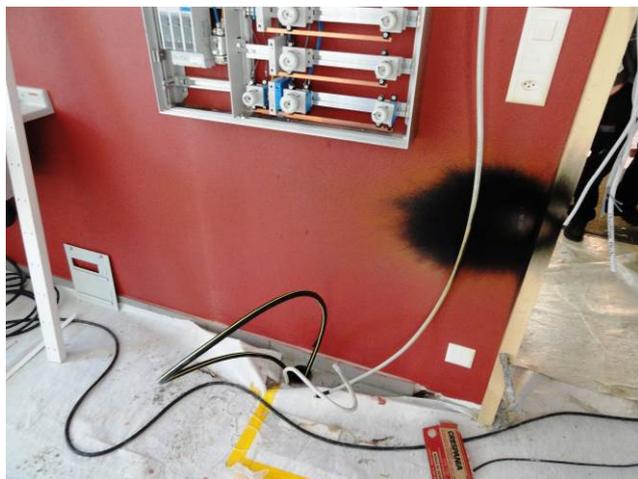
Un elettricista per reti aveva ricevuto l'incarico di allacciare una nuova distribuzione. Al momento di staccare e ricollegare un cavo voleva verificare l'assenza di tensione. Così facendo toccò simultaneamente con questo polo il conduttore polare e il conduttore PEN concentrico. Il cortocircuito che ne risultò bruciò le mani e il viso dell'elettricista per reti.

A sinistra: Le conseguenze del cortocircuito sono ben visibili.

Il cavo di uscita era ancora etichettato secondo la vecchia denominazione delle strade. Per questo motivo è stato disinserito il cavo sbagliato. Non era molto facile effettuare la verifica della tensione sul cavo tagliato. L'apparecchio di misura utilizzato non era conforme alla norma in vigore. I dispositivi di protezione individuale (DPI) non erano indossati.

Per le misurazioni nella rete si deve sempre indossare i DPI.
Gli apparecchi di misura devono essere conformi alla norma SN EN 61010-031.

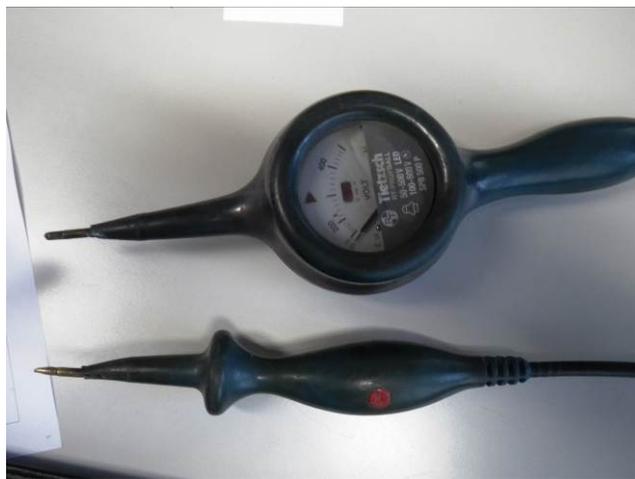
Vecchio apparecchio di misura, punte per misurazioni non assicurate secondo la norma SN EN 61010-031

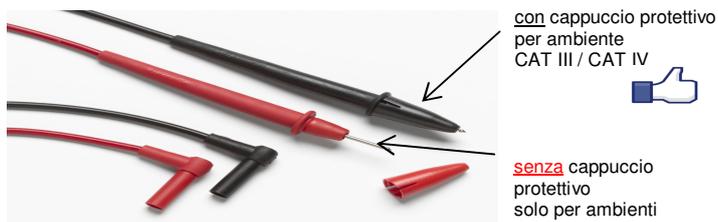
Nella CAT III / CAT IV la **punta scoperta (nuda) per misurazioni** può avere una **lunghezza massima di 4 mm**.

Un danneggiamento del cavo per misurazioni deve essere rivelato chiaramente da un **indicatore di usura** (doppio isolamento e di diverso colore).

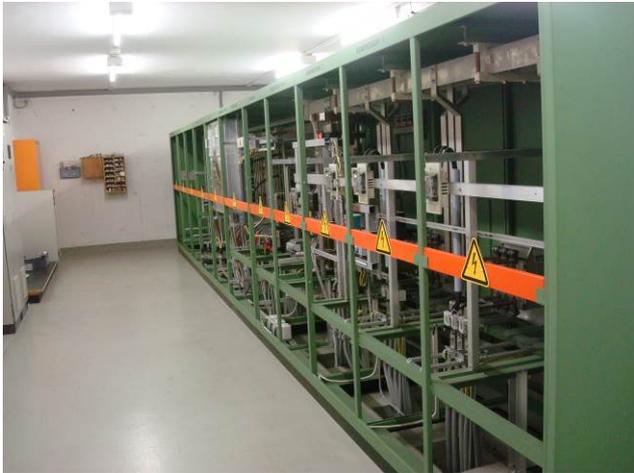
Distribuzione principale a bassa tensione, aperta e sotto tensione.

La DPBT è stata realizzata secondo il tipo di costruzione aperto. L'infortunato sapeva che l'impianto era sotto tensione. Dato che presumibilmente voleva eseguire solo una misurazione della messa a terra, non era consapevole del pericolo e quindi non ha indossato i DPI. Non aveva coperto i morsetti di alimentazione che erano sotto tensione.

Ci si deve attenere alla direttiva ESTI 407. Secondo la direttiva quando si lavora si deve indossare i DPI. In particolare, quando si entra in una DPBT aperta si deve sempre indossare i DPI. In caso di lavori in prossimità di parti sotto tensione, queste parti d'impianto vanno coperte. Ciò vale anche per il fissaggio di strumenti di misurazione e dei loro cavi.

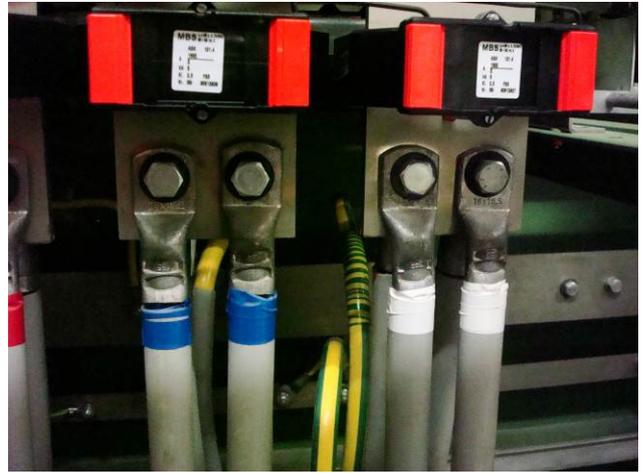
Per fissare la pinza di misurazione della messa a terra al conduttore di protezione l'infortunato si inginocchiò davanti alla DPBT. Così facendo toccò simultaneamente con un dito un conduttore polare della linea di alimentazione dal trasformatore prima dell'interruttore protettivo di linea della DPBT e con il braccio la custodia metallica messa a terra della DPBT. È stato fortemente elettrizzato e si è bruciato le dita.

Collegamento dal trasformatore con il conduttore di terra da misurare. Luogo dell'incidente.

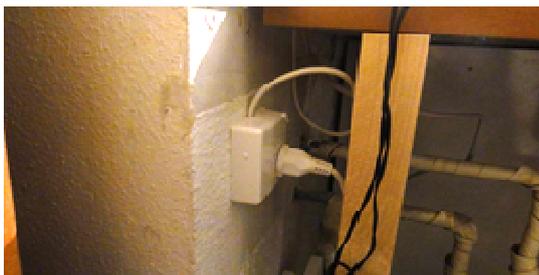
Presina installata da persona comune senza collegamento con il conduttore di protezione.

Dalle indagini è risultato che il forno a microonde è stato importato dal proprietario dell'appartamento direttamente dalla Germania. L'apparecchio è stato inserito in una presa sotto la copertura mediante un adattatore. Questa presa con posa sporgente 3 x T12 è stata installata da un precedente inquilino con un TD 2 x 1 mm². Il conduttore di protezione non era collegato, motivo per cui sull'involucro dell'apparecchio vi era una tensione di 115 V.

Le prese senza messa a terra non possono più essere utilizzate e devono essere rimosse immediatamente. Le installazioni nella cucina devono essere sistemate e verificate. Per l'intero appartamento si deve eseguire un controllo periodico.

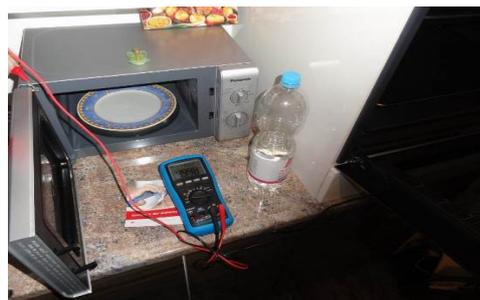
Differenza di tensione tra il conduttore di protezione e la custodia pari a 115 V

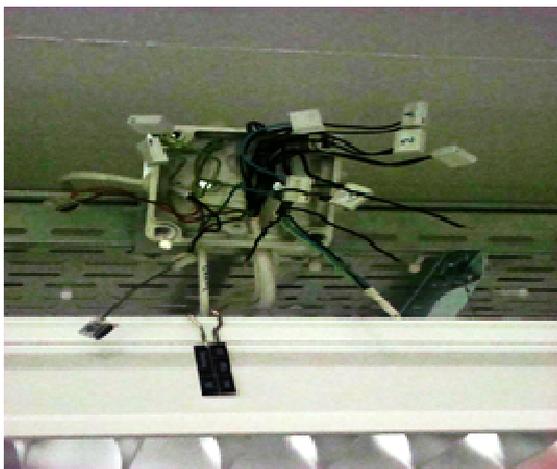
Elettrizzazione causata da fili sotto tensione in una scatola di derivazione.

I lavori di smontaggio di impianti elettrici comportano sempre il rischio che qualche impianto sia ancora sotto tensione. La vittima sapeva che le linee erano sotto tensione. Ciononostante, senza averne ricevuto l'ordine ha staccato il cavo di alimentazione dell'interruttore nella scatola di derivazione.

Prima di eseguire lavori di smontaggio, si deve sempre chiarire dove gli impianti elettrici possono mettere in pericolo le persone. Occorre stabilire per iscritto quali misure di sicurezza sono necessarie e chi ne assume la responsabilità. Prima dello smontaggio gli impianti elettrici devono sempre essere disinseriti e staccati dalla rete. I fili sotto tensione devono sempre essere isolati.

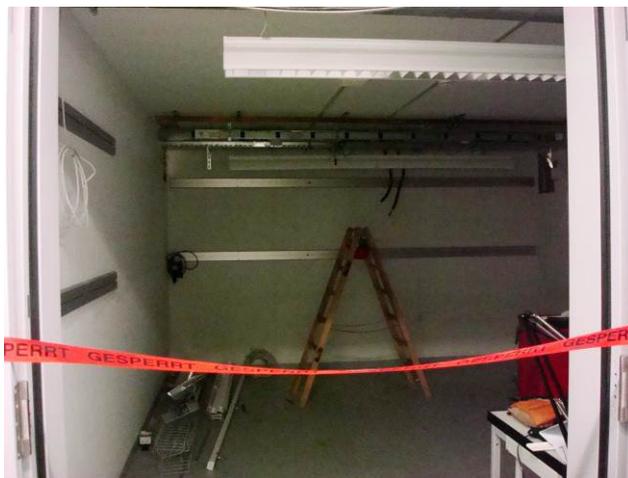
Caduta dalla scala con frattura fatale di una vertebra toracica.

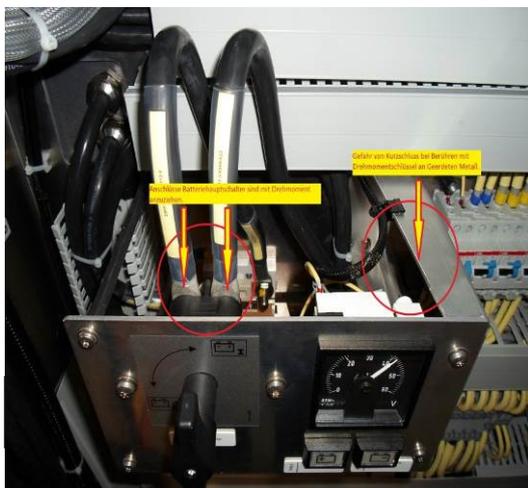
L'infortunato è stato incaricato di procedere all'eliminazione dei difetti in una motrice ferroviaria. Voleva stringere i raccordi all'interruttore principale della batteria (lato batteria). Nella fattispecie con la chiave non isolata ha provocato un cortocircuito tra il polo positivo e la custodia dell'interruttore. Ha subito ustioni alla mano e ha dovuto recarsi d'urgenza all'ospedale.

L'infortunato ha utilizzato una chiave non isolata causando così un cortocircuito con arco voltaico. Non indossava alcun DPI.

I cavi della batteria sono sempre sotto tensione. Per il collegamento si devono utilizzare attrezzi isolati idonei. Le persone che eseguono tali connessioni devono essere formate specialmente per questi pericoli. Siccome la corrente di cortocircuito è sempre elevata, si deve in ogni caso indossare il DPI.

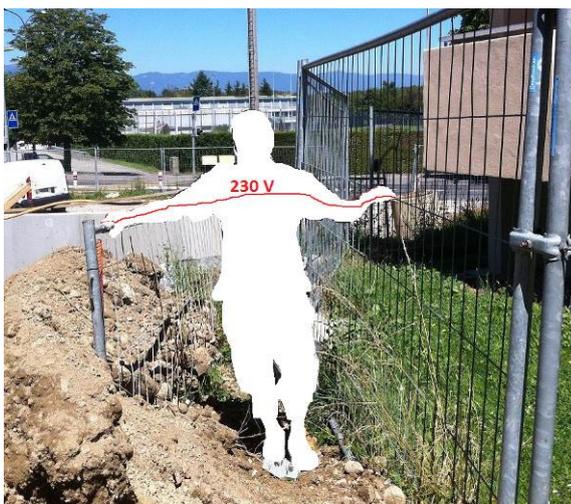
Tensione di contatto di 230 V tra le griglie della recinzione di sicurezza.

Resistenza braccio-braccio = 1'000 Ω ; corrente attraverso il corpo $I_{\text{corpo}} = 230 \text{ V} / 1'000 \Omega = 230 \text{ mA}$;
Un flusso di corrente di 50–80 mA attraverso il corpo umano è già fatale.

Nei cantieri i cavi devono essere protetti dai danneggiamenti meccanici. Prima della messa in servizio si deve sempre eseguire una prima verifica.

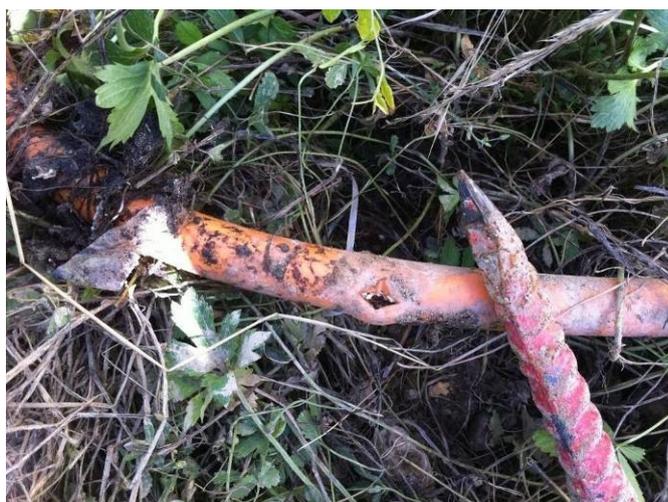
Cavo PUR danneggiato senza protezione meccanica

Con il palo di fissaggio della griglia di recinzione è stato danneggiato un cavo di uscita dal quadro di distribuzione per cantiere in modo tale da danneggiare un conduttore polare. Il cavo PUR utilizzato era sicuramente adatto per essere impiegato nelle dure condizioni di cantiere, ma la protezione meccanica nella terra non era garantita.

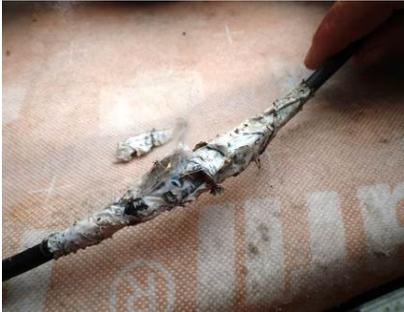
Gruppo di persone	Tensione efficace	Effetto	Breve descrizione		Causa
Industria e artigianato	230 V	Elettrizzazione	Due carpentieri lavoravano sul tetto. Per l'alimentazione elettrica hanno usato un cavo con bobina avvolgicavo "riparata" priva di interruttore protettivo a corrente di guasto RDC (FI). Pioveva molto forte. La grondaia di rame è così risultata sotto tensione. Tocandola entrambi i carpentieri sono deceduti.

A causa delle condizioni particolarmente umide il tratto riparato del cavo con bobina avvolgicavo ha provocato una scarica elettrica sul tetto di rame. La grondaia è perciò risultata sotto tensione. Purtroppo l'installazione non era dotata di un interruttore protettivo a corrente di guasto RCD (FI), che in caso di contatto avrebbe disinserito la corrente.
Industria e artigiano	230 V	Elettrizzazione	La vittima era impegnata a lavorare dei tubi metallici. La macchina che utilizzava aveva un contatto difettoso. La vittima ha cercato di riparare il cavo di allacciamento con un coltello da tasca. Egli è stato così fortemente elettrizzato, che è deceduto sul luogo dell'incidente.

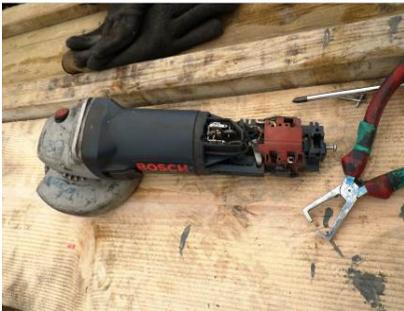
Il cavo di collegamento era ancora inserito nel rotolo di cavo ed era sotto tensione. Siccome la vittima stava su un asse isolato, inizialmente non è stata elettrizzata. L'interruttore differenziale esistente non ha disinserito la corrente. Solo quando la vittima ha toccato simultaneamente il conduttore polare e il conduttore di neutro, è stata elettrizzata mortalmente.

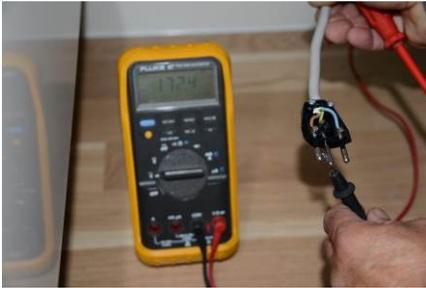
Industria e artigiano	230 V	Elettrizzazione	L'infortunato ha toccato la spina sotto tensione con il tallone destro e con la mano sinistra la conduttura messa a terra dell'acqua. Così facendo ha subito una elettrizzazione, che ha provocato un irrigidimento dei muscoli, per cui non ha più potuto staccare la mano dalla conduttura dell'acqua.

L'infortunato stava lavorando su impianti elettrici, senza avere le conoscenze tecniche per queste installazioni elettriche. Aveva perciò montato una spina per l'alimentazione al posto di una presa. Per lavorare su impianti elettrici è necessaria un'autorizzazione d'installazione, che però non era disponibile.

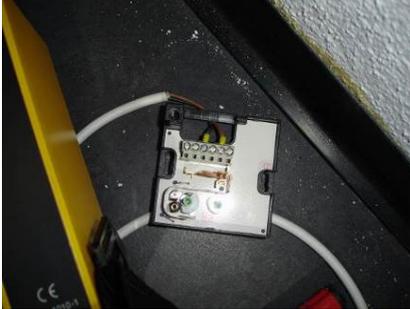
Gruppo di persone	Tensione efficace	Effetto	Breve descrizione		Causa
Industria e artigiano	230 V	Elettrizzazione	La vittima aveva ricevuto l'incarico di raccordare un termostato a un solarium. Per il montaggio ha aperto il termostato e lo ha preso in mano. Dato che la spina del solarium era inserita, ciò ha portato ad una elettrizzazione fatale tra il termostato da un lato e il solarium messo a terra dall'altro.

Il termostato era sotto tensione. Dopo la rimozione del coperchio del termostato la protezione contro i contatti accidentali non era più garantita. L'alimentazione per il solarium non era equipaggiata con l'interruttore protettivo a corrente di guasto RCD (FI) prescritto.
Persona non istruita	230 V	Elettrizzazione	La vittima voleva nuotare nelle vicinanze di un impianto portuale. Mentre si avvicinava al pontile, è stato così fortemente elettrizzato da morire sul luogo dell'incidente.

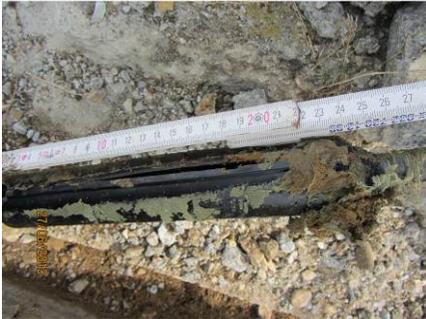
Un manicotto di giunzione del cavo per l'alimentazione dell'illuminazione del pontile non era stato realizzato correttamente. In conseguenza di ciò l'acqua è penetrata nel manicotto attraverso una fessura. Il difetto ha provocato una corrente di dispersione permanente. La prima verifica del 2012 in occasione del rinnovo dell'illuminazione non è stata effettuata in modo esauriente. A causa del difetto nelle vicinanze del pontile la tensione di contatto è diventata troppo elevata.

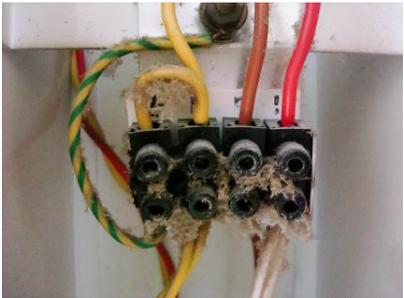
Persona non istruita	230 V	Elettrizzazione	La vittima faceva la doccia. Tenendo la doccia in mano toccò simultaneamente l'impugnatura metallica che era sotto tensione. Così facendo la vittima è stata elettrizzata. È deceduta sul luogo dell'incidente.

Vecchio impianto realizzato secondo lo schema III. Il conduttore di neutro era interrotto in un vecchio morsetto della presa. In tal modo il conduttore di protezione è finito sotto tensione. Attraverso l'armadio a specchi ad esso collegato e la rete metallica posata sotto l'intonaco la tensione ha raggiunto l'impugnatura.
