Statistica degli infortuni 2005-2014

Rapporto annuale 2014

Infortuni da elettricità 2014: sempre più infortuni irrilevanti!

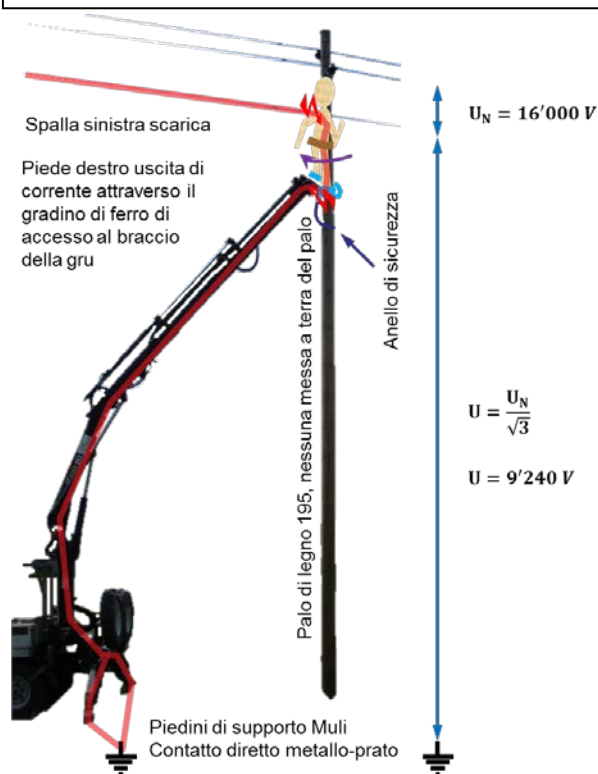
Ustioni al braccio e al piede nel punto di entrata e di uscita della corrente

L'infortunato e il responsabile dei lavori erano assolutamente sicuri che la linea fosse disinserita! Per questo motivo si è omesso di effettuare una verifica in loco dell'assenza di tensione, sebbene dal luogo di lavoro per questo tratto di linea non fossero visibili dei dispositivi di messa a terra e di cortocircuitazione. I seguenti punti hanno indotto tra l'altro le persone coinvolte ad effettuare una valutazione erranea:

- Il giorno prima si era iniziato a demolire il tratto superiore della linea. Secondo quanto dichiarato in questo tratto era stata verificata l'assenza di tensione. L'infortunato aveva sentito da qualcuno che la linea era stata disinserita e ha considerato ciò come una conferma dell'assenza di tensione.
- Il responsabile dei lavori era il capogruppo dell'infortunato. Secondo il suo ordine di manovra tutta la linea era stata definitivamente disinserita. Il responsabile dei lavori era stato promosso a capogruppo solo da poco tempo. Era coadiuvato dal molto competente montatore capo che si è poi infortunato.
- Né il responsabile dei lavori né l'infortunato avevano una visione d'insieme rispettivamente sapevano per averlo visto, quando erano stati effettuati determinati lavori e manovre, poiché a causa delle sue dimensioni nel progetto erano coinvolti diversi gruppi.

In linea di principio gli impianti a corrente forte devono essere considerati sotto tensione, a meno che non siano stati disinseriti e assicurati dal responsabile dei lavori conformemente alle 5 regole di sicurezza. Il responsabile dei lavori deve rilasciare l'autorizzazione di lavoro. Ai sensi dell'art. 69 OCF l'esercente di un impianto deve consegnare al responsabile dei lavori i documenti, che in particolare forniscono informazioni sullo stato di inserimento o di disinserimento, le manovre da effettuare sugli interruttori e le misure di protezione da adottare e la procedura da seguire nello svolgimento dei lavori. Occorre accertarsi che la visione d'insieme dell'intero svolgimento dei lavori sia garantita in ogni momento. Ciò comprende in particolare che lo stato di inserimento o di disinserimento degli impianti in questione venga aggiornato e comunicato alle persone coinvolte.

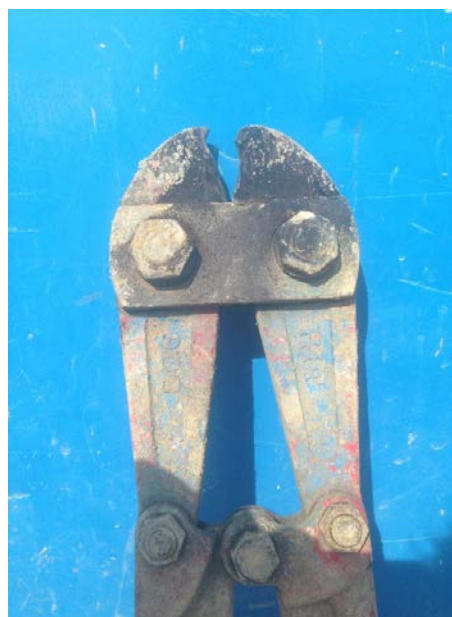
Dolori muscolari causati dall'elettrizzazione

Il cavo, che formava un anello nella parcella, era ancora sotto tensione. Non era chiaro di quale cavo si trattava. Secondo i piani dell'AE il cavo doveva arrivare direttamente nella parcella senza formare anelli. Pertanto, si era ipotizzato che il cavo non fosse sotto tensione. Ma il cavo non seguiva il percorso tracciato nei piani. L'infortunato ha utilizzato una cesoia non isolata, per cui è stato fortemente elettrizzato.

Secondo l'ordinanza sui lavoratori edili, prima dell'inizio dei lavori di costruzione si deve chiarire se sul cantiere non vi siano cavi elettrici, che possano mettere in pericolo le persone. Secondo l'ordinanza sulla corrente forte le persone, che lavorano su impianti elettrici, devono essere almeno addestrate. Prima di iniziare i lavori, gli impianti devono essere assicurati dal responsabile dei lavori, conformemente alle 5 regole di sicurezza. Se la situazione non è chiara, il lavoro deve essere interrotto e la situazione chiarita con l'AE. I piani delle reti devono essere costantemente aggiornati dal gestore di rete.

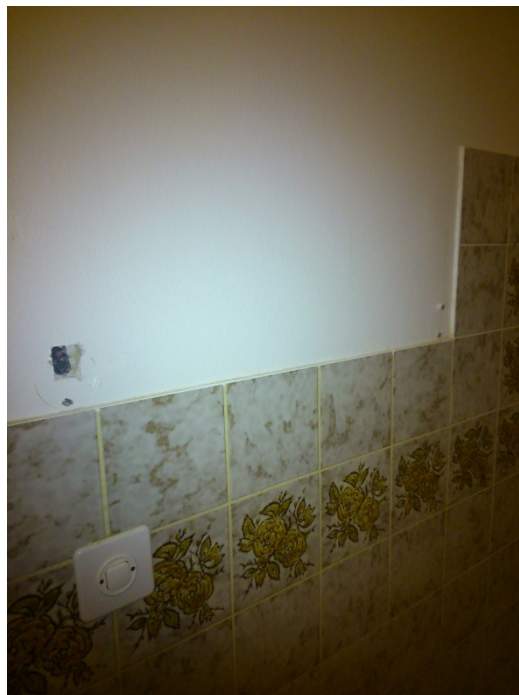
Elettrizzazione al portasciugamani

Il portasciugamani era stato montato sul lato sinistro direttamente sopra l'interruttore della luce. Durante l'installazione il filo della lampada era stato perforato con una vite. Quando la luce era accesa nella stanza da bagno, il filo della lampada era sotto tensione e quindi anche il portasciugamani. La vecchia installazione non era munita di un interruttore protettivo a corrente di guasto.

La linea difettosa deve essere fatta riparare immediatamente da una ditta d'installazione elettrica. Si deve effettuare un controllo periodico dell'intero edificio. Si deve dare particolare attenzione alle installazioni e al controllo nei locali del bagno e delle docce. Si consiglia vivamente di installare a posteriori un interruttore protettivo a corrente di guasto nella stanza da bagno.

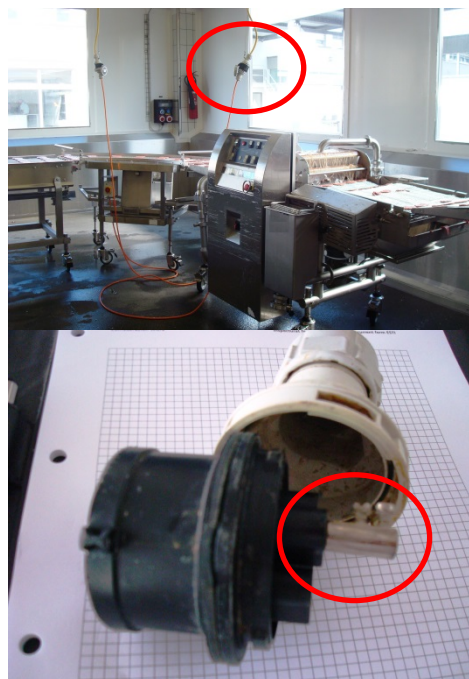
Dolori alle braccia e al torace

Durante l'indagine sull'incidente è stato esaminato la connessione in cui la macchina era inserita. Nella fattispecie ci si è accorti che la spina di terra era raccordata nella posizione "ore 7" anziché "ore 6". Non erano stati installati dei dispositivi di protezione contro la corrente di guasto, in quanto le correnti di dispersione della macchina erano troppo grandi. Per rendere impossibile l'utilizzo delle connessioni per l'uso generale, le connessioni erano state codificate. Aprendo la connessione è risultato che la presa della spina di terra era stata spostata indietro e quindi non faceva più contatto. Le correnti di dispersione del convertitore di frequenza installato nella macchina hanno fatto in modo che quest'ultima fosse sotto tensione.

Si devono cercare i difetti di tutti le connessioni di collegamento. Le connessioni devono essere sostituiti con quelle di esecuzione robusta. Si deve indagare sul motivo della presenza di elevate correnti di dispersione. Se possibile, si deve installare un dispositivo di protezione contro la corrente di guasto, in modo che si possano impiegare connessioni utilizzabili in generale. Le connessioni difettosi devono essere segnalati al servizio tecnico.

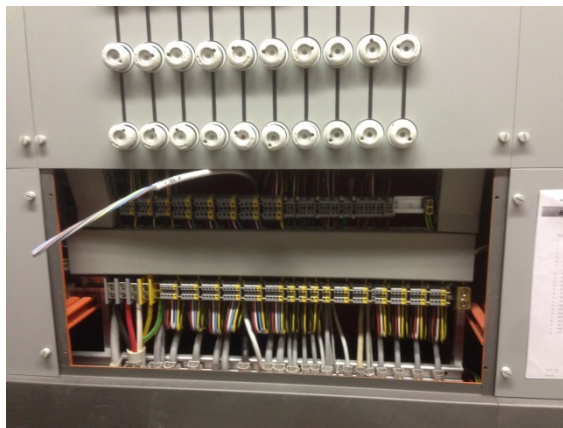
Tagli e ustioni

L'infortunato non aveva visto la sbarra colletttrice nuda situata sotto la copertura superiore. L'impianto non era privo di tensione e l'infortunato non aveva indossato il DPI nella zona prossima (30 cm). La sbarra colletttrice nuda non era ricoperta.

Quando le coperture vengono rimosse e il grado di protezione IP²X non è garantito, occorre indossare i dispositivi di protezione individuale. Secondo la regola di sicurezza n° 5 gli elementi sotto tensione situati nella zona di lavoro devono essere coperti.

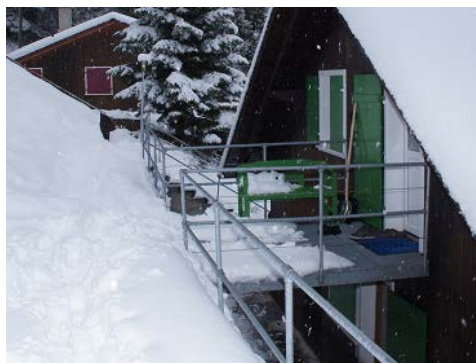
La ringhiera della scala era sotto tensione.

Un muro di protezione era stato spostato contro la casa dalla pressione costante della montagna. A causa dello spostamento si è prodotta una pressione sulla passerella metallica di accesso. Per consentire all'aria di circolare tra il muro e la facciata della casa, la passerella era stata raccorciata. A quest'ultima erano fissate una linea elettrica per l'illuminazione esterna e il pulsante della luce. Il tubo di protezione del cavo era fissato con brida metalliche e non era stato adeguato alle nuove circostanze. In seguito all'ulteriore pressione della montagna il tubo metallico ha cominciato a piegarsi. La pressione si è esercitata sul punto di passaggio del cavo elettrico nell'edificio. I bordi del tubo metallico hanno danneggiato l'isolamento esterno del cavo e

l'isolamento del conduttore esterno. Pertanto il tubo, la passerella metallica di accesso e tutte le ringhiere collegate meccanicamente tra loro erano sotto tensione. Il collegamento equipotenziale non era completo né raccordato correttamente, poiché l'impianto era stato realizzato secondo lo schema III.

Il collegamento equipotenziale della costruzione metallica deve essere allestito completamente. L'intero impianto deve essere controllato da persone abilitate al controllo.

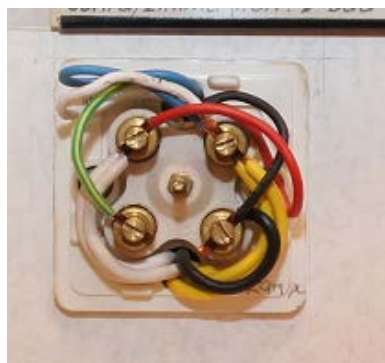
Collegamento equipotenziale non raccordato.

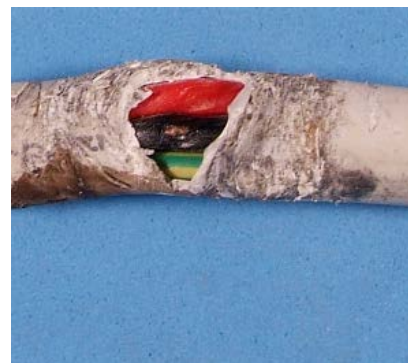
Conduttore esterno danneggiato e in contatto con la struttura metallica della ringhiera.

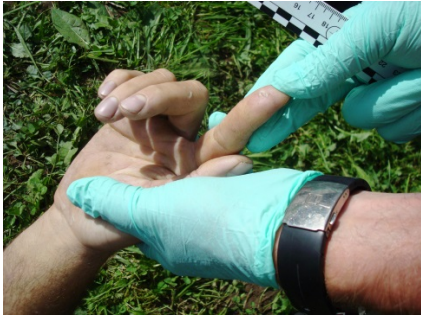
Gruppo di persone	Tensione efficace	Effetto	Breve descrizione		Causa
Elettricista montatore	230 V	Elettrizzazione	La vittima aveva ricevuto l'incarico di eliminare un guasto ad una pompa dell'acqua di scarico. Con un dispositivo di misurazione ha cercato la causa del guasto nel quadro di comando. È venuto in contatto con fili scoperti. Non è riuscito a staccarsi e ha urlato per chiedere aiuto. La persona chiamata è arrivata troppo tardi. La vittima è deceduta sul luogo dell'incidente.

Il quadro di comando serviva alla regolazione di due pompe. La vittima ha lasciato una pompa in funzione. Per effettuare la misurazione, ha staccato i fili della prima pompa. Così facendo ha però staccato per sbaglio anche i fili della pompa in funzione. Non ha verificato l'assenza di tensione nei fili. Ha lavorato nella zona prossima senza dispositivo di protezione e non si è protetto dagli elementi vicini sotto tensione. Nel quadro di comando la tensione avrebbe potuto essere disinserita. La vittima non era neanche in possesso dell'autorizzazione appropriata per eseguire tali lavori.
