Eidgenössisches Starkstrominspektorat ESTI
Inspektionen

Elektronfälle 2015

Unfallstatistik 2006 - 2015

Elektrounfälle 2015: Leichter Rückgang der schweren und der tödlichen Unfälle

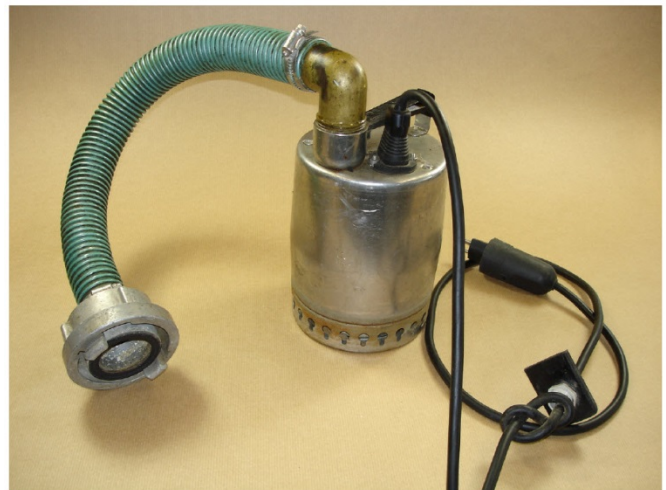
Diese Steckdose war mit einer dreiadrigen Zuleitung an einer alten zweiadrigen Zuleitung nach Installation Schema III angeschlossen. Durch die alten Drahtfarben der alten Installation wurde der Schutzleiter am Aussenleiter angeschlossen. Der Schutzleiteranschluss der Steckdose stand unter Spannung und damit auch das metallene Gehäuse der Tauchpumpe. Über die Erweiterung der Steckdose gab es keinen Nachweis der Erstprüfung. Wann und wer diese Installationen ausgeführt hat, konnte nicht mehr herausgefunden werden (verschiedene Mieter- und Eigentümerwechsel).

Das metallene Gehäuse der Wasserpumpe stand aufgrund fehlerhafter Schema III Installation unter Spannung

Änderungen und Erweiterungen an alten elektrischen Installationen sind durch einen Fachmann mit einer Installationsbewilligung des ESTI auszuführen und überprüfen zu lassen. Elektrische Installationen nach Schema III bergen die Gefahr, dass bei Erweiterungen die Drähte verwechselt werden oder dass der Neutralleiter durch den häufigen Gebrauch der Steckdose unterbrochen wird. Beides ist für den Laien nicht erkennbar und stellt eine latente tödliche Gefahr dar. Deshalb sind diese Installationen, wenn immer möglich, zu ersetzen oder mindestens durch einen Elektrokontrolleur zu überprüfen. Bei Neuinstallationen oder Erweiterung von elektrischen Installationen ist vor der Inbetriebnahme eine Erstprüfung durchzuführen.

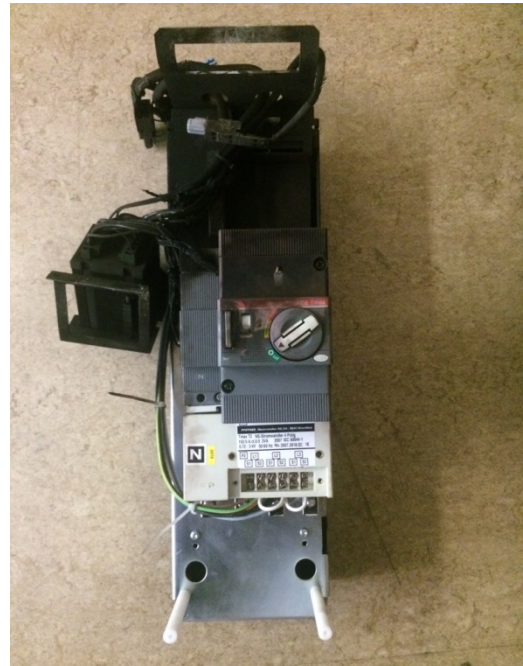
Die Verteilung wurde direkt von zwei 1 MVA Transformatoren versorgt, welche parallel betrieben wurden. Der Lichtbogen eines Kurzschlussstroms mit über 35 kA erfordert eine Schutzausrüstung mindestens der Stufe 3. Der VU war nicht geschult für Arbeiten unter Spannung und hatte keine entsprechende Ausrüstung. Die Arbeitsverantwortung war nicht geregelt und eine entsprechende Arbeitsanweisung fehlte.

Schaltermodul, kann für den Ersatz des Messgerätes demontiert werden.

Für Arbeiten unter Spannung muss eine Arbeitsanweisung mit Verantwortlichen definiert werden. Die Personen sind für Arbeiten unter Spannung zu schulen und ihnen sind das notwendige Material und die geeignete persönliche Schutzausrüstung zur Verfügung zu stellen. Im aktuellen Fall ist das Messgerät auf dem demontierten Leistungsschaltermodul spannungsfrei zu ersetzen.

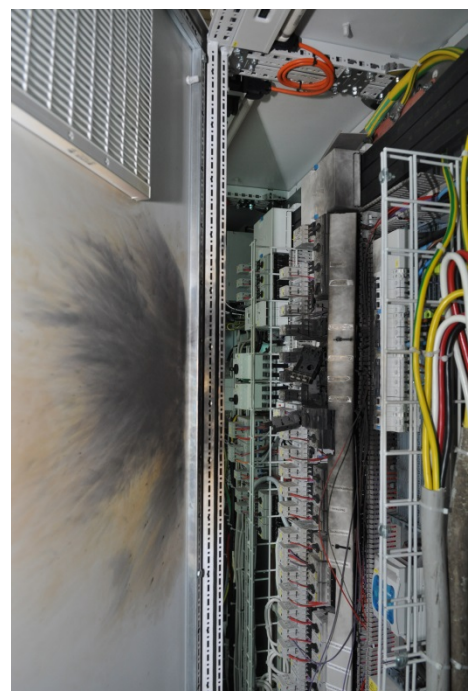
Beim Verdrahten der Steuerkontakte verursachte der VU einen Kurzschluss. Ob dieser durch eine Fehlmanipulation oder durch eine lose Leitung verursacht wurde, ist nicht mehr nachvollziehbar, da sich der VU nicht daran erinnern konnte.

Eine Ausschaltung wäre möglich gewesen. Die Steuerung wurde direkt von der Hauptverteilung versorgt, welche von der Transformatorenstation (630 kVA Transformator, I_K ca. 18'000 A) versorgt wird. Eine Arbeitsanleitung für spannungsfreies Arbeiten war den beteiligten Personen bekannt. Leider wurde sie nicht konsequent angewendet.

Arbeiten an einer unter Spannung stehenden Steuerung gelten als Arbeiten unter Spannung. Die Arbeit findet in der Nähe von spannungsführenden Teilen statt. Das Risiko, einen Kurzschluss auszulösen, besteht immer. Der Arbeitsverantwortliche muss mit den 5 Sicherheitsregeln überprüfen, ob die Anlage spannungsfrei ist. Erst dann darf er die Freigabe zur Arbeit an einen Lernenden erteilen.

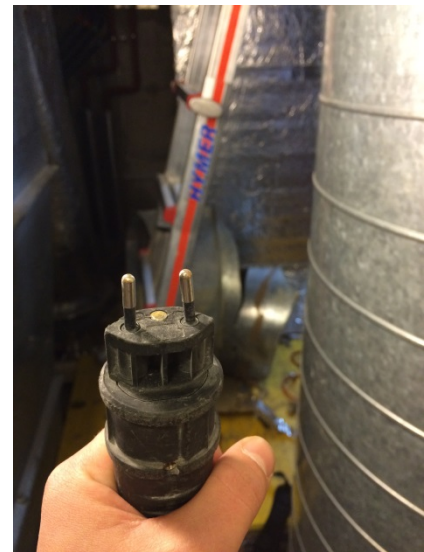
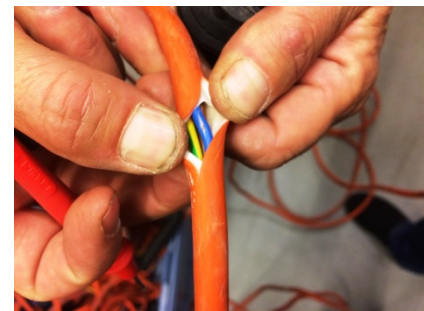
Die metallene Leiter verletzte das Kabel der Kabelrolle und berührte den Aussenleiter. Somit stand die Leiter unter Spannung. Zusätzlich war der Schutzkontakt des Steckers der Kabelrolle abgeschnitten. Somit löste die Sicherung nicht aus. Die metallene Kabelrolle stand ebenfalls mit 88,5 V unter Spannung.

Kabelrollen sind regelmässig auf Beschädigungen zu kontrollieren. Der Arbeitgeber ist nach Art. 32b der Verordnung über die Verhütung von Unfällen verpflichtet, nur intakte und sichere Arbeitsmittel zur Verfügung zu stellen. Die Instandhaltung ist schriftlich zu dokumentieren. Defekte Kabelrollen sind zu reparieren oder noch besser auszutauschen. Schutzkontakte dürfen nicht unwirksam gemacht werden, denn sie dienen der Personensicherheit.

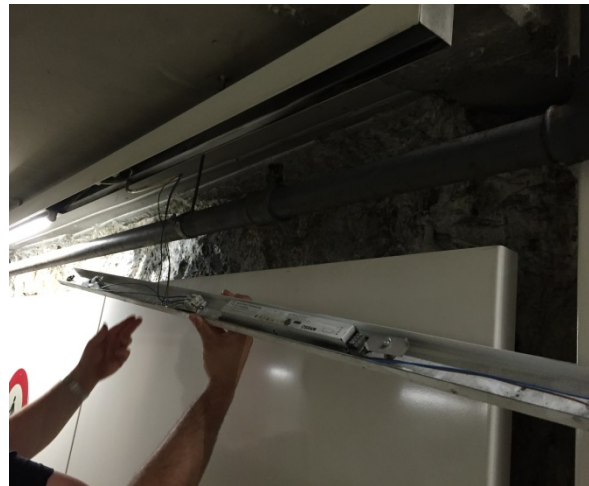
Die Beleuchtung stand unter Spannung und war eingeschaltet, als der VU die Leuchte einstecken wollte. Der Draht (Aussenleiter) war nach dem Umbau der Leuchte nicht richtig unterklemmt worden und rutschte bei der Montage aus der Klemme. Die Leuchte wurde nach dem Umbau nicht geprüft und es war keine Konformitätserklärung nach der Verordnung über elektrische Niederspannungserzeugnisse (NEV) ausgestellt worden. Zudem hatte der VU keine Anschlussbewilligung nach Art. 15 für das Anschliessen von elektrischen Geräten an die elektrische Niederspannungs-Installation nach NIV.

Werden Leuchten ausgewechselt, muss die Beleuchtung nach den 5 Sicherheitsregeln spannungsfrei geschaltet werden. Personen, welche Geräte an die elektrische Niederspannungs-Installation anschliessen, müssen mindestens eine Installationsbewilligung nach Art. 15 der NIV haben. Nach Umbau eines Erzeugnisses müssen diese erneut geprüft werden und die entsprechende Konformitätserklärung ist zu erstellen. Personen, welche elektrische Geräte umbauen, müssen von einer Elektrofachkraft nach Starkstromverordnung instruiert werden.

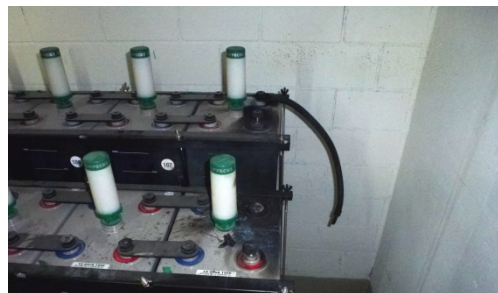
Der Verunfallte trug einen Helm, die Arbeitskleidung und eine Schutzbrille, aber keine Handschuhe, da die abgegebenen Gummihandschuhe aus Sicht des Verunfallten für die Erstellung des Anschlusses nicht geeignet waren. Es gab keinen schriftlichen Auftrag, worin ersichtlich war, welche Brücken zu montieren und welche zu entfernen waren. Durch die hektische Arbeitsweise hatte der VU vergessen, eine Brücke der alten Verschaltung zu entfernen, und es kam zum Kurzschluss.

Nur eine vollständig richtig getragene persönliche Schutzausrüstung schützt vor der Verbrennung durch einen Lichtbogen. Personen, welche mit Batterien arbeiten, müssen über die Gefahren instruiert werden. Bei Arbeiten an elektrischen Anlagen, welche unter Spannung stehen (ist bei Batterieanlagen immer der Fall), muss ein schriftlicher Arbeitsauftrag mit den Anweisungen und Verantwortlichen erstellt werden.

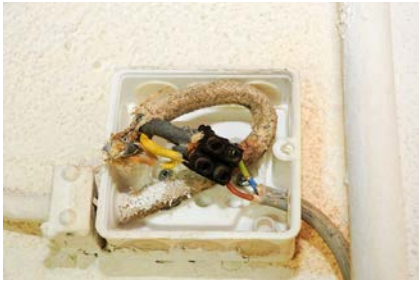
Tödliche Elektrounfälle im Jahr 2015					
Personengruppe	Wirksame Spannung	Einwirkung	Kurzbeschreibung		Ursache
Hauswart (Laie)	230 V	Durchströmung	Der Verunfallte (VU) hatte den Auftrag, nach einem Gewitter Wasser aus dem Keller zu entfernen. Er steckte im Keller eine metallene Saugpumpe in eine Steckdose ein. Beim Einschalten wurde der VU elektrisiert und stürzte auf den Boden. Er verstarb noch auf der Unfallstelle.

Alte Installation nach Schema III. Durch Vertauschen der Drähte in einer Abzweigdose stand der Schutzleiterkontakt der Steckdose und somit die eingesteckte Saugpumpe unter Spannung. Leider war nicht nachvollziehbar, wer diese Erweiterung der elektrischen Installation ausgeführt hatte.
Lebenswichtige Regel nicht angewendet: Wir nehmen Anlagen nur in Betrieb, wenn die vorgeschriebenen Kontrollen vorgenommen wurden.					
Servicetechniker	366 V DC	Durchströmung	Der VU hatte den Auftrag, die jährlichen Wartungsarbeiten an der Brandmeldeanlage auszuführen. Dazu gehörte auch, die Brandmelder in einem Batterieraum zu kontrollieren. Da der Brandmelder über dem Batteriestell montiert war, kletterte der VU auf die Batterien. Das Gestell stürzte in sich zusammen und begrub den VU teilweise unter sich. Die offenen Klemmen der Batterien führten zu einer Durchströmung des VU. Leider wurde der VU erst einen Tag später tot gefunden.

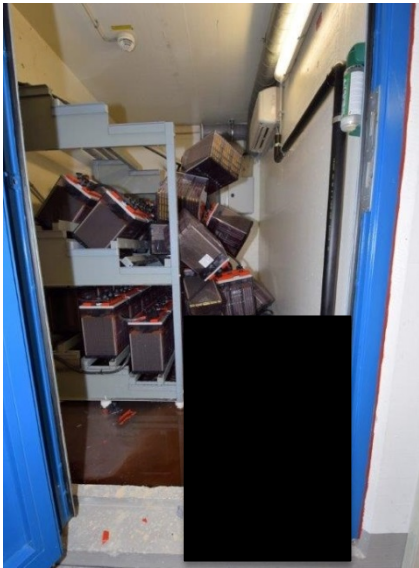
Das Gestell war für ein Besteigen durch Personen nicht geeignet. Die Batterien und die Streben waren nur lose hingestellt. Durch das Herunterfallen der Batterien wurden die Abdeckungen der Batterieanschlüsse zerstört und die blanken Anschlüsse kamen zum Vorschein. Die beiden Pole berührten den VU und er wurde von einem Gleichstrom von ca. 200-300 mA durchströmt. Der VU wurde längere Zeit nicht gefunden, da er zu diesem Zeitpunkt alleine auf der Anlage arbeitete. Der VU war über die Gefahren in Batterieräumen nicht instruiert worden.

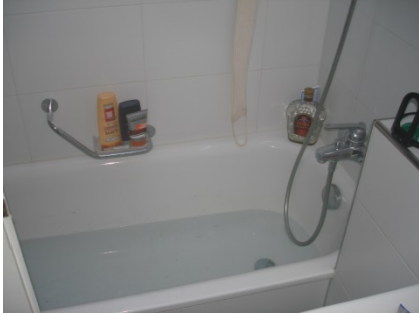
Personengruppe	Wirksame Spannung	Einwirkung	Kurzbeschreibung		Ursache
Laie	230 V	Durchströmung	Der VU wurde durch einen Mitbewohner leblos in der Badewanne gefunden. Auf dem Lavabo neben der Badewanne befanden sich ein kleiner und ein grosser Lockenwickler, welche beide an der Steckdose eingesteckt und eingeschaltet waren. Der Elektroschrank war offen. Obwohl die Installation mit einem Fehlerstromschutzschalter (RCD) ausgerüstet war, verstarb der VU.

Die gerichtsmedizinische Untersuchung ergab Tod durch mutmassliches Ertrinken, möglicherweise ist die Person unter Drogeneinfluss in der Badewanne eingeschlafen und unter Wasser geraten. Offizielle Feststellung: Aussergewöhnlicher Todesfall, mutmasslich kein Elektrounfall.
Laie	230 V	Durchströmung	Der VU versuchte, eine defekte Lampe mit 12 V des Nachbarn zu reparieren. Fälschlicherweise schloss er die Lampe mit einem Stecker an 230 V Versorgung an. Beim Umfassen der beiden blanken Lampenleiter verkrampfte sich seine Muskulatur und er wurde tödlich elektrisiert. Der vorhandene RCD löste aufgrund des isolierten Standorts nicht aus.

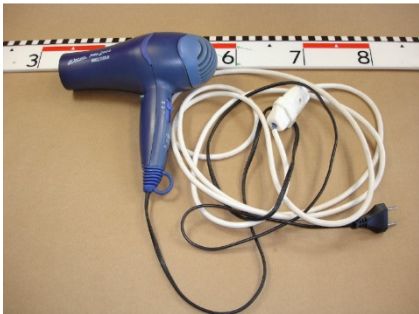
Laie	230 V	Durchströmung	Der VU litt unter Depressionen und war in Behandlung bei einem Therapeuten. Der VU hatte den Haartrockner im Nebenzimmer eingesteckt und über eine Verlängerung mit in die Badewanne genommen. Dabei wurde der VU tödlich durchströmt. Der vorhandene RCD löste aufgrund des isolierten Standorts nicht aus.

Eingesteckter Haartrockner in der Badewanne. Tod durch Depolarisation entlang der Haut (Sonderform, die entlang der Haut grossflächig auftritt und eine elektrische Durchströmung des Körpers nachweist). Als Hinweis dient der Nachweis über Gewebeveränderungen, welche durch den Gerichtsmediziner festgestellt wurden.
