Unfallbericht Nr. 2023-0501
12. Mai 2023

Kabel freilegen

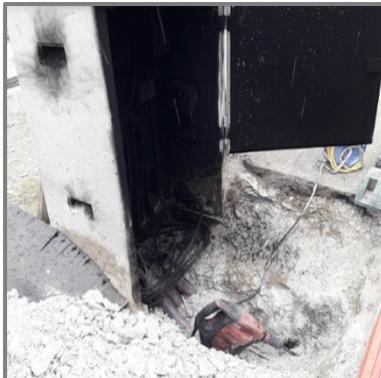
Um eine TV-Verteilkabine zu versetzen, mussten die einbetonierten Kabelschutzrohre vom Beton befreit werden. Der später Verunfallte erhielt von seinem Vorgesetzten den Auftrag, vorsichtig den Beton mit dem Spitzhammer wegzustemmen, ohne dabei die Rohre zu beschädigen. Nachdem ungefähr 90 % des Betons entfernt waren, rutschte der Angestellte mit dem Spitzhammer ab und durchbrach das Kabelschutzrohr. Dabei wurde das innenliegende Kabel beschädigt und es kam zu einem Kurzschluss. Aus der Eintrittsstelle am Kabelschutzrohr und dem Rohrende in der Verteilkabine schoss eine Stichflamme empor. Der Verunfallte erlitt schwere Verbrennungen.

Durch einen Kurzschluss ausgebrannte TV-Verteilkabine

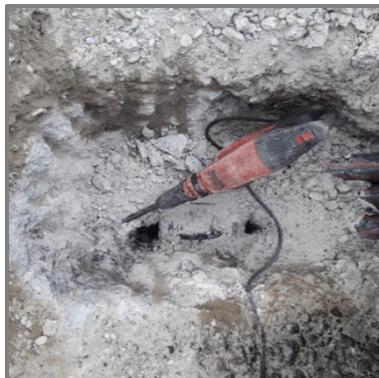
Eingesetzter Spitzhammer, mit dem unabsichtlich ein Kabel beschädigt wurde.

- Unsichere Handlungen:
 - Es wurden Spitzarbeiten an einer Rohranlage mit nicht ausgeschalteten und somit unter Spannung stehenden Kabeln ausgeführt.
 - Der Verunfallte trug keine geeignete PSA.
-

- Grundsätzlich sind Spitzarbeiten an und im Bereich von Rohranlagen mit spannungsführenden Kabeln nur im ausgeschalteten Zustand vorzunehmen.
 - Kann die Starkstromleitung nicht ausgeschaltet werden, sind durch den zuständigen Netzbetreiber Arbeitsschutzsicherungen einzusetzen. Durch die schnellere Auslösezeit bei einem Kurzschluss begrenzen die Arbeitsschutzsicherungen die Energie des Störlichtbogens. Die persönliche Schutzausrüstung muss den Bedingungen angepasst werden und während der Ausführung der Arbeit getragen werden (ESTI 407).

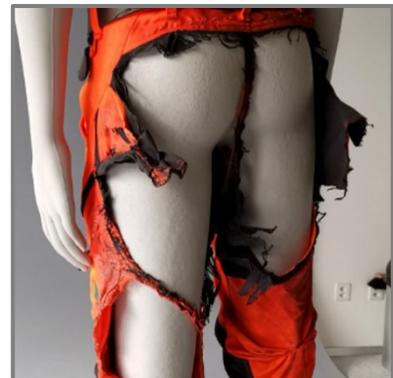
Zerstörte Arbeitshose: Der Verunfallte erlitt schwere Verbrennungen.
