Rapporto di infortunio Nr. 2023-0901
1° settembre 2023

Rinnovo quadro elettrico

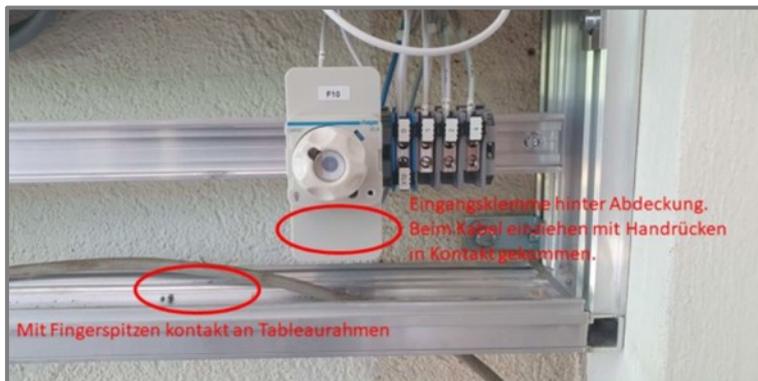
La persona infortunata sta sostituendo un quadro elettrico. Dopo aver smontato l'impianto esistente, installa quello nuovo nella stessa posizione e lo aziona. Dopodiché, l'installatore elettricista si accinge a collegare tutti i cavi in uscita e a predisporre la messa in funzione. Mentre sta inserendo un cavo di uscita nel quadro elettrico dal basso, la sua mano entra in contatto con un cablaggio di ingresso sotto tensione dell'elemento fusibile per il ricevitore centralizzato di comando. L'infortunato viene folgorato, riportando ustioni alla mano.

- Condizioni non sicure:
 - Quadro elettrico sotto tensione.
 - Lo smontaggio delle coperture annulla la protezione di base.
 - Poiché l'elemento fusibile per il ricevitore centralizzato di comando si trova vicino all'allacciamento domestico, in caso di manipolazioni in questa zona sussiste un elevato potenziale di pericolo con una grande potenza di cortocircuito.
 - Gli allacciamenti dell'elemento fusibile del ricevitore centralizzato di comando non rispettano il requisito minimo IP2X e, di conseguenza, non sono protetti da contatti accidentali.

- Azioni non sicure:
 - L'infortunato stava lavorando nella zona prossima. Quest'area si trova al di fuori della zona di pericolo diretta, ma in prossimità di componenti sotto tensione.
 - I componenti adiacenti sotto tensione non erano coperti e neppure assicurati mediante recinzione.
 - L'infortunato non indossava dispositivi di protezione individuale (DPI) adeguati alle circostanze.
-

- In generale, gli interventi su installazioni elettriche possono essere eseguiti solo se queste non si trovano sotto tensione.
 - Il quadro elettrico deve essere disattivato e messo in sicurezza secondo le 5 regole di sicurezza.
 - Per i lavori eseguiti secondo il metodo di lavoro 2 (in prossimità di parti sotto tensione) o per i lavori eseguiti secondo il metodo di lavoro 3 (su impianti a corrente forte sotto tensione) è necessario indossare dispositivi di protezione individuale adatti al compito e alle condizioni. Se prima di rimuovere la copertura non si è certi che la protezione minima IP2X sia garantita, indossare i dispositivi di protezione ancora prima di svolgere il lavoro.
 - Se rimuovendo le coperture la protezione di base non è più garantita, le parti sotto tensione devono essere coperte per evitare un eventuale contatto involontario.
-

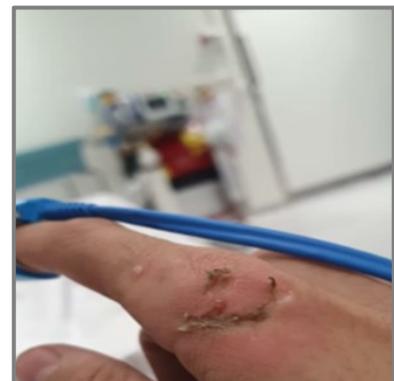
Luogo dell'infortunio: avendo toccato con la punta delle dita i telai metallici del quadro elettrico entrando contemporaneamente in contatto con il terminale di ingresso sotto tensione, l'infortunato ha ricevuto una scossa elettrica.

L'infortunato ha riportato ustioni sul dorso della mano.
