Unfallbericht Nr. 2023-0901
1. September 2023

Unfallbericht – Erneuerung Hauptverteilung

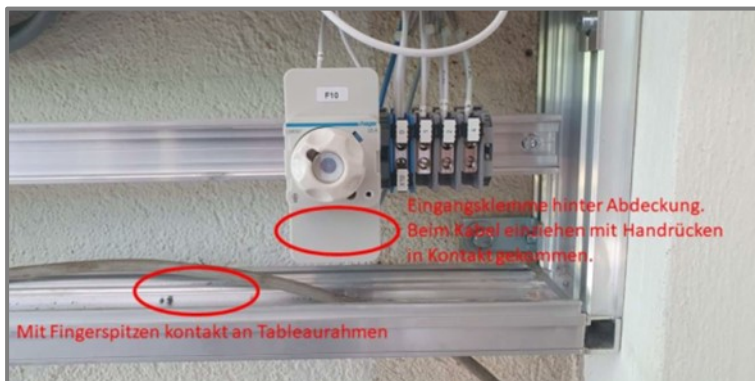
Der Verunfallte (VU) war dabei, eine Hauptverteilung auszuwechseln. Nachdem er die bestehende Anlage demontiert hatte, brachte er an derselben Stelle die Neue an und nahm sie in Betrieb. Anschliessend beabsichtigte der Elektroinstallateur, alle Abgangskabel anzuschliessen und betriebsbereit zu machen. Als er dabei ein Abgangskabel von unten in die Hauptverteilung einführte, berührte seine Hand die unter Spannung stehende Eingangsverdrahtung des Sicherungselementes für den Rundsteuerempfänger. Dabei wurde der Verunfallte elektrisiert und erlitt Verbrennungen an der Hand.

- Unsichere Bedingungen:
 - Unter Spannung stehende Hauptverteilung.
 - Durch das Demontieren der Abdeckungen ist der Basisschutz nicht mehr eingehalten.
 - Da das Sicherungselement für die Rundsteuerung nahe am Hausanschluss liegt, besteht bei einer Manipulation in diesem Bereich ein hohes Gefahrenpotenzial mit grosser Kurzschlussleistung.
 - Die Anschlüsse des Sicherungselementes des Rundsteuerempfängers entsprechen nicht mindestens IP2X und sind somit nicht berührungssicher ausgeführt.

- Arbeiten an elektrischen Installationen dürfen in der Regel nur ausgeführt werden, wenn diese nicht unter Spannung stehen
 - Die Hauptverteilung muss nach den 5 Sicherheitsregeln ausgeschaltet und gesichert werden.
 - Bei Arbeiten nach Arbeitsmethode 2 (In der Nähe unter Spannung stehender Teile) oder bei Arbeiten nach Arbeitsmethode 3 (Arbeiten an unter Spannung stehenden Starkstromanlagen) ist eine der Arbeit und den Verhältnissen angepasste persönliche Schutzausrüstung zu tragen. Falls vor dem Entfernen der Abdeckung nicht sicher ist, dass mindestens IP2X vorliegt, ist die Schutzausrüstung bereits vorgängig anzulegen.
 - Ist durch das Entfernen von Abdeckungen der Basisschutz nicht mehr gewährleistet, sind die spannungsführenden Teile abzudecken, um eine allfällige unbeabsichtigte Berührung zu vermeiden.
-

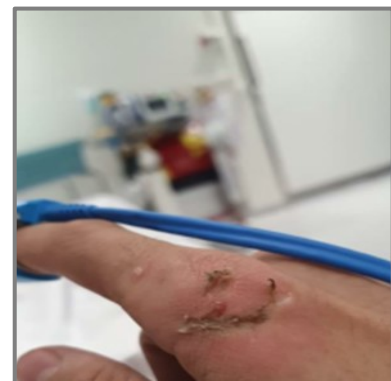
Unfallort: Da der Verunfallte mit den Fingerspitzen den metallenen Rahmen der Hauptverteilung berührte und gleichzeitig in Kontakt mit der unter Spannung stehenden Eingangsklemme kam, erlitt er einen elektrischen Schlag.

Der Verunfallte erlitt Verbrennungen des Handrückens.

- Unsichere Handlungen:
 - Der VU arbeitete in der Annäherungszone. Dieser Bereich befindet sich ausserhalb der direkten Gefahrenzone, aber in der Nähe von unter Spannung stehenden Teilen.
 - Benachbarte, unter Spannung stehende Teile wurden weder abgedeckt noch durch Abschränkungen gesichert.
 - Der VU trug keine, den Verhältnissen angepasste, persönliche Schutzausrüstung (PSA).
-
