Rapport d'accident n° 2024-0701  
1 juillet 2024

# Court-circuit lors du raccordement d'une installation photovoltaïque

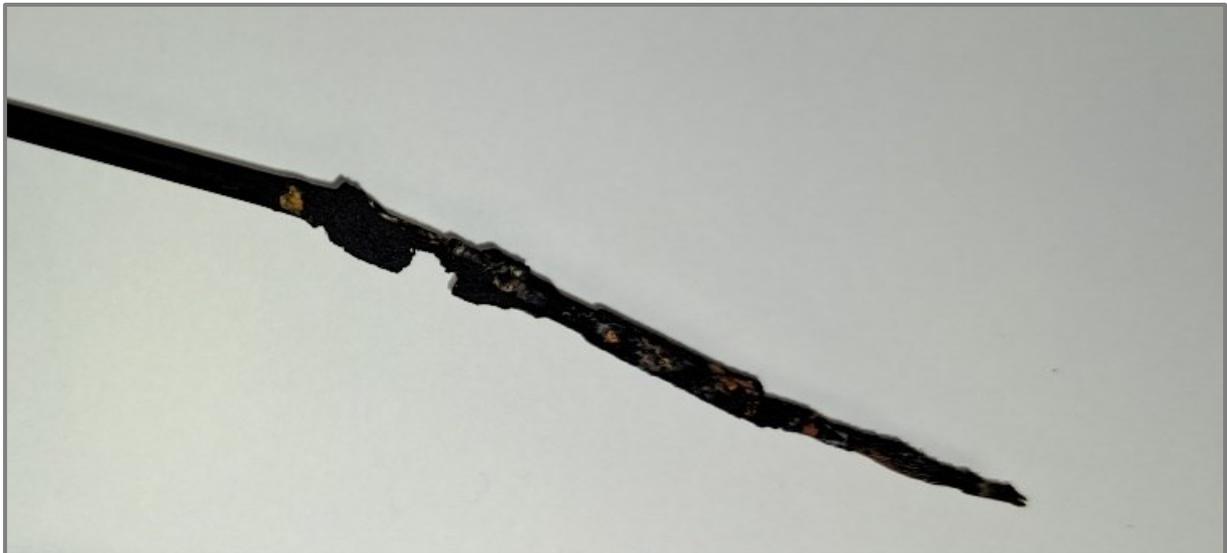
Ligne DC (câble du champ) après un court-circuit

- Actions ne respectant pas les règles de sécurité :
  - Le PA a effectué des travaux sous tension (Tst2) sans avoir reçu la formation nécessaire.
  - Le PA ne portait pas d'EPI adapté aux conditions incertaines selon la directive 407 de l'ESTI.
- Conditions non sécurisées :
  - La ligne DC était sous tension alors qu'elle n'était pas raccordée aux deux extrémités.
  - Il existe un potentiel de danger élevé du côté DC dans les installations PV, car il n'y a pas de déclenchement automatique en cas de défaut.
  - Les extrémités dénudées des conducteurs n'étaient pas protégées contre les contacts directs.

- En règle générale, les travaux sur les installations électriques ne peuvent être effectués que si celles-ci ne sont pas sous tension (toujours appliquer les 5 règles de sécurité).
- En règle générale, une ligne DC ne peut être reliée au champ de modules photovoltaïques que si l'autre extrémité de la ligne a été entièrement installée au préalable. La procédure suivante doit être respectée :
  1. Raccorder la ligne du champ à l'onduleur ou au coffret de raccordement du générateur.
  2. Raccorder la ligne au champ des modules photovoltaïques.

- Le raccordement d'une ligne DC sous tension est considéré comme des travaux sous tension (Tst2), et n'est autorisé que si les points suivants sont respectés :
  - Chaque travail doit être organisé et préparé. Sur la base de l'évaluation des risques / de l'analyse des risques, il convient de déterminer la méthode de travail et les EPI nécessaires.
  - Un ordre de travail écrit est nécessaire conformément à la directive ESTI 100.
  - Seuls les installateurs-électriciens CFC ou les personnes ayant une formation équivalente sont autorisés à travailler sur des installations électriques sous tension. Ils doivent être spécialement formés et équipés pour de tels travaux, conformément aux règles reconnues par la technique.
  - Pour les travaux sur des installations électriques sous tension, il faut toujours faire appel à deux personnes. L'une d'entre elles doit être désignée comme responsable.
