Unfallbericht Nr. 2025-0101  
15. Januar 2025

# Kurzschluss beim Auswechseln der Messeinrichtung eines Leistungsschalters

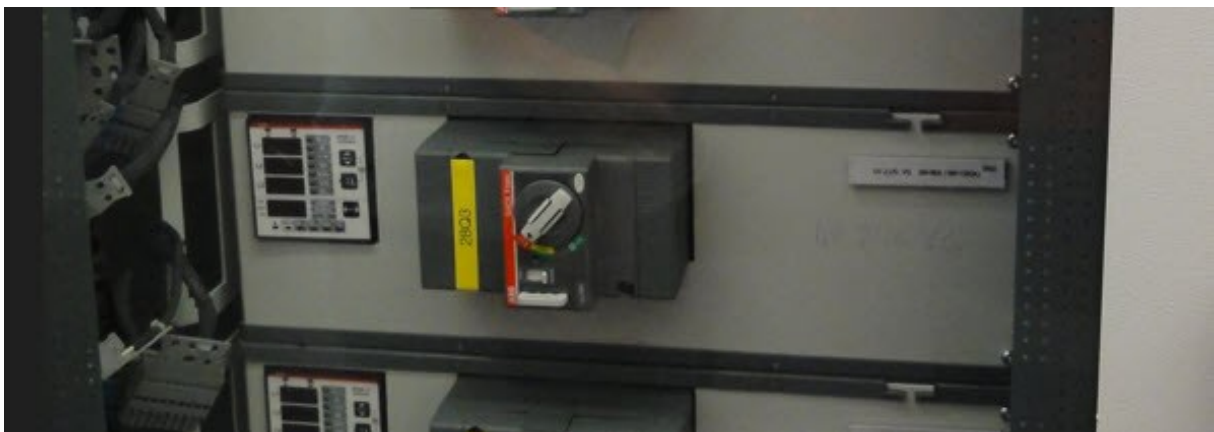
Der Leistungsschalter war auf einer Grundkonstruktion montiert, die über steckbare Klemmkontakte an den Stromschienen der Schaltgerätekombination befestigt ist. Das ebenfalls auf der Grundkonstruktion montierte Messgerät musste ersetzt werden. Der Verunfallte (VU) führte Arbeiten am Leistungsschalter aus, ohne diesen auszuschalten. Demzufolge waren die stromführenden Leiter eingangs- wie ausgangsseitig des Leistungsschalters unter Spannung. Für den Austausch des Messgerätes muss eine Aluminiumhalterung durch Lösen der Metallschrauben von der Grundkonstruktion entfernt werden. Der Abstand der Halterung zu den stromführenden Leitern eingangsseitig des Leistungsschalters beträgt ca. 3 mm. Beim Versuch, die Aluminiumhalterung des Messgerätes zu entfernen, berührte der VU mit der Halterung die unter Spannung stehende Eingangsseite des Leistungsschalters, was ein Kurzschluss verursachte. Dies führte zu einem Lichtbogen.

Aufbau Leistungsschalter (Symbolbild)

- Mithilfe der PSA kann gemäss Herstellerangaben die Grundkonstruktion (Leistungsschalter zusammen mit der Messeinrichtung) unter Spannung vom Stromschienensystem getrennt werden (AuS), sofern dies lastfrei erfolgt. Dafür muss der Leistungsschalter ausgeschaltet werden und die Leiter ausgangsseitig des Leistungsschalters abgehängt werden. Im ausgebauten Zustand hätte das Messgerät spannungsfrei und gefahrlos ausgetauscht werden können.

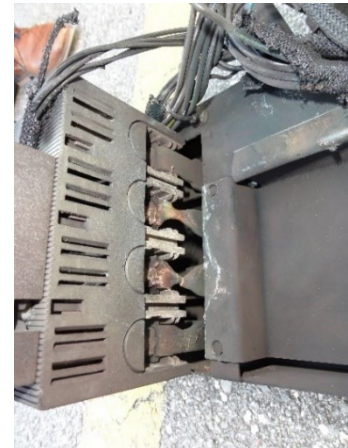
*Kurzschluss Spuren*

- Unsichere Bedingungen:
  - Der Leistungsschalter war sowohl auf der Eingangs- als auch auf der Ausgangsseite unter Spannung.
  - Nicht einsehbares Gefahrenpotenzial, da die Distanz zu den freiliegenden Kontakten der Einspeisung nur ca. 3 mm beträgt.

- Arbeiten an elektrischen Installationen dürfen in der Regel nur ausgeführt werden, wenn diese nicht unter Spannung stehen (5 Sicherheitsregeln immer anwenden). D.h. Abschaltung der gesamten Schaltgerätekombination bei Arbeiten am vorliegenden Leistungsschalter.

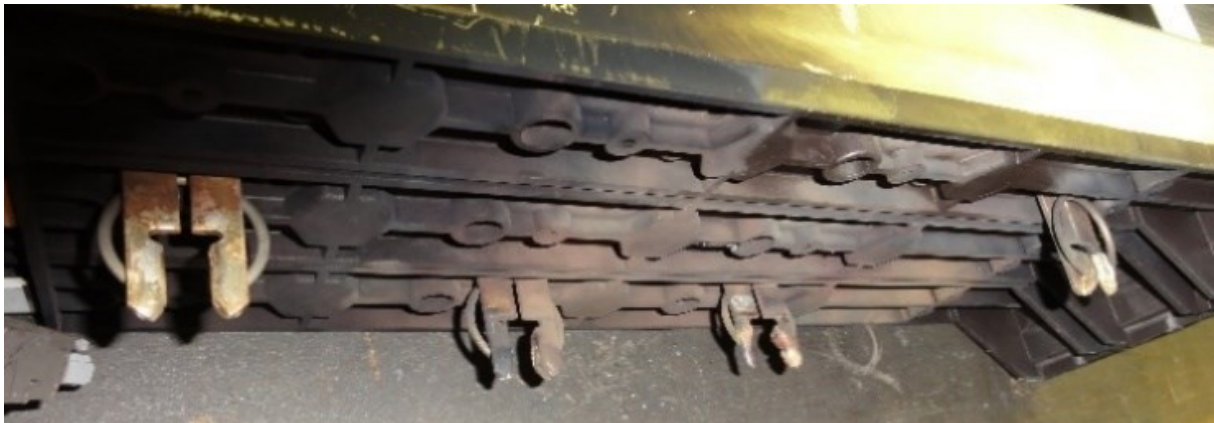
*Grundkonstruktion Klemmkontakte nach Kurzschluss*
