Eidgenössisches Starkstrominspektorat ESTI

# ESTI Unfallstatistik 2010 – 2019

Aktualisiert mit den Unfallzahlen 2019

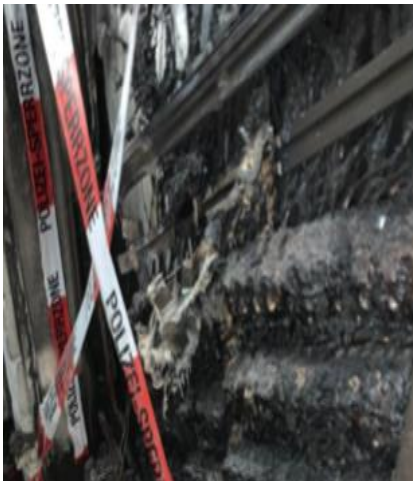
Als der VU mit der Spitzzange die Kabel des Sperrschützes löste, gelangte er höchstwahrscheinlich mit dem Werkzeug an die Einspeisung der Sicherungen und löste einen Lichtbogen aus. Dabei verbrannte sich der VU durch die enorme Hitze des Lichtbogens die linke Hand. Als weitere Folge des Kurzschlusses entstand ein beachtlicher Brand mit grossem Sachschaden in der HV (Totalschaden).

- Die 5 Sicherheitsregeln wurden nicht konsequent angewendet: Die Einspeiseseite der Sicherungen in der Nähe der Sperrschützen war noch unter Spannung. Die Spannungsfreiheit der Einspeisung für die Sicherungen wurde weder mittels Messgerät gemäss EN 61243-3 kontrolliert noch sonst festgestellt. (Art. 72 Starkstromverordnung/ Art. 22 NIV)
- Der VU deckte die noch unter Spannung stehenden benachbarten Teile in der HV nicht ab. (Regel 5)
- Der VU führte Arbeiten in der Nähe von spannungsführenden Teilen aus, ohne eine PSA zu tragen (ESTI-Weisung Nr. 407).
- Als Eidg. diplomierter Elektroinstallateur und Träger einer Installationsbewilligung des ESTI war der VU berechtigt, Elektroinstallationsarbeiten im spannungsfreien Zustand selbständig auszuführen, hatte aber keine Berechtigung für Arbeiten unter Spannung.

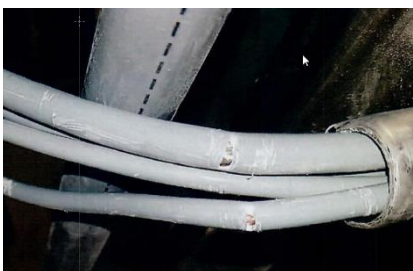
### Beispiel 2 – Situation: Elektroinstallateur; 230/400 V; Durchströmung

Der VU hatte einen Tag nach der Auftrennung des Alu-Rohrs den Auftrag, ein weiteres Kabel (für die Zutrittskontrolle) in das Alu-Rohr einzuziehen. Beim Einziehen des Kabels für die Zutrittskontrolle wollte der VU das unter Spannung stehende Alu-Rohr halten und wurde elektrisiert.

- Der Basisschutz des Kabels war nach der Auftrennung des Alu-Rohrs nicht mehr vorhanden, da das Kabel bei der Auftrennung verletzt wurde. (NIN 1.3.1.2).

- Für die Kabelinstallationen im Alu-Rohr wurden die 5 Sicherheitsregeln nicht angewandt. (Art. 72b Starkstromverordnung/Art. 22 NIV).
- Die Kabel im Alu-Rohr wurden vor der Auftrennung nicht spannungsfrei geschaltet (Art. 72 Starkstromverordnung/Art. 22 NIV).

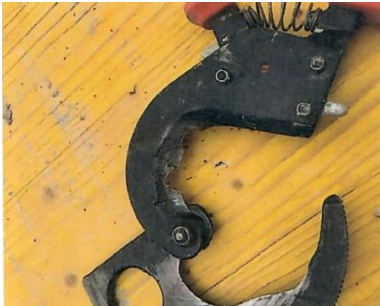
Beim Schneiden des Netzkabels, das noch unter Spannung stand, gab es einen Kurzschluss mit Lichtbogen. Dabei erlitt der VU Verbrennungen 2. Grades durch den Lichtbogen.

- Es wurde das falsche Kabel ermittelt.
- Das Kabel wurde nicht mit Sicherheits-Schneidegerät geschnitten (Art. 11 VUV)
- Die internen Arbeitsanweisungen wurden nicht eingehalten (Weisung der Netzleitstelle). (Art. 1 VUV)
- Es wurde ohne persönliche Schutzausrüstung (PSA) unter Spannung gearbeitet. (ESTI-Weisung Nr. 407/Art. 11 VUV)
- Die Spannungsfreiheit wurde beim Netzkabel nicht überprüft. (Art. 72 Starkstromverordnung/Art. 22 NIV).

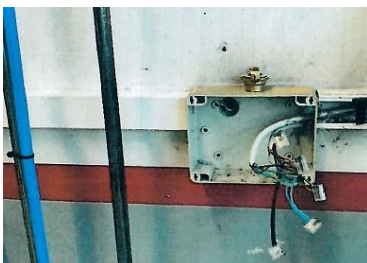
### Beispiel 4 – Situation: Montage-Elektriker EFZ; 230/400 V; Durchströmung

Bei einer Kernbohrung wurde ein Rohr mit einem Kabel durchtrennt. Der Verunfallte (VU) musste die Störung suchen. Der VU dachte, dass der Kabelunterbruch zwischen der HV (Sicherung F8) und der Abzweigdose bestehe. Der VU verlegte eine provisorische Verbindungsleitung zwischen dem Verteiler 2 (F9) und der Abzweigdose von F8.

Die Störungssuche ist im Ausbildungsplan eines Montage-Elektrikers nicht vorgesehen. Beim Abhängen des Abgangs der Sicherung F8 wurde der VU elektrisiert.

- Die Spannungsfreiheit bei der Sicherung F8 wurde nicht geprüft (Art. 72 Starkstromverordnung/Art. 22 NIV)
- Der VU führte Arbeiten aus, zu denen er nicht berechtigt war. (Art. 12 Starkstromverordnung)
- Der VU mittelte die Leitung nicht richtig aus und erhielt somit ein falsches Resultat. Er war für diese Tätigkeit nicht ausgebildet. (Art. 8 VUV)
- Der VU arbeitete in der Nähe von spannungsführenden Teilen ohne persönliche Schutzausrüstung (PSA). (ESTI-Weisung Nr. 407)
- Die Anlage wurde nicht nach den 5 Sicherheitsregeln gesichert. (Art. 72 Starkstromverordnung/Art. 22 NIV)

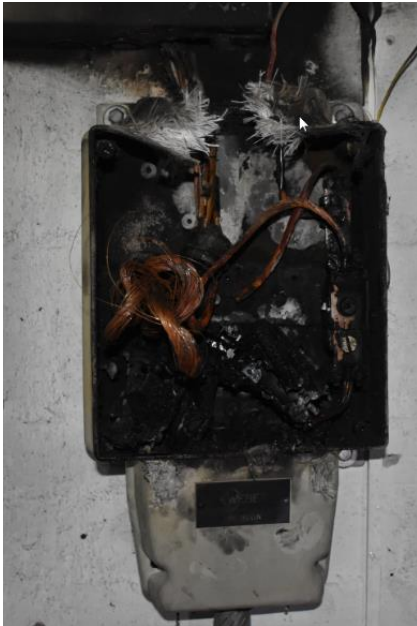
## Beispiel 5 – Situation: Elektrokontrolleur; 230/400 V; Lichtbogen

Der Elektrokontrolleur öffnete den Hausanschlusskasten und demonitierte die Abdeckung. Er führte, ebenfalls unter Spannung, die Schraubenkontrolle durch. Beim Anschluss des L1 konnte noch nachgezogen werden. Als er den L2 nachziehen wollte, ereignete sich ein Kurzschluss mit Lichtbogen. Die Ursache für diesen Lichtbogen kann nicht mehr nachvollzogen werden.

Der Kurzschluss wurde eingangsseitig verursacht, wodurch eine 400-A-Sicherung in der TS auslöste. Durch diesen Umstand verringerte sich der Kurzschlussstrom am HAK einpolig auf 3,28 kA (siehe Bild mit Messgerät). Im Lichtbogenfall halbiert sich dieser Kurzschlussstrom nochmals um die Hälfte, was zu einer längeren Ausschaltzeit der 400 A Sicherung führte. Der verwendete Schraubenzieher weist keine Kurzschluss Spuren auf.

Offen bleibt, ob der Kurzschluss auf der Eingangsseite des Hausanschlusskastens durch einen noch im Haus-Anschlusskasten befindlichen Gegenstand (Drahtlitze) verursacht wurde.

- Die Schraubenkontrolle wurde unter Spannung ausgeführt. Dabei entstand aus ungeklärten Gründen ein Kurzschluss mit Lichtbogen. Da der Kurzschluss auf der Eingangsseite entstanden ist, hätte auch ein Ausschalten der Anschlussüberstromunterbrecher den Kurzschluss nicht verhindert.
- Auch das Tragen der persönlichen Schutzausrüstung (PSA) hätte den Kurzschluss nicht verhindert, aber der VU wäre vor Verbrennungen geschützt gewesen. Bei einer korrekten Schutzausrüstung gemäss ESTI 407 Stufe 3 hätte die schwere Verletzung sicher reduziert oder verhindert werden können.
- 5 lebenswichtige Regeln: Punkt 4: Schutzausrüstung tragen

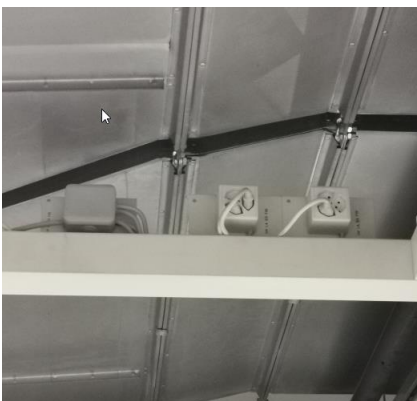
## Beispiel 6 – Situation: Lernende 3/4 Lehrjahr Polygraph; 230 V; Durchströmung

Leider hat die VU das falsche Kabel ausgesteckt und dies mit dem Nachverfolgen im Kanal nicht bemerkt. Dadurch stand die zu demonitierende Leuchte noch unter Spannung. Beim Abhängen des Kabels, welches noch unter Spannung stand, elektrisierte sich die VU und erlitt leichte Verbrennungen.

- Durch Unachtsamkeit hatte die VU das falsche Kabel ausgesteckt.
- Eine Sichtkontrolle, ob die richtigen Kabel ausgesteckt wurden, ist durch die Art der Installationen nur schwer möglich. Die relevanten Regeln sind:
- 5 Sicherheitsregeln
  1. Freischalten und allseitig trennen
  2. Gegen Wiedereinschalten sichern
  3. Auf Spannungsfreiheit prüfen
- 5 lebenswichtige Regeln
  1. Für klare Aufträge sorgen.
  2. Geeignetes Personal einsetzen
