Eidgenössisches Starkstrominspektorat ESTI

Statistica ESTI degli infortuni 2010-2019

Aggiornata con le cifre degli infortuni 2019

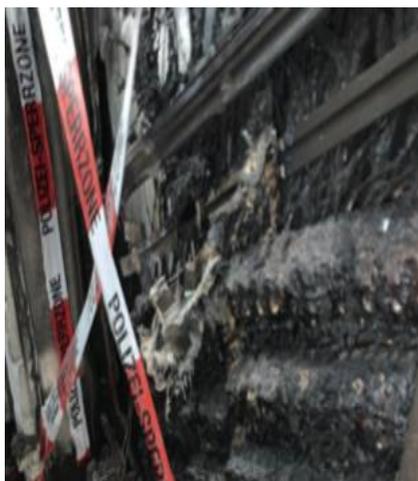
Esempio 1 - situazione: installatore elettricista; 230/400 V; arco elettrico

Quando l'IF ha staccato il cavo del contattore di bloccaggio con la pinza ha molto probabilmente toccato con l'attrezzo l'alimentazione dei fusibili provocando un arco elettrico e ustionandosi la mano sinistra con l'enorme calore da esso sprigionato. Il cortocircuito ha causato inoltre un incendio degno di nota con gravi danni materiali alla distribuzione principale (danno totale).

- Le 5 regole di sicurezza non sono state debitamente applicate. Il lato dell'alimentazione dei fusibili nei pressi dei contattori di bloccaggio era ancora sotto tensione. L'assenza di tensione dell'alimentazione per i fusibili non è stata verificata mediante un apparecchio di misurazione conforme alla norma EN 62243-3, né constatata in altro modo (art. 72 Ordinanza sulla corrente forte / art. 22 OIBT).

- L'IF non ha coperto gli elementi vicini ancora sotto tensione della distribuzione principale (Regola 5).
- L'IF ha eseguito dei lavori in prossimità di elementi sotto tensione senza indossare un DPI (Direttiva ESTI n. 407).

- In qualità di installatore elettricista con diploma federale e titolare di un'autorizzazione di installazione dell'ESTI, l'IF era autorizzato a eseguire autonomamente lavori di installazione elettrica in assenza di tensione, non aveva tuttavia l'autorizzazione per lavori sotto tensione.

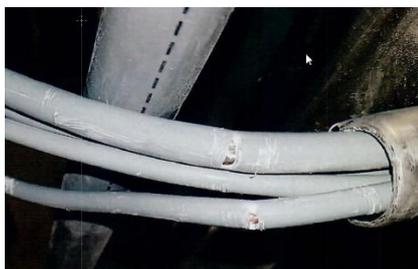
Esempio 2 - situazione: installatore elettricista; 230/400 V; passaggio di corrente

L'infortunato (IF) doveva tagliare un tubo in alluminio con un tagliatubi poiché esso si incrociava con un tubo di uscita del fumo. Nel tubo in alluminio si trovavano dei cavi sotto tensione.

Il giorno dopo aver tagliato il tubo in alluminio, l'IF è stato incaricato di inserire un ulteriore cavo (per il controllo degli accessi) all'interno di tale tubo in alluminio. Mentre inseriva il cavo per il controllo degli accessi, l'IF ha afferrato il tubo in alluminio sotto tensione per tenerlo fermo e ha ricevuto una scossa.

- La protezione principale del cavo non era più presente dopo che il tubo in alluminio è stato tagliato poiché il cavo era stato danneggiato durante il taglio (NIBT 1.3.1.2).

- Per l'installazione dei cavi nel tubo in alluminio non sono state applicate le 5 regole di sicurezza (art. 72b Ordinanza sulla corrente forte / art. 22 OIBT).

- La tensione dei cavi nel tubo in alluminio non è stata disinserita prima del taglio (art. 72 Ordinanza sulla corrente forte / art. 22 OIBT).
- Non è stato verificato conformemente alla norma EN 62243-3 se era stata disinserita la tensione dei cavi nel tubo in alluminio.

- L'IF ha lavorato in prossimità di elementi sotto tensione senza indossare un dispositivo di protezione individuale (DPI) (Direttiva ESTI 407 / art. 5 OPI).

- L'IF ha eseguito lavori sotto tensione (LST 2) senza la necessaria autorizzazione e formazione. (art. 76 Ordinanza sulla corrente forte).
- Il responsabile dei lavori non ha eseguito alcuna analisi dei rischi (tagliare sotto tensione) (art. 70 Ordinanza sulla corrente forte).

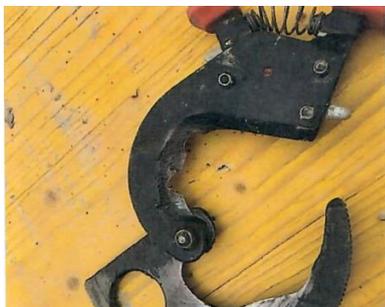
Esempio 3 - situazione: apprendista L3; 230/400 V; ustioni da arco elettrico

Dopo che il collaboratore e l'IF avevano individuato il cavo facendolo muovere, l'apprendista (eletttricista per reti di distribuzione) L3 ha tagliato il cavo nella camera della cabina di distribuzione.

Durante l'attività di taglio del cavo di rete ancora sotto tensione, si è verificato un cortocircuito con un arco elettrico, che ha causato all'IF ustioni di 2° grado.

- È stato individuato il cavo sbagliato.
- Il cavo non è stato tagliato con attrezzi per il taglio in sicurezza (art. 11 OPI).
- Non sono state rispettate le istruzioni di lavoro interne (istruzioni del centro di gestione della rete) (art. 1 OPI).
- Sono stati eseguiti lavori senza dispositivi di protezione individuale (DPI) (Direttiva ESTI 407 / art. 11 OPI).
- Non è stata verificata l'assenza di tensione nel cavo di rete (art. 72 Ordinanza sulla corrente forte / art. 22 OIBT).

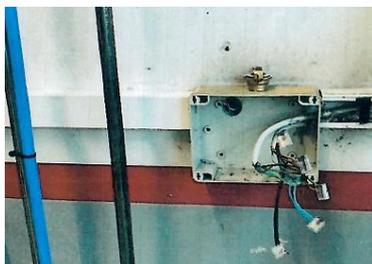
Esempio 4 - situazione: elettricista di montaggio AFC; 230/400 V; passaggio di corrente

Durante una perforazione è stato tranciato un tubo contenente un cavo. L'infortunato (IF) doveva cercare il punto rotto. Egli pensava che il cavo fosse interrotto tra la distribuzione principale (fusibile F8) e la scatola di derivazione. L'IF ha posato un cavo di collegamento provvisorio tra il quadro di distribuzione 2 (F9) e la scatola di derivazione di F8.

La ricerca di un punto rotto non è prevista nel piano di formazione degli elettricisti di montaggio. L'IF ha ricevuto una scossa staccando l'uscita del fusibile F8.

- Non è stata verificata l'assenza di tensione nel fusibile F8 (art. 72 Ordinanza sulla corrente forte / art. 22 OIBT).
- L'IF ha eseguito lavori che non era autorizzato a eseguire (Art. 12 Ordinanza sulla corrente forte).
- L'IF non ha individuato correttamente la linea e ha dunque ottenuto un risultato errato. Non era formato per questa attività (art. 8 OPI).
- L'IF ha lavorato in prossimità di elementi sotto tensione senza indossare un dispositivo di protezione individuale (DPI) (Direttiva ESTI n. 407).
- L'impianto non è stato messo in sicurezza secondo le 5 regole di sicurezza (art. 72 Ordinanza sulla corrente forte / art. 22 OIBT).

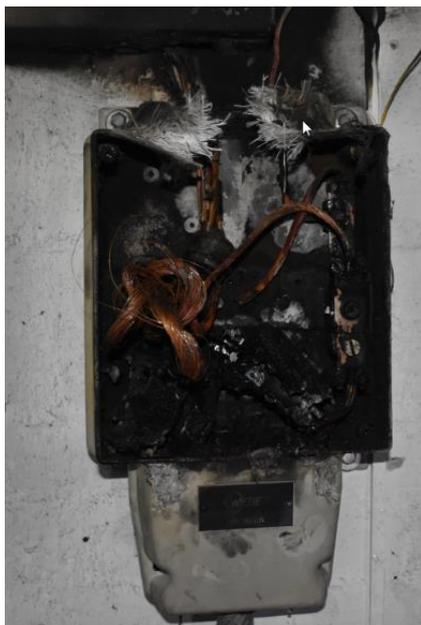
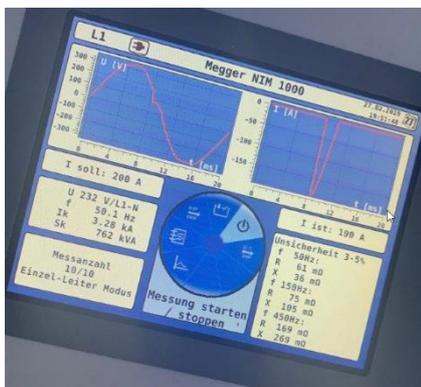
Esempio 5 - situazione: controllore elettricista; 230/400 V; arco elettrico

Il controllore elettricista ha aperto la cassetta di allacciamento dell'edificio, smontandone la copertura. Egli ha eseguito, sempre sotto tensione, il controllo delle viti. Al collegamento L1 le viti potevano ancora essere strette. Nel momento in cui voleva stringere L2, si è verificato un cortocircuito con un arco elettrico. Non è più possibile comprendere la causa di questo arco elettrico.

Il cortocircuito è stata causato dal lato in entrata, azionando un fusibile da 400 A nella TS; tale circostanza ha ridotto la corrente di cortocircuito nella cassetta di allacciamento unipolarmente a 3,28 kA (vedi figura con apparecchio di misurazione). Nel caso dell'arco elettrico, tale corrente di cortocircuito si è nuovamente dimezzata, comportando un tempo di spegnimento più lungo del fusibile da 400 A. Il cacciavite impiegato non mostra alcun segno del cortocircuito.

Rimane da chiarire se il cortocircuito sul lato in entrata dell'cassetta di allacciamento dell'edificio sia stato causato da un oggetto che si trovava ancora all'interno della stessa (cavo di metallo).

- Il controllo delle viti è stato eseguito sotto tensione. Ciò ha generato, per motivi sconosciuti, un cortocircuito con un arco elettrico. Ritenuto che il cortocircuito si è verificato dal lato in entrata, anche il disinserimento del dispositivo d'interruzione della sovracorrente d'allacciamento non avrebbe impedito il cortocircuito.
- Anche l'utilizzo dei dispositivi di protezione individuale (DPI) non avrebbe impedito il cortocircuito, ma l'IF sarebbe stato protetto contro le ustioni. In presenza di un corretto equipaggiamento di protezione conformemente alla direttiva ESTI 407 livello 3, le gravi lesioni sarebbero sicuramente state minori o avrebbero potuto essere evitate.
- 5 regole vitali: punto 4: Utilizzare i dispositivi di protezione

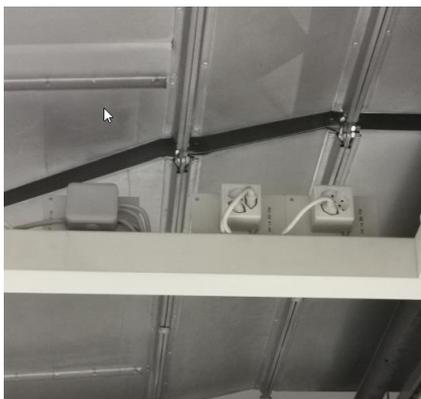
Esempio 6 - situazione: apprendista 3/4 anno di tirocinio di poligrafico; 230 V; passaggio di corrente

L'infortunato (IF) era stato incaricato di smontare le vecchie lampade sul soffitto a griglia e di montare e mettere in funzione quelle nuove.

Purtroppo, l'IF ha staccato dalla presa il cavo sbagliato e non si è accorto di ciò mentre lo seguiva nella canalina, la lampada da smontare era quindi ancora sotto tensione. Mentre staccava il cavo ancora sotto tensione, l'IF ha ricevuta una scossa elettrica, ustionandosi lievemente.

- L'IF aveva staccato il cavo sbagliato per disattenzione.
- A causa del tipo di installazione, è difficile poter effettuare un controllo visivo per verificare se è stato staccato il cavo giusto. Le regole principali sono:
- le 5 regole di sicurezza
 1. Disinserire e sezionare su tutti i lati
 2. Prendere misure necessarie per impedire il reinserimento
 3. Verificare l'assenza di tensione
- le 5 regole vitali
 1. Assegnare incarichi precisi
 2. Impiegare personale idoneo
