**Spannung auf der Wasserleitung! Spannungsverschleppung in Gebäudeteile!
Hilferuf eines verängstigten Mieters. Trotz Unterstützung eines
Elektrokontrolleurs trat keine Besserung ein.**

Elektrisierung nach Spannungsverschleppung (Isolationsdefekt an Beleuchtungskörper mit anschliessender Elektrisierung).

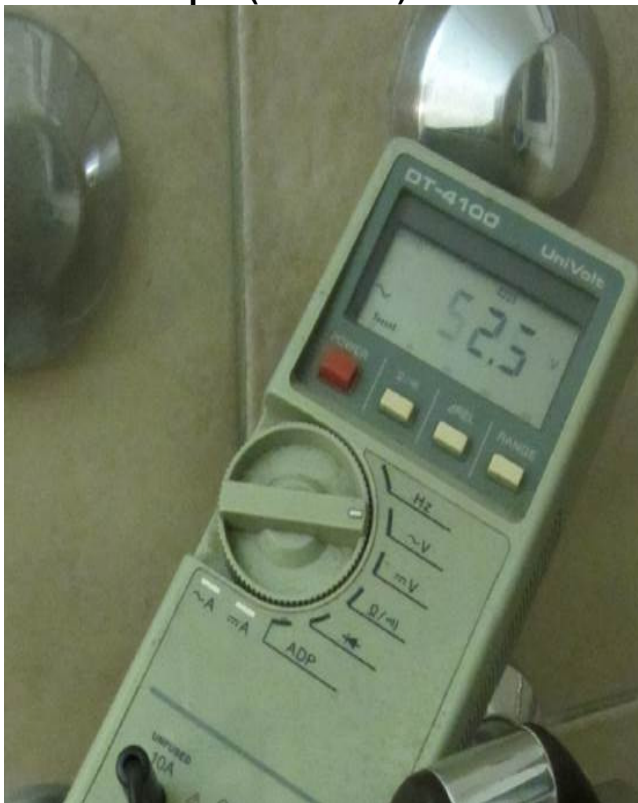
**Messung zwischen Duscharmaturen und
meinem Körper (ca. 52 V~).**

Diese Massnahmen sind wohl aus
Kostengründen und der unklaren
Situation bisher nicht getroffen wor-
den. Eine Messung meinerseits ergab
Spannungen von >50 V AL zwischen
meinem Körper und den Badarmatu-
ren und allen anderen grösseren
metallischen Gegenständen.

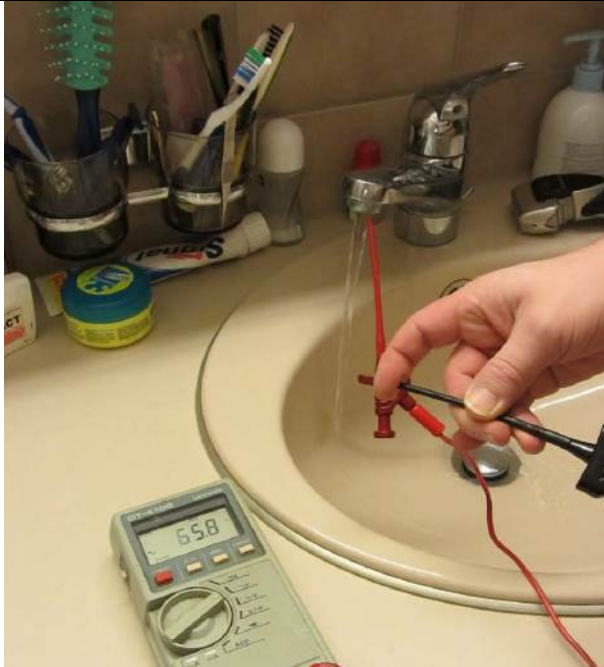
Berührungsspannung zwischen 65 und 157 V.

Warum diese Unterschiede?

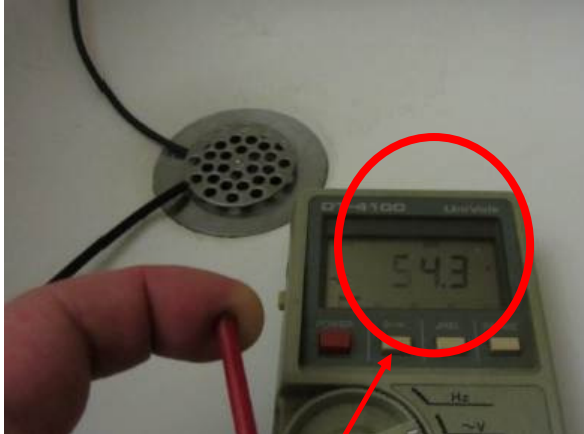
Ablauf der Wanne 54 V.

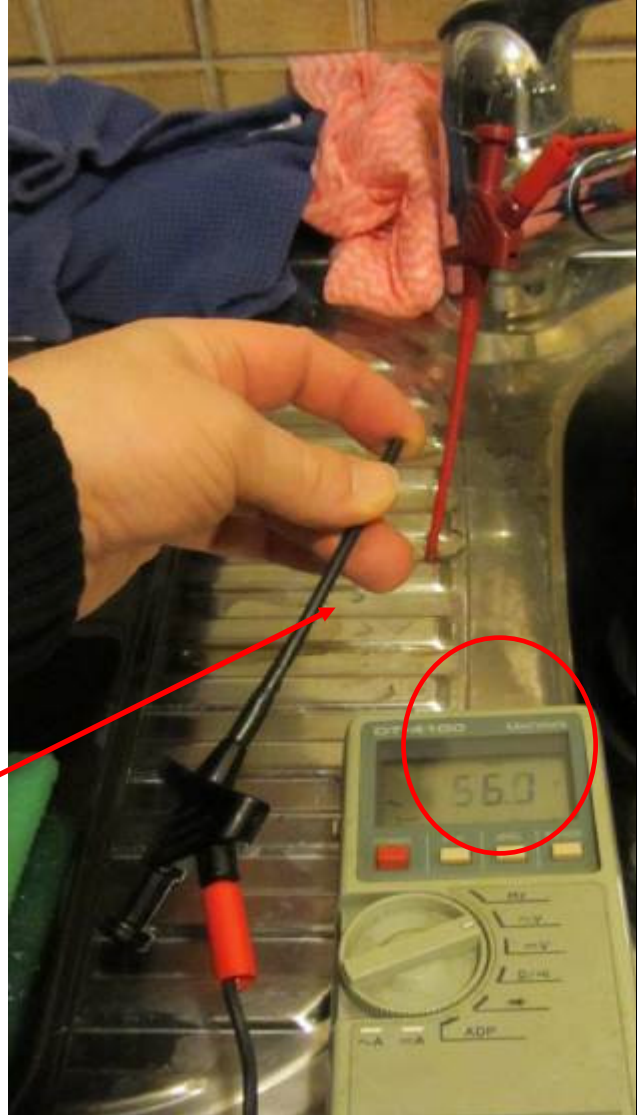
Küchenkombination ohne Schutzleiter 54–56 V.

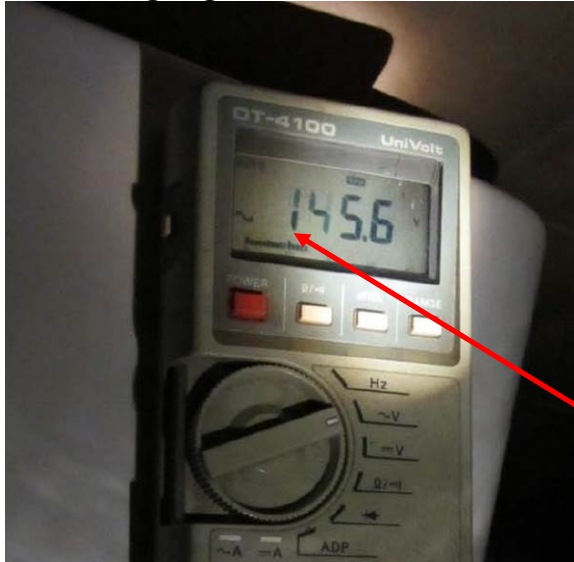
Unfallhergang:

Elektrisierung beim Duschen, meistens hatte es am Abend nach 20 Uhr Spannung auf der Wasserleitung. Die Spannung war auf allen Konstruktionsteilen feststellbar. Je nachdem wurden bis 145 V gemessen. Sobald eine Person zwei verschiedene Potenziale berührte, wurde sie elektrisiert, und zwar so heftig, dass ein Muskelkrampf auftrat und keine Abschaltung erfolgte. Auch in den Musiklautsprechern war der 50-Hz-Brummtön deutlich wahrnehmbar.

Spannung in der Nacht
bei abgeschalteten
Sicherungen: 145 V

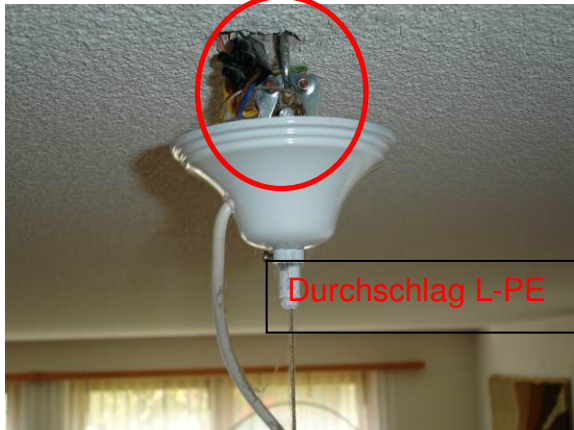
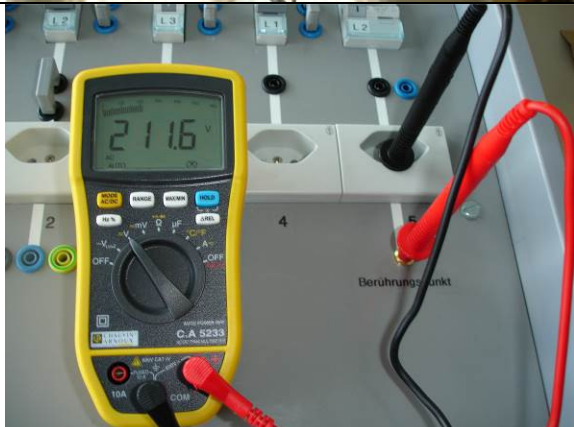
Messen der Spannungsverschleppung mit hochohmigen Voltmetern ist ungenau. In unserem Fall 211,6 V, anschliessend mit niederohmigen Messgerät 270 k Ω =47,8 V.

2. Berührungsspannungen immer mit Voltmetern messen, die eine niederohmige Eingangsimpedanz haben: < 1 M Ω .
3. Hochohmige Messgeräte sind da nicht geeignet: > 1 M Ω .

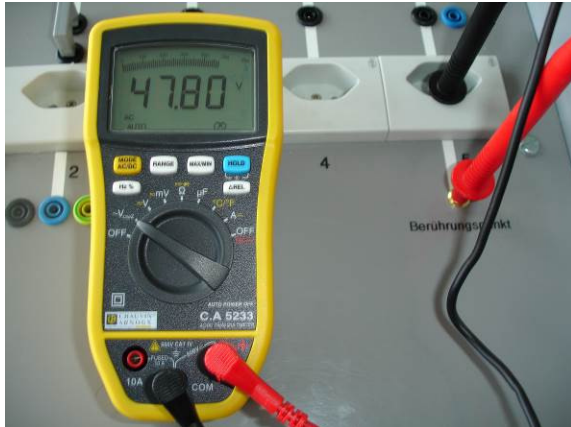
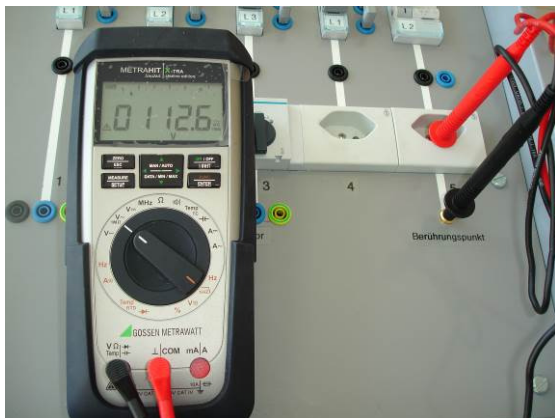
Stellung V Low Z = 47,8 V

Ein Gerät mit 1 M Ω Eingangsimpedanz zeigt bereits 112 V an.

Die guten Geräte sind umschaltbar von «VLowZ» auf hochohmig.

- Schutzleiter eingezogen wurde, war diese nicht geerdet und auch nicht mit einem RCD geschützt.
5. Alle elektrischen Körper müssen einer Niederohmprüfung $\leq 1 \Omega$ verbunden sein und der Norm NIN 4.1.3.3.1. entsprechen. Bei Fremdspannung würde diese sofort Fehler anzeigen.
 6. Mit einer Fehlerstrom-Schutzeinrichtung (RCD) 30 mA hätte dieser Unfall vermieden werden können (heute obligatorisch).
 7. Messgeräte mit der Bezeichnung «VLowZ» oder «Velec» sind niederohmig gemäss Norm EN 61243-3.

Die meisten Installationstester sind niederohmig, leider nicht alle, darum sind immer die technischen Daten vor dem Kauf genau zu konsultieren.
