Tod in der Badewanne:

Welche Lehren können wir daraus ziehen, um solche Ereignisse in Zukunft zu verhindern?

Elektrisierung mit Todesfolge in der Badewanne durch Verwendung einer Föhnhaube im Bereich 1 der Badewanne

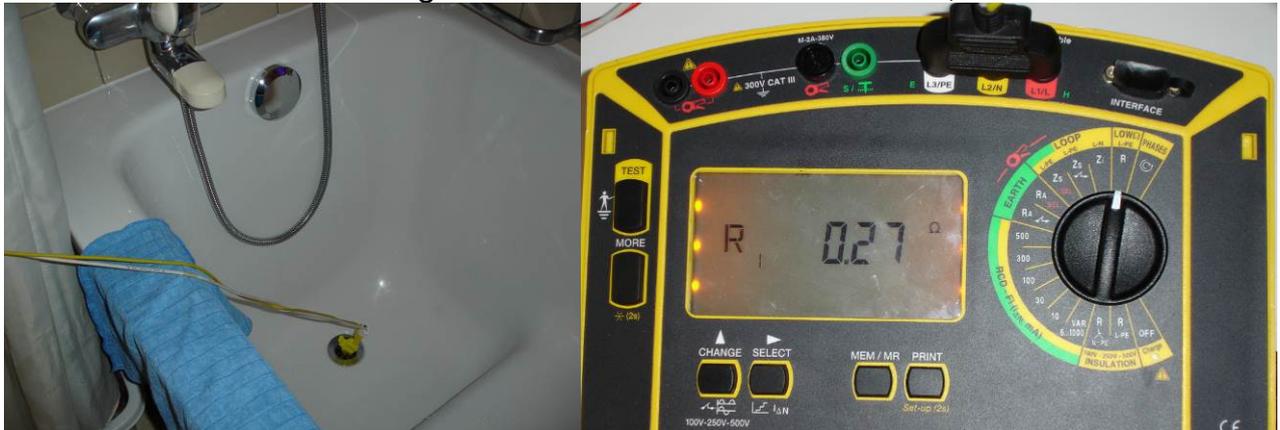
Badewanne mit geerdetem Ablauf und Wasserleitung (Stromaustritt)

Der Ablauf war niederohmig mit dem PE- Leiter verbunden: 0,27 Ohm

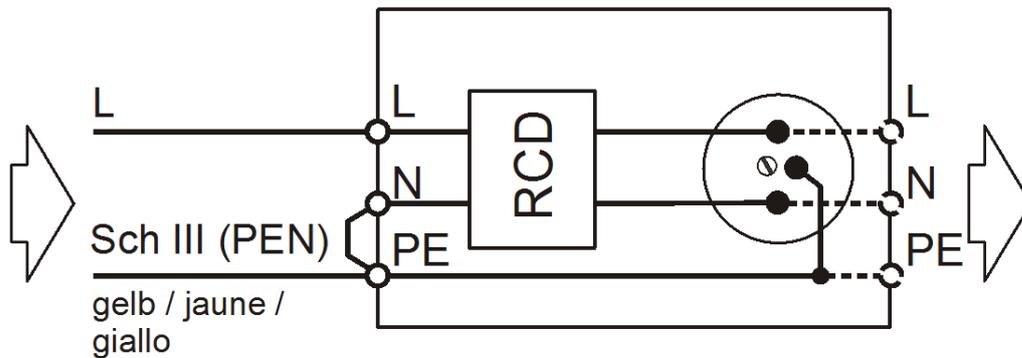
Beispiele Fig. 4.1.1.4.5.1

Schutzeinrichtung für den Fehlerschutz

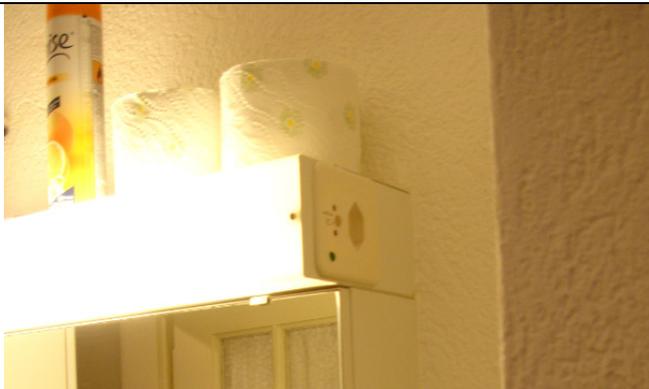
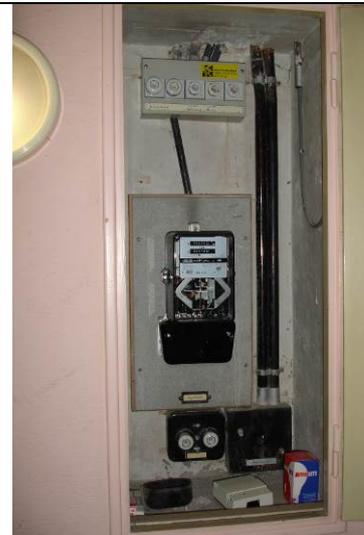
Alte Installationen des Spiegelschranks:

Links: Spiegelschrank mit Steckdose, an der eingesteckt wurde

Rechts: Alter Verteiler mit Sch III und der Zuleitung

Das Badezimmer wurde seit 1985 nie erweitert, keine RCD-Pflicht; kein zusätzlicher Schutz, nur Nullung Sch III.

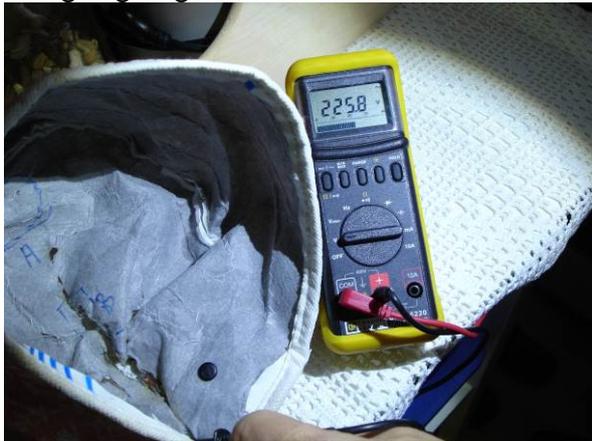
Die badende Person hatte nasse Haare. Der Durchschlag erfolgte durch die Haube am Kopf. Der Austritt war am Knie oder Bein; also floss der Strom durch den ganzen Körper bis zum Eintritt des Todes.

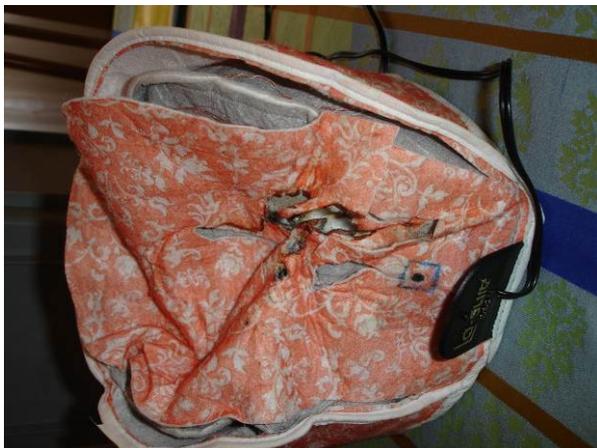
230-V-Geräte gehören niemals in die Bereiche 0+1 der Badeeinrichtung. Zusätzlich wurde diese Haube durch die VU aus dem Ausland in die Schweiz eingeführt. Dieses Modell ist nur für eine trockene Anwendung an einem isolierten trockenen Standort zugelassen. Hinzu kommt, dass dieses Gebäude noch mit Sch III installiert war und kein Fehlerstromschutzschalter vorgeschaltet war. Die Wasserleitung und der Ablauf der Wanne lagen an Erdpotential. Nach dem Durchschlag der Haube führte dies zum Tode der VU. Eine Abschaltung durch ein Überstromschutzorgan konnte nicht erfolgen. Der Widerstand der VU war ca. 500 Ohm, was zu einem Strom

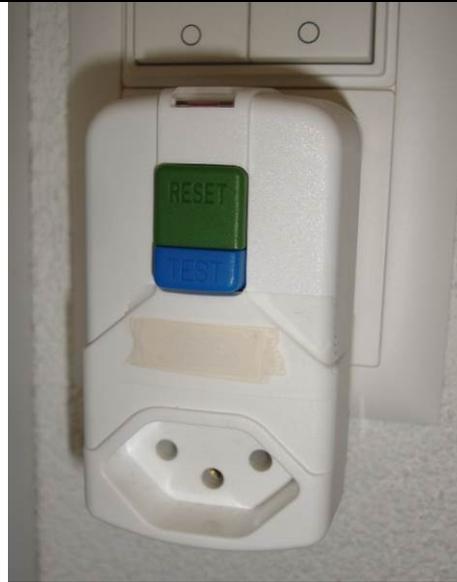
Auszug ESTI-Mitteilungen – NIV/NIN
Bulletin Electrosuisse/VSE 9/2010
Bild Sicherheitssteckdose:
TN-C-Verwendung im TN-C-System
ohne Installationsänderungen

Gemäss NIN 4.1.1.4.5 dürfen Fehlerstrom-Schutzeinrichtungen in Systemen TN-C bzw. Nullung Schema III nicht angewendet werden. Eine Anpassung der ganzen Installation an das System TN-S wird nicht verlangt. Somit können in der neuen Verteilung keine Fehlerstrom-Schutzeinrichtungen eingebaut werden.
