Immer wieder Unfälle nach Installationen mit «Nullung Schema 3».

In den vergangenen Monaten kam es immer wieder zu Unfällen nach Installationen mit Nullung Schema 3. In unserem Artikel möchten wir erläutern, was die Normen dazu beinhalten und vor allem, wie diese Ereignisse verhindert werden können. Welches sind die Pflichten nach einer Erweiterung einer solchen Installation? Zu guter Letzt werden wir ein solches Unfallbeispiel zur Sensibilisierung schildern.

Elektrisierung nach Installation mit Nullung Schema III mit vorangegangener Verwechslung

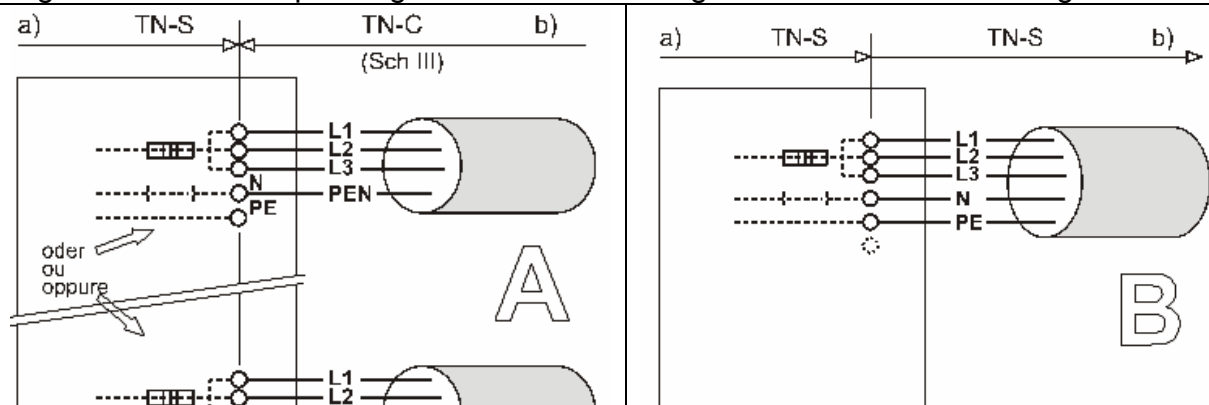
Fig. 5.4.3.4.3.0 Einspeisung bestehender Leitungen ab sanierter Verteilung

B+E .3 Werden ab einer sanierten Schaltgerätekombination bestehende Abgangsleitungen gespeist, werden diese wie die 2 Fig. 5.4.3.4.3.0 zeigt mit den Abgangsklemmen verbunden.

A: Einspeisung bestehender Leitungen im System TN-C (Sch III)

B: Einspeisung Leitungen im System TN-S (bzw. nach Sanierung der Leitung)

Die Verwendung eines vorhandenen Neutraleiters als PEN-Leiter setzt voraus, dass dieser durchgehend einen Minimalquerschnitt von $10 \text{ mm}^2 \text{ Cu}$ aufweist und durchgehend isoliert ist. Ausserdem muss er als PEN-Leiter gemäss 2 Fig. 5.4.3.4.3.1 gekennzeichnet sein.

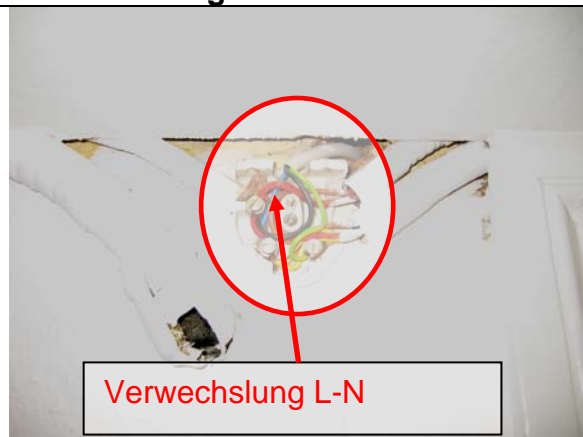
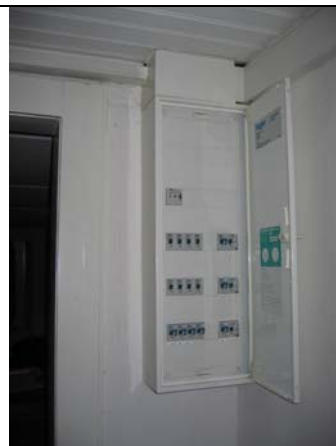
<p>Ausgangslage:</p>  	<p>Der Elektroinstallateur erneuerte die Sicherungsverteilung. Dabei wurden die alten Gruppenleitungen neu eingespiesen. Gemäss beiliegendem Prüfprotokoll der Elektrofirma wurde eine Erstprüfung und Schlusskontrolle durchgeführt. Bei dieser Kontrolle hätten unter Spannung stehende PE-Leiter gefunden werden müssen.</p>
<p>Unfallhergang:</p>   <p>Brücke N-PE Sch III</p>	<p>Der Mieter nahm in seinem Büro ein Funkgerät in Betrieb. Er montierte die Antenne an den Hundezwinger. Als er das Antennenkabel mit dem Zuleitungskabel vom Funkgerät kommend zusammensteckte, wurde er stark elektrisiert.</p> <p>Leider unternahm der Mieter jetzt nichts. Denn nun stand auch der Hundezwinger unter Spannung.</p> <p>Als seine Tochter später den Hund fütterte, wurde dieser elektrisiert. Durch den elektrischen Schlag erschrak er und biss die Tochter in den Arm. Der Hund im Zwinger wurde durch den elektrischen Schlag getötet. Das Mädchen musste in ärztliche Behandlung.</p>

<p>Wir lernen daraus:</p>  	<ul style="list-style-type: none">• Der Schutzleiter der Steckdose im Büro, wo das Funkgerät eingesteckt war, stand unter Spannung.• Die Einspeisung wurde frisch installiert und anschliessend wurde nicht bemerkt, dass die alte Installation im Zimmer verkehrt angeschlossen war.• Festgestellt werden konnte, dass die betreffende Gruppe auf dem Protokoll vermerkt wurde, aber der PE-Leiter unter Spannung stand.• Es wurde auch vermerkt, dass der PE-Schutzleitertest durchgeführt wurde.• Da der PE-Leiter unter Spannung stand, ist das nicht möglich, weil eine Taschenlampe sofort explodiert wäre

- **Jede Installation ist nach einer Änderung komplett zu prüfen!**
- **Neue Leitungen bis und mit 6 mm² sind in TN-S System auszuführen!**
