Mort dans la baignoire: Quels enseignements faut-il en tirer pour éviter à l'avenir de tels événements?

André Moser, Chef d'inspections Fehraltorf

Inspection fédérale des installations à courant fort ESTI
Luppenstrasse 1, 8320 Fehraltorf
Tél. +41 44 956 12 12
Fax +41 44 956 12 22
info@esti.admin.ch
www.esti.admin.ch

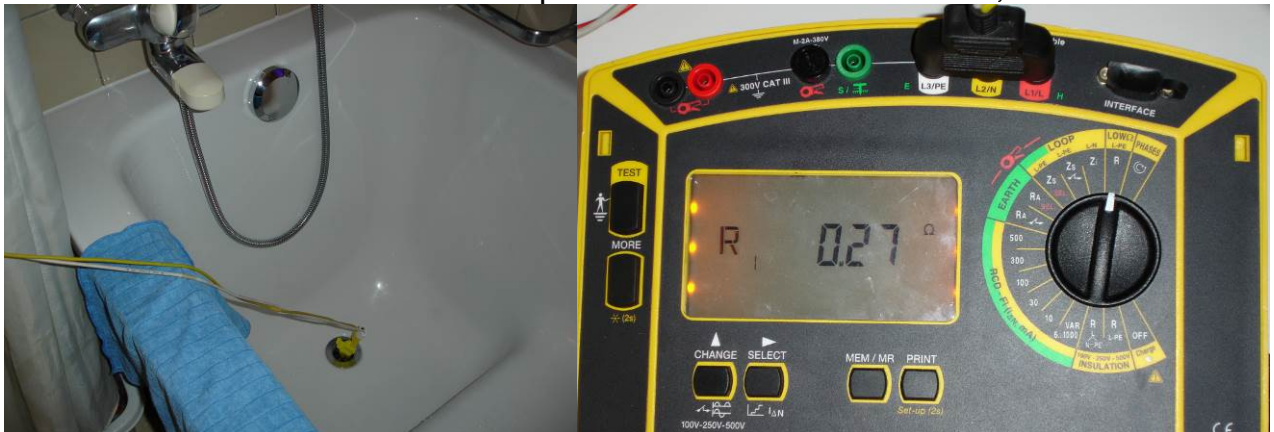
La PA est entrée dans la baignoire avec le bonnet sur la tête. A cause de l'humidité, la doublure intérieure du bonnet a grillé, si bien que la tension de 230 V s'est retrouvée en contact direct avec la tête. Le courant a pénétré dans la tête, puis est ressorti au niveau du genou gauche par le tuyau de douche.

Baignoire avec conduite d'écoulement et d'eau mise à la terre (sortie du courant) L'écoulement était relié à basse impédance au conducteur PE: 0,27 Ohm

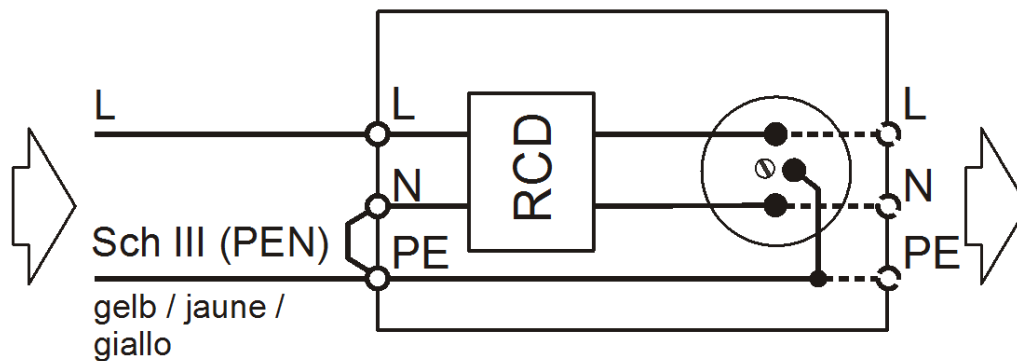
Exemples Fig. 4.1.1.4.5.1

Dispositif de protection pour la protection en cas de défaut

Défaut de l'installation				Tension externe
	Rupture conducteur externe	Identification conducteur de protection	Rupture conducteur PEN	Surveillance conducteur de protection	Maintien de la fonction du conducteur de protection en cas d'admission de tension externe
	N-Unterbrechung N interrupt	PE-Unterbrechung PE interrupt	PEN-Unterbrechung PEN interrupt	PE und L vertauscht PE and L interchanges	
Disjoncteur à courant de défaut	RCD (FI)				
Dispositif de protection mobile	OVS 2-pol. PRCD				
Dispositif de protection mobile	OVS 3-pol. PRCD				
	PRCD-S

Protection totale
 Accidents secondaires possibles!
 Danger de mort!

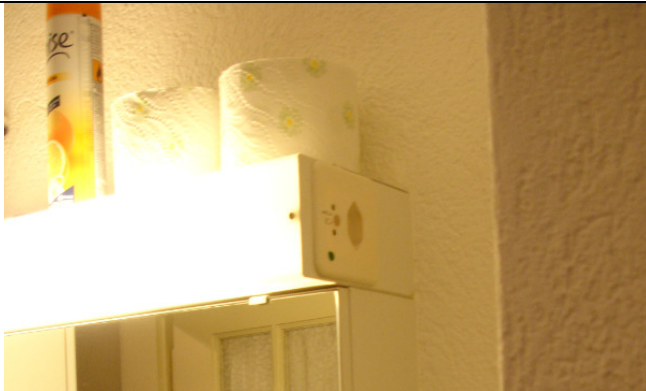
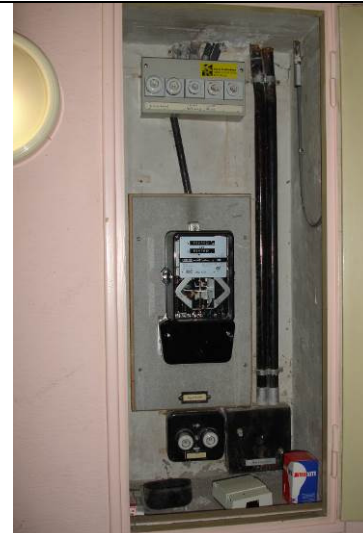
A gauche: armoire de toilette avec la prise à laquelle a été raccordé le bonnet

A droite: ancien distributeur selon le schéma III et ligne d'alimentation

L'équipement de la salle de bains n'avait jamais été modernisé depuis 1985, pas d'obligation d'installer un DDR; pas de protection supplémentaire, seulement mise au neutre selon le schéma III.

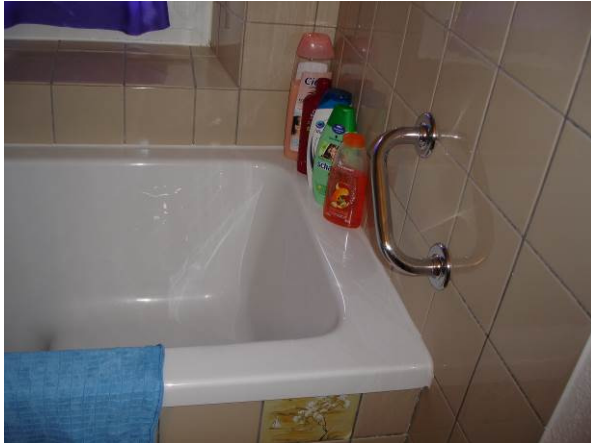
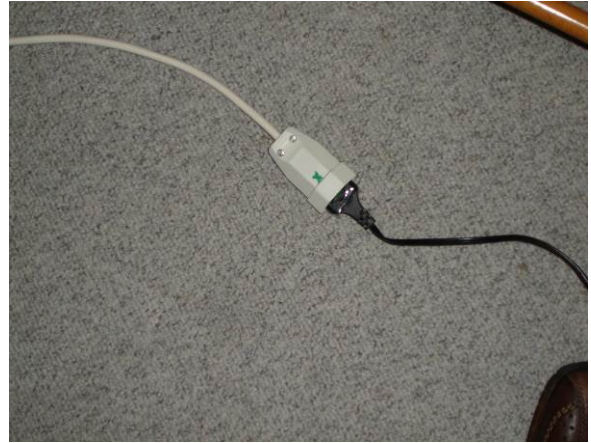
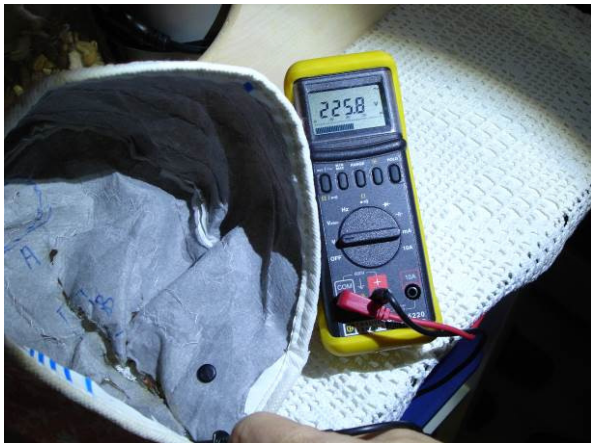
Electrification ayant entraîné la mort dans une baignoire suite à l'utilisation d'un bonnet séchoir dans la zone 1 de la baignoire

La personne qui prenait son bain avait les cheveux mouillés. Le claquage a eu lieu au niveau de la tête à cause du bonnet.
Le courant est ressorti par le genou ou la jambe; il a donc parcouru tout le corps jusqu'à ce que la mort survienne.

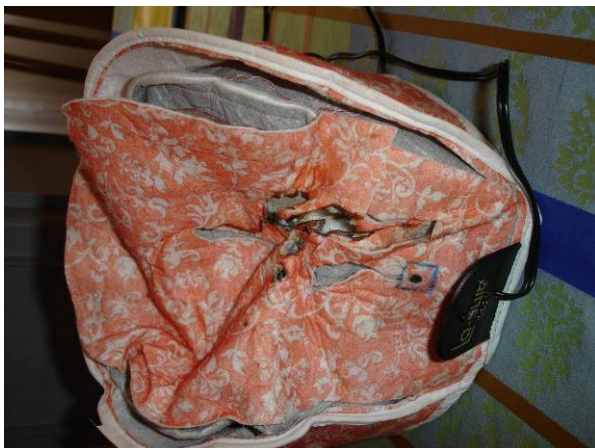
Cause de l'accident:

Les appareils 230 V ne doivent jamais être utilisés dans les zones 0+1 de la salle de bains. De plus, ce bonnet avait été importé en Suisse depuis l'étranger par la PA. Ce modèle n'était homologué que pour un usage à sec dans un lieu sec et isolé. A cela s'ajoute que le bâtiment était encore équipé d'une installation selon le schéma III et qu'aucun disjoncteur à courant de défaut n'était placé en amont. La conduite d'eau et l'écoulement étaient au potentiel de la terre. Après le transpercement du bonnet, cette situation a entraîné la mort de la PA. Le courant n'a pas pu être coupé par un dispositif de protection contre les surintensités. La résistance de

<p>la PA était d'environ 500 Ohm, ce qui s'est traduit par un courant d'environ 0,46 A. Pour que la PA survive à cet accident, il aurait fallu que le courant soit coupé en l'espace de 0,3 sec.</p>
<p>Nous en tirons la leçon:</p>

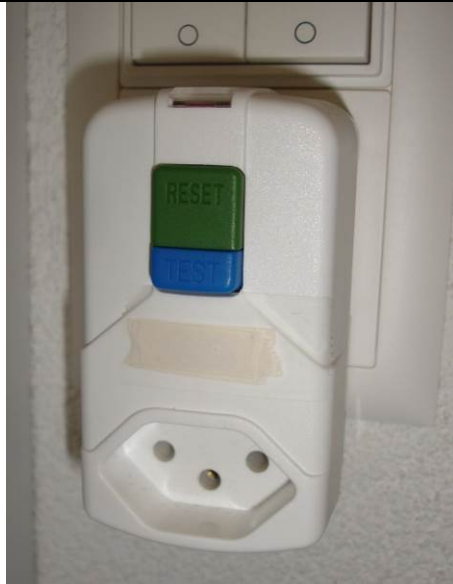
Remplacement d'un ensemble d'appareillage (EA) lors d'une mise au neutre selon le schéma III (TN-C)

Selon NIBT 4.1.1.4.5, des dispositifs de protection à courant différentiel-résiduel (DDR) ne peuvent pas être utilisés dans le système TN-C et la mise au neutre selon le schéma III. Une adaptation de toute l'installation au système TN-S n'est pas exigée. Aucun DDR ne peut donc être installé dans le nouveau distributeur.

ESTI Communications – OIBT/NIBT^(extrait)
Bulletin Electrosuisse/AES 9/2010
Photo prise de sécurité: utilisation TN-C dans un système TN-C sans modification de l'installation
