Lors de travaux de montage ou de tirage de câbles, beaucoup d'installateurs-électriciens se placent sur des ensembles d'appareillage – il en résulte des courts-circuits avec d'importantes interruptions.

Effets du court-circuit

Tirer la leçon des accidents :

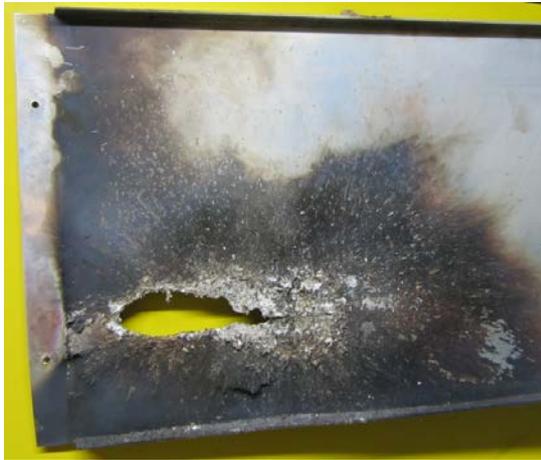
Généralement, sous un poids corporel et de muscles de 80–100 kg la tôle souple est poussée dans la station de couplage et tordue. Il en résulte un court-circuit avec les barres collectrices situées dessous.

Un ensemble d'appareillage qui subit un test de choc peut supporter 3x une bille d'acier de 50 mm d'une hauteur de 1 mètre. Mais cela ne correspond jamais au poids d'un homme de 80–100 kg, avec en plus la force correspondante. Cela veut dire qu'il ne faut pas marcher ou monter sur un ensemble d'appareillage. Pour cela il y a des échafaudages et des échelles.

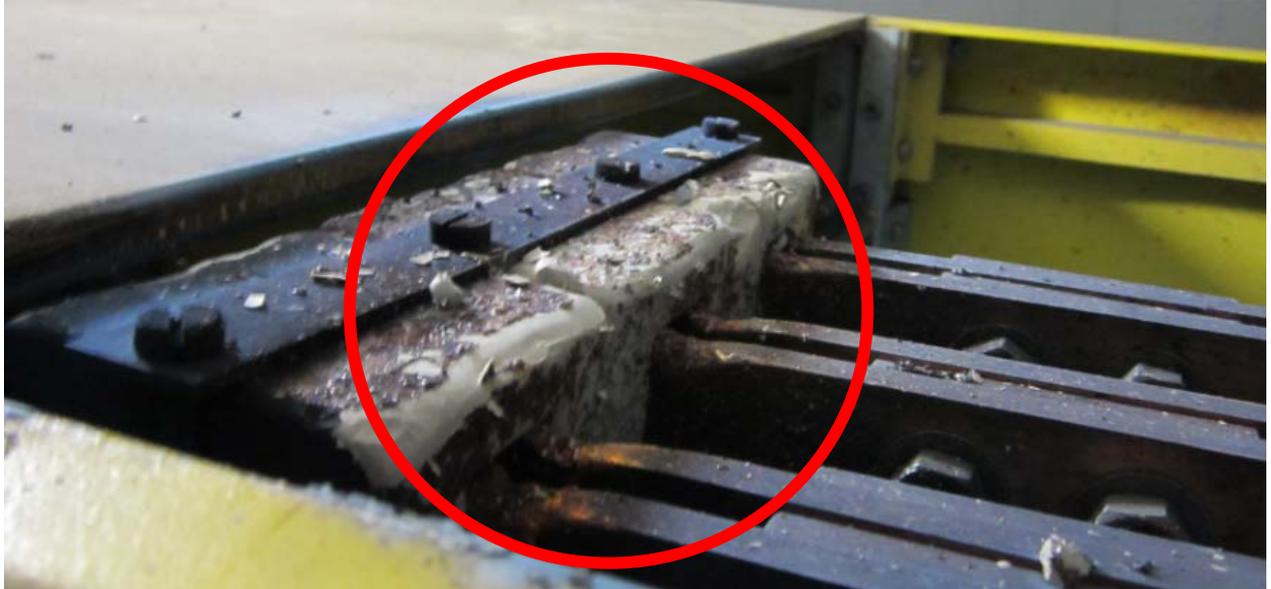
court-circuit aux barres collectrices sous le couvercle en tôle

Lors du démontage de la ventilation, un collaborateur s'est appuyé sur le couvercle en métal de la distribution principale à basse tension. La plaque en métal a alors été enfoncée, ce qui a entraîné un court-circuit aux barres collectrices. Le coupe-surintensité général ABB Sace (alimentation 1 EE) a déclenché lors du court-circuit selon les déclarations de l'EE. A cause du court-circuit aux barres collectrices les couvercles en métal du plafond se sont tellement réchauffés que le métal a en partie fondu. L'accidenté a subi des brûlures.

1. Il faut un mandat écrit.
2. Les personnes ne peuvent pas marcher sur les ensembles d'appareillage sans prendre les mesures nécessaires.
3. Les conséquences sont souvent plus graves que les dégâts matériels.
4. Les mandats et l'exécution des travaux doivent être faits par des personnes qualifiées, même si ce ne sont que des travaux de démontage.
5. Dans les anciennes normes avant 2000, il fallait respecter une distance de 10 cm lors de raccordements directs et 5 cm lors de raccordements obliques (l'expérience a montré que c'était bien).

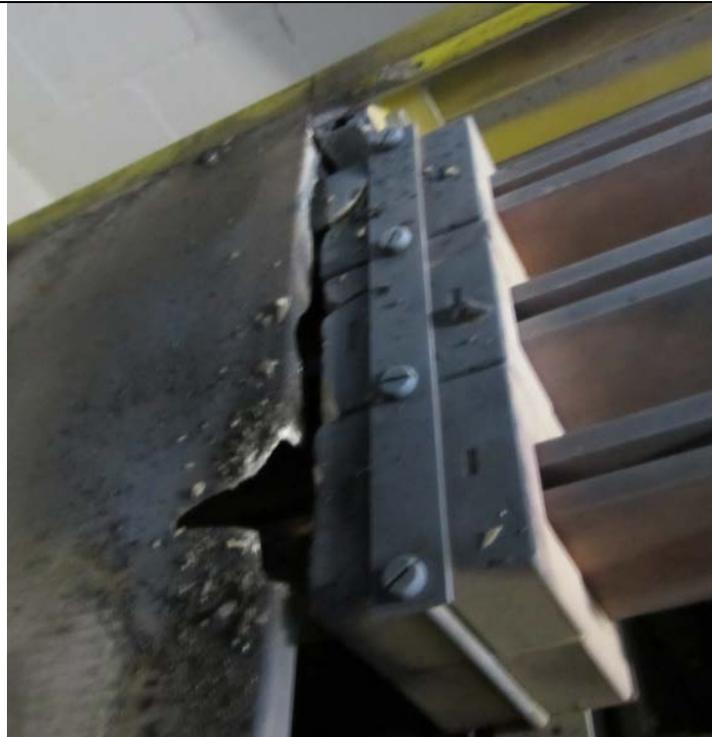
Le couvercle en tôle après le court-circuit

Couvercle enfoncé qui n'a pas supporté le poids d'un homme.

Les accidentés ont reçu l'ordre verbal de démonter la ventilation dans la pièce de distribution principale à basse tension au 1^{er} s-s (local affecté au service électrique) à cause des transformations imminentes de tout l'immeuble. D'après les déclarations, les deux ont été verbalement informés des dangers et également qu'une planche devait être posée sur la distribution principale à basse tension. Lors du démontage de l'aération, l'accidenté s'est appuyé sur le couvercle en métal de la distribution principale. La plaque en métal s'est alors enfoncée, ce qui a entraîné un court-circuit aux barres collectrices.

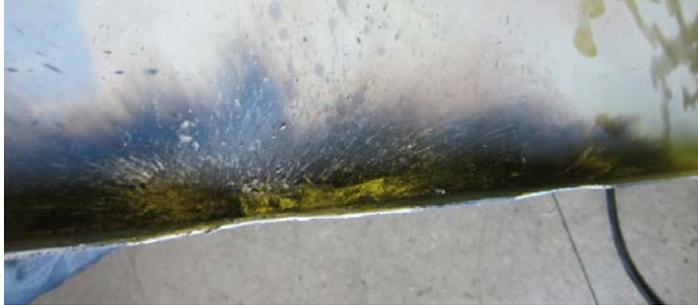
La tôle qui a provoqué le court-circuit.

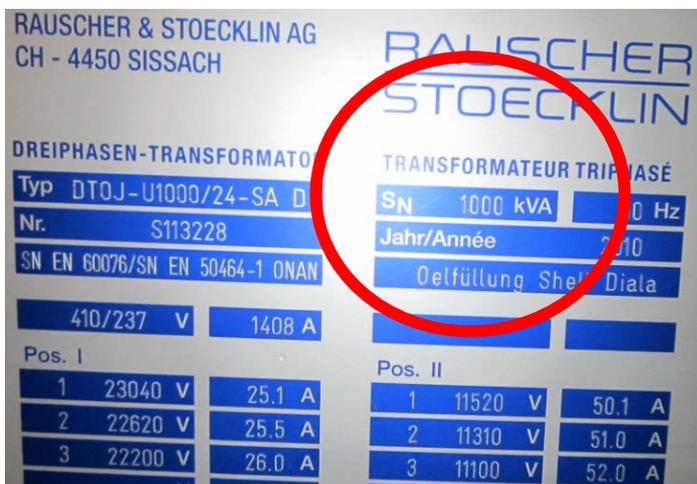
La distribution principale à basse tension est raccordée à un transformateur d'une puissance de 1000 kVA qui se trouve dans le local voisin. Dans la station transformatrice, un disjoncteur de puissance Merlin-Gerin de 1600 A est installé pour la sortie. Dans la distribution principale à basse tension est placé un disjoncteur de ligne ABB Sace avec un courant nominal de 2000 A comme coupe-surintensité général. Celui-ci a été réglé sur $I_1 \times 0,5 = 1000$ A et $I_2 \times 4$ – contrairement aux indications de la plaque gravée sur la porte du champ. Les barres collectrices dans les champs 1–3 sont montées au plafond. La dimension des barres collectrices est env. 2 x (90 mm x 8 mm).
