07/2016

**Suite à la réparation d'un réfrigérateur de boissons, son châssis est restée sous tension.
Une employée a été électrocutée.**

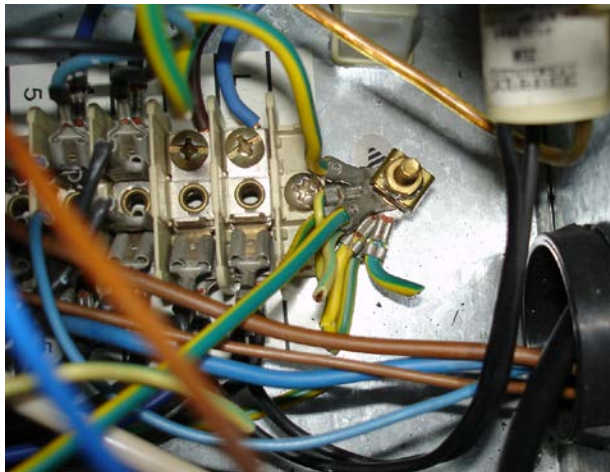
Un soir, l'employée de maison a nettoyé le plan de travail en acier chromé dans la cuisine, tout en se tenant au chariot de nettoyage qui était alors en contact avec le châssis en acier chromé du réfrigérateur, qui était sous tension.

Le chariot métallique est en contact avec le réfrigérateur sous tension.

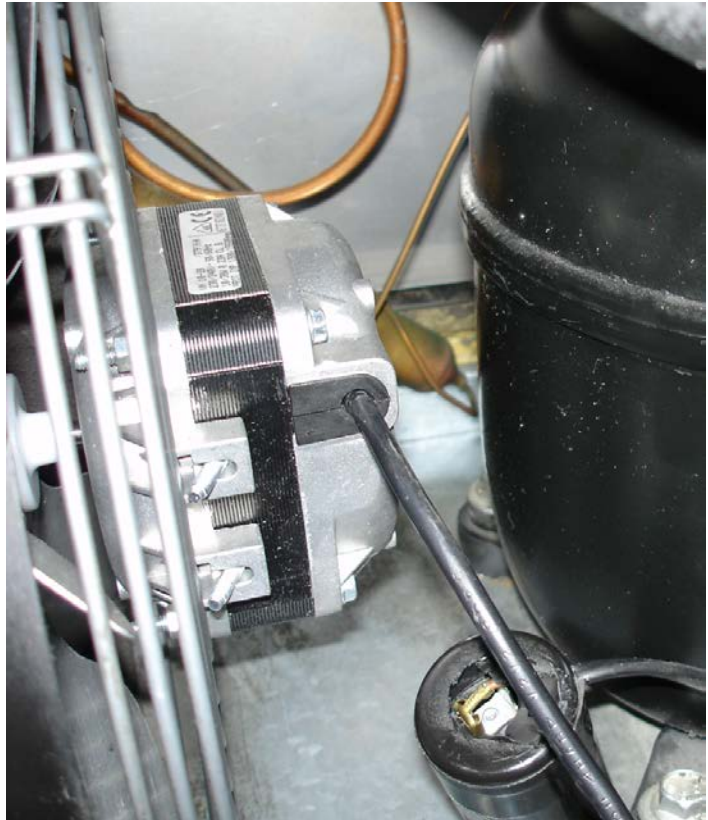
Ventilateur qui a été remplacé pendant les réparations.

Le monteur d'entretien avait pour mission de remplacer le ventilateur monté sur le radiateur du réfrigérateur industriel dans la cuisine.

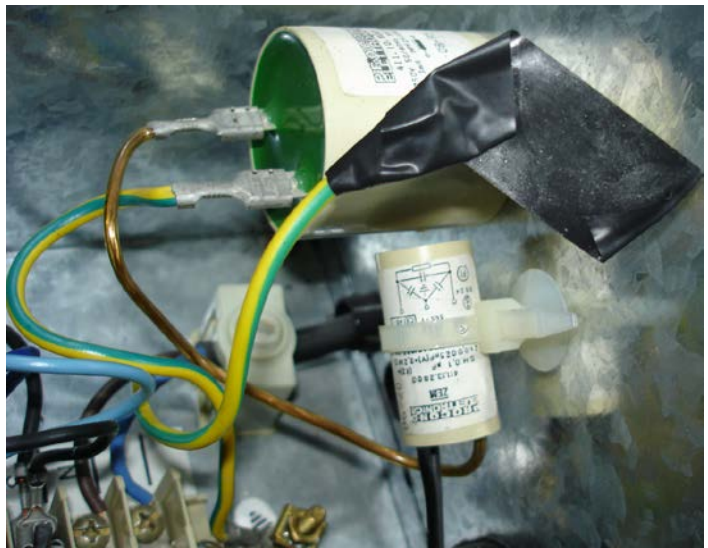
Conducteur de protection suspendu, que le monteur a détaché et isolé.

Après avoir remplacé le ventilateur, il a remis le réfrigérateur en service, ce qui a déclenché le disjoncteur de protection à courant de défaut (DDR). Pour trouver le défaut, il a coupé successivement les conducteurs de protection des différents composants électriques, tels que le ventilateur et le compresseur, ainsi que le câble d'alimentation, jusqu'à ce que le DDR ne se déclenche plus. Il a encore isolé le fil conducteur de protection du câble d'alimentation (cf. photo). A ses yeux, la question était alors réglée.

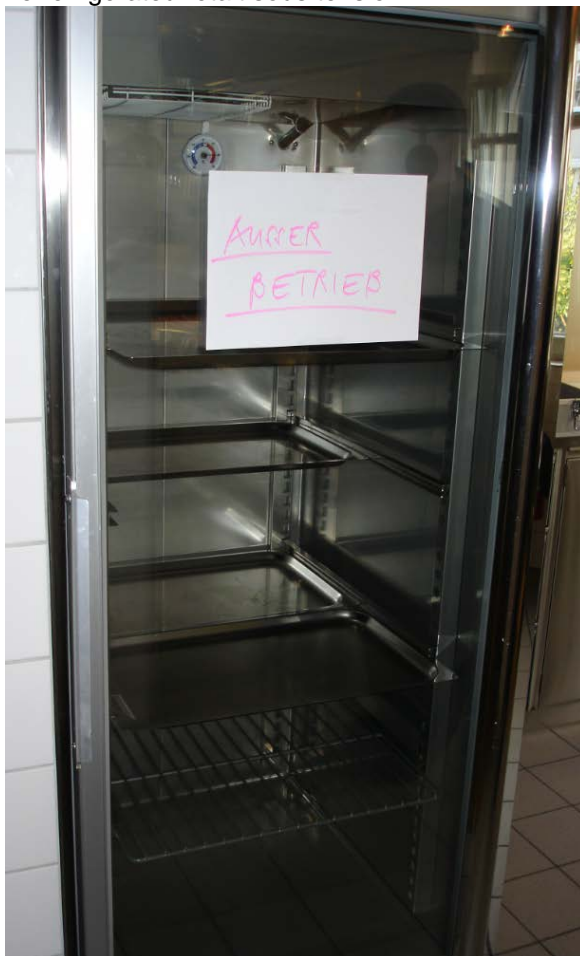
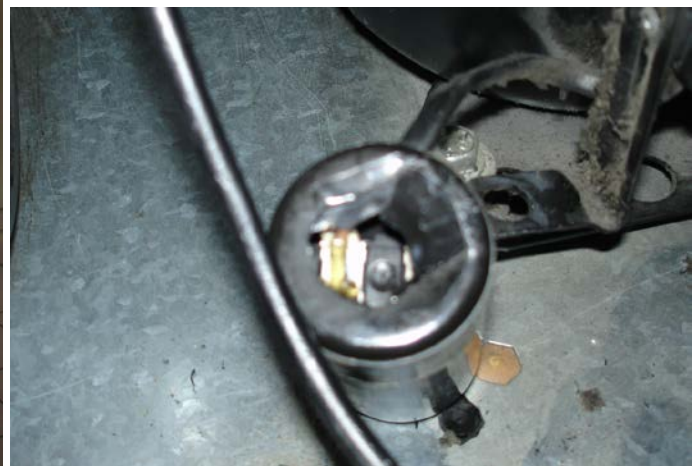
Le réfrigérateur était sous tension:

Tous les conducteurs de protection étaient coupés et le châssis du réfrigérateur a donc été mise sous tension.

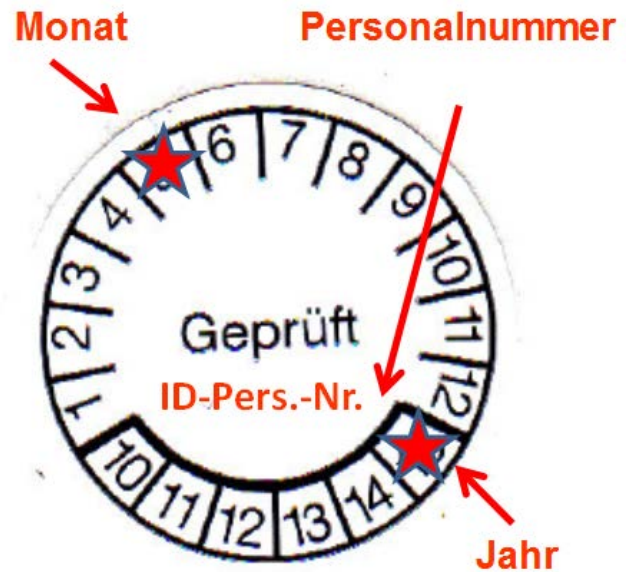
Exemple d'une documentation: registre servant de preuve de la sécurité

Il est vivement recommandé de tenir un registre sur les remises en état réalisées avec succès et de consigner les résultats des mesures du contrôle. Les procès-verbaux doivent être tenus à disposition du propriétaire des matériels (la haute direction dans le secteur industriel) et de l'Inspection fédérale des Installations à courant fort pour consultation.
