06/2010

## **Interrupteur principal verrouillable aux ascenseurs de personnes**

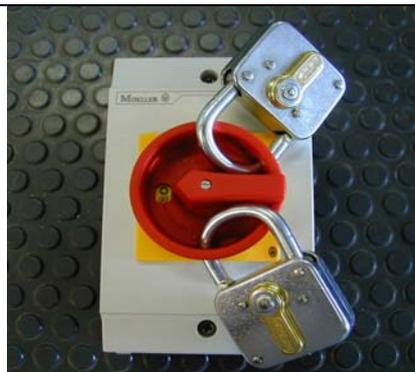
Situation initiale :

Nettoyage de l'installation avec  
l'interrupteur principal enclenché

<p>collaborateur a été électrocuté et ensuite projeté en arrière, ce qui a entraîné des blessures secondaires.</p>
<p>La leçon à en tirer :</p>		<ul style="list-style-type: none"><li>• Mettre hors circuit l'installation avec l'interrupteur de sécurité</li><li>• Cadenasser l'interrupteur de sécurité</li><li>• Instruire sans faute toutes les personnes</li><li>• Monter une protection mécanique sur la sonde</li><li>• Construire une commande à très basse tension</li><li>• Sécuriser la commande avec un disjoncteur de protection à courant différentiel résiduel 30 mA</li><li>• Faire des audits du personnel pour contrôler si les déroulements de travail sont respectés</li><li>• Entretenir régulièrement l'installation</li></ul>

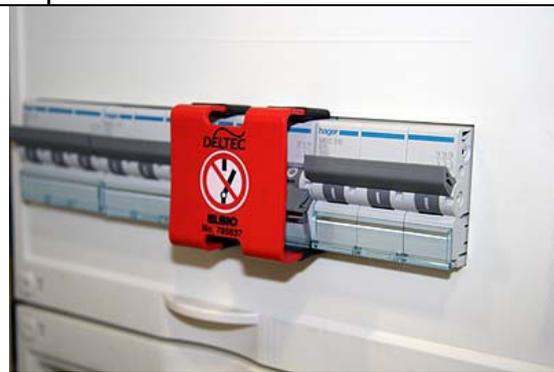
Passage du courant à travers l'organisme  
et puis chute

Le collaborateur a nettoyé l'installation  
avec un chiffon humide. Ce faisant, un  
contact s'est produit entre le câble de la  
sonde arraché, qui était sous tension, et le  
collaborateur qui se trouvait sur  
l'échafaudage et bien à la terre. Le
