Constamment des accidents sur des installations avec « mise au neutre selon Schéma III ».

Ces derniers mois des accidents se sont régulièrement produits sur des installations avec mise au neutre selon schéma III. Dans notre article, nous désirons expliquer ce que les normes contiennent à ce sujet et surtout comment ces événements peuvent être évités. Quelles sont les obligations après un agrandissement d'une telle installation ? Et enfin, nous allons donner un exemple d'un tel accident pour faire prendre conscience du danger.

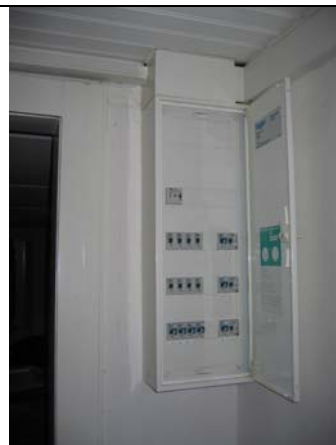
Électrisation sur une installation avec mise au neutre selon schéma III après un quiproquo avancé

<p>Situation initiale :</p>

Betriebsmittel unter Spannung = Matériel sous tension
Verwechslung falsch angeschlossen = erreur de raccordement
HV Kunde = DP client
Rot = rouge
Blau = bleu
Boiler = Chauffe-eau

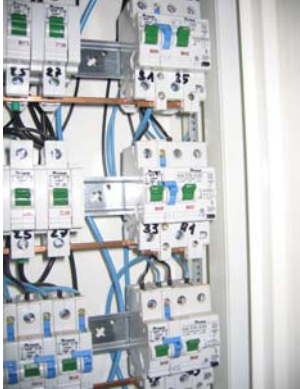
<p>L'installateur électricien a renouvelé l'ensemble d'appareillage. En l'occurrence, les anciennes canalisations des divisions ont été réalimentées. Selon le procès-verbal de contrôle ci-joint de l'entreprise d'installations électriques, une vérification à la mise en service et un contrôle final ont été faits. Lors de ces contrôles, on aurait dû trouver des conducteurs PE sous tension.</p>
<p>Déroulement de l'accident :</p>

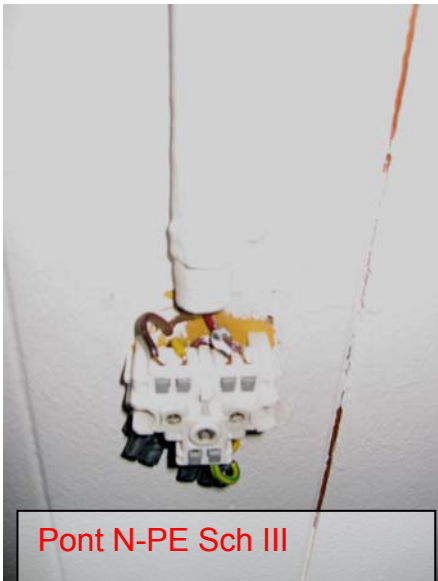
<p>Pont N-PE Sch III</p>	<p>Le locataire a mis en service dans son bureau un poste émetteur-récepteur. Il a monté l'antenne sur le chenil. Lorsqu'il a connecté le câble de l'antenne au câble de branchement du poste émetteur-récepteur, il a été fortement électrisé. Malheureusement, le locataire n'a rien entrepris. Donc, le chenil était aussi sous tension. Plus tard, lorsque sa fille a donné à manger au chien, celui-ci a été électrisé. Fortement effrayé par le choc électrique, il a mordu la fille au bras. Le chien n'a pas survécu et la fille a dû être soignée par un médecin.</p>

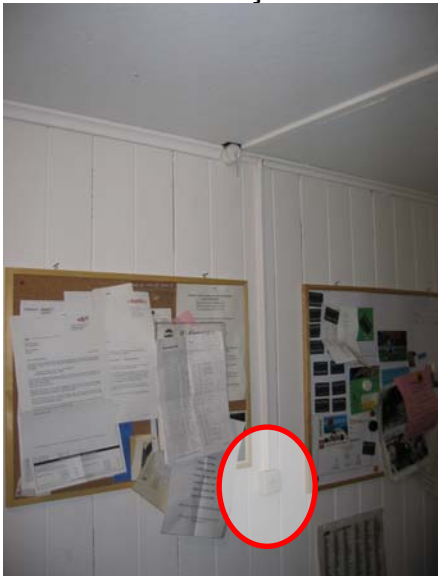
<ul style="list-style-type: none">• Le conducteur de protection de la prise du bureau où le poste émetteur-récepteur a été branché était sous tension.• L'alimentation a été renouvelée et ensuite on n'a pas remarqué que l'ancienne installation dans la chambre avait été connectée à l'envers.• On a pu constater que la division correspondante était bien mentionnée sur le protocole, mais le conducteur PE était sous tension.• Etait également mentionné que le test du conducteur de protection PE avait été fait.• Comme le conducteur PE était sous

tension, cela n'est pas possible, car une lampe de poche aurait immédiatement explosée et un appareil de mesure de protection aurait donné une alarme.

- **Après une modification, chaque installation doit être vérifiée complètement !**
- **De nouvelles conduites jusqu'à 6 mm² inclus doivent être installées selon le système TN-S !**
