Dopo la riparazione di un frigorifero per bevande, l'involucro era sotto tensione. Una impiegata ha preso la scossa.

Circostanze dell'incidente:

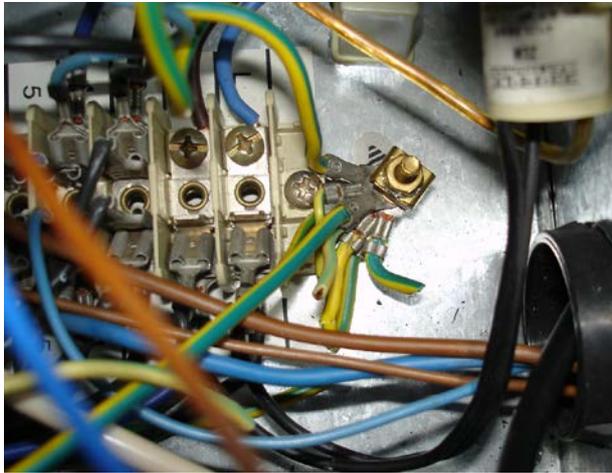
Sono stati tagliati tutti i conduttori di protezione, finché l'RCD non è più scattato.

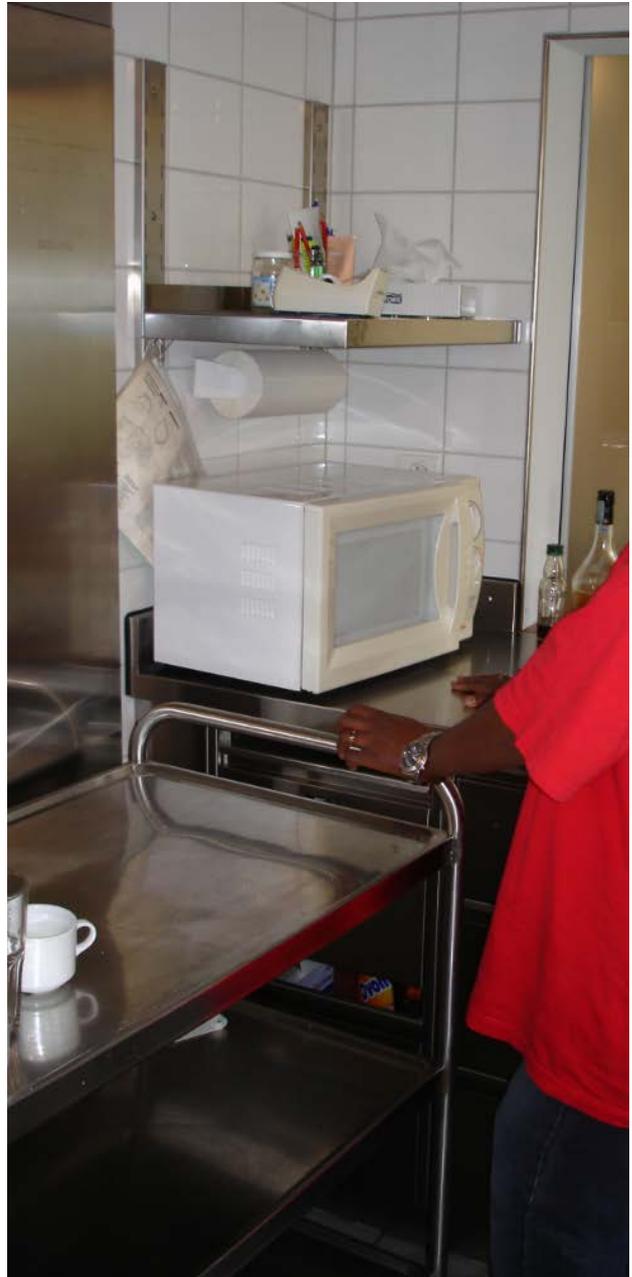
Una sera, l'addetta alle pulizie stava pulendo nella cucina la superficie di lavoro in acciaio al cromo tenendosi al carrello delle pulizie, che toccava l'involucro di acciaio cromato del frigorifero, che era sotto tensione. Ha preso una forte scossa; grazie all'interruttore protettivo a corrente di guasto, si è potuto evitare il peggio. La donna sentiva forti dolori muscolari ancora il giorno dopo.

Il carrello metallico delle pulizie tocca il frigorifero che è sotto tensione.

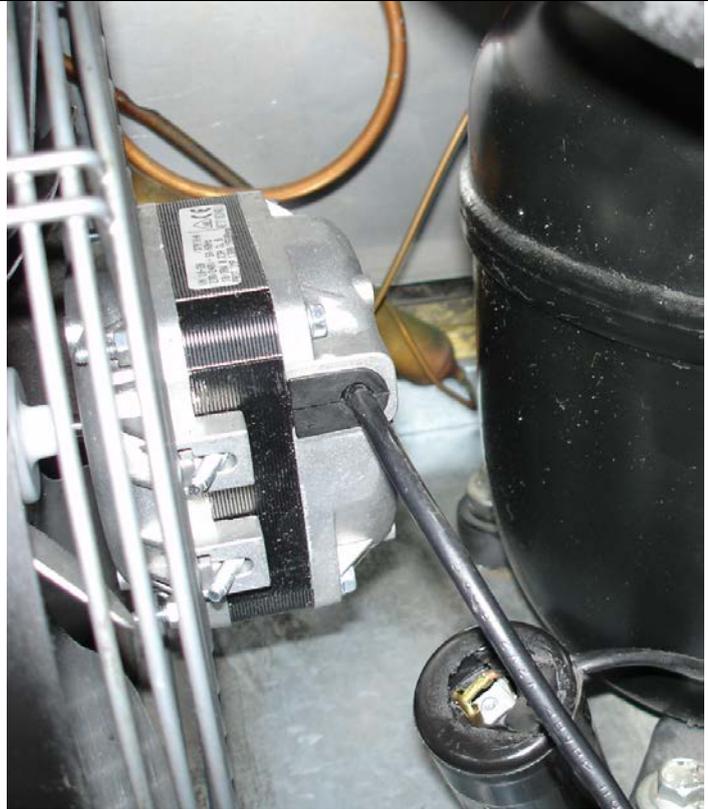
Ventilatore sostituito durante la riparazione.

Il montatore del servizio di assistenza clienti era stato incaricato di sostituire il ventilatore fissato sul radiatore del frigorifero industriale situato nella cucina.

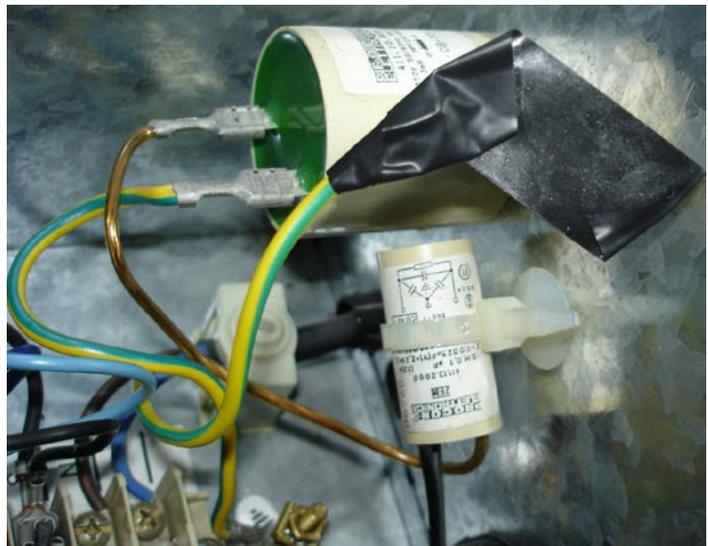
Conduttore di protezione distaccato, che il montatore del servizio di assistenza clienti ha staccato e isolato.

Dopo aver sostituito il ventilatore, ha rimesso in funzione il frigorifero, ma l'interruttore protettivo a corrente di guasto (RCD) l'ha disinserito. Per individuare il guasto, ha tagliato uno dopo l'altro i conduttori di protezione dei singoli componenti elettrici, vale a dire quello del ventilatore e del compressore come pure del cavo di alimentazione, finché l'RCD non è più scattato. Ha pure isolato il conduttore di protezione del cavo di alimentazione (vedi foto). Per lui la faccenda era allora sistemata.

In sintesi, dai tre estratti delle norme si può desumere che, prima della messa in servizio dopo lavori di riparazione, trasformazioni o rinnovazioni, gli apparecchi innestabili (prodotti) devono essere sottoposti a una verifica, in modo da poter dimostrare che la protezione delle persone e delle cose è rispettata in ogni momento. (OPBT art. 3/5/21)

- ispezione
- misura della resistenza del conduttore di protezione per apparecchi della classe di protezione I
- misura della resistenza d'isolamento
- in alternativa o a complemento della misura d'isolamento è possibile portare la prova della capacità d'isolamento dell'apparecchio, misurando la corrente del conduttore di protezione e la corrente di contatto.

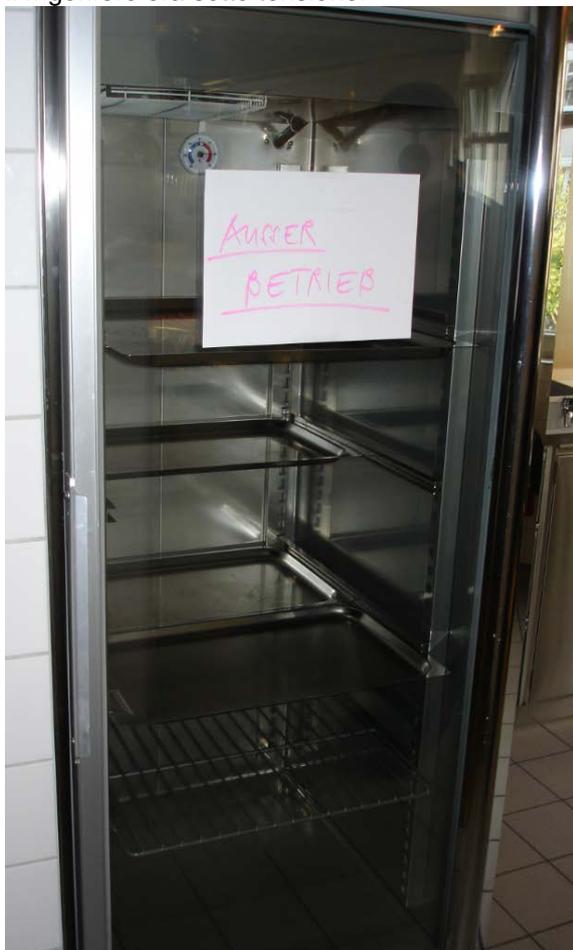
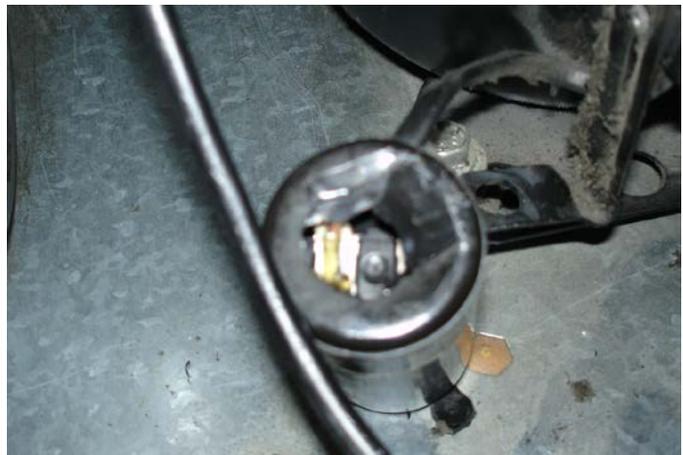
Il frigorifero era sotto tensione:

Causa del difetto d'isolamento

A causa del coperchio schiacciato il condensatore difettoso presentava un difetto d'isolamento.

Durante lo smontaggio e la susseguente installazione del ventilatore, il montatore del servizio di assistenza clienti, deve avere premuto senza rendersene conto sul supporto con lati metallici del condensatore situato vicino al compressore. Ciò ha talmente schiacciato il rivestimento in plastica (coprimorsetti) da provocare un cortocircuito (vedi foto). Da come si presentava il rivestimento in plastica, si può dedurre che era già rotto prima che intervenisse il montatore.

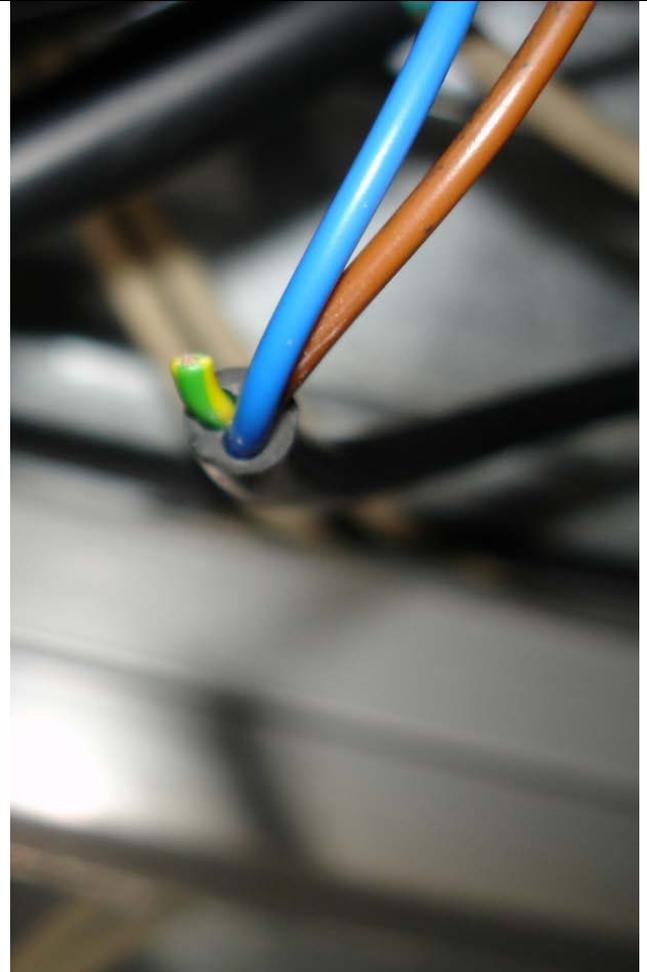
Tutti i conduttori di protezione erano stati tagliati e l'involucro è perciò risultato sotto tensione.

Ai sensi della scheda informativa 3024 si devono effettuare i seguenti controlli di apparecchi:

- esame a vista
- controllo del conduttore di protezione
- misurazione della resistenza d'isolamento
- misurazione della corrente differenziale
- verifica dell'assenza di tensione
- controllo del funzionamento
