# **Statistique des accidents 2004–2013**

## **Rapport annuel 2013**

# Toujours aucune diminution des accidents électriques

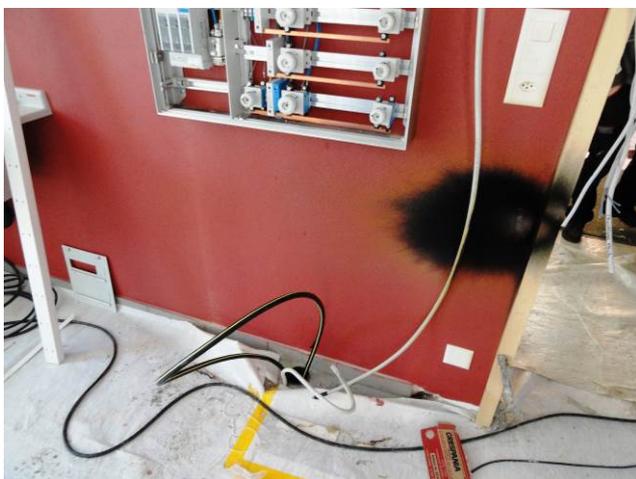
Un électricien de réseau avait pour mandat de raccorder une nouvelle distribution. Au moment de reconnecter un câble, il a voulu vérifier l'absence de tension. Il a alors touché avec un pôle en même temps le conducteur de phase et le conducteur concentrique PEN. Le court-circuit provoqué lui a brûlé les mains et le visage.

A gauche : les effets du court-circuit sont bien visibles.

Le câble de sortie portait un marquage selon l'ancienne désignation de la rue. C'est pourquoi le mauvais câble a été mis hors tension. Le contrôle de la tension au câble sectionné n'était pas très facile. L'appareil de mesure utilisé ne correspondait plus à la norme actuelle. La victime ne portait pas l'équipement de protection individuelle (EPI).

Pour les mesures dans le réseau, il faut toujours porter l'EPI. Les appareils de mesure doivent correspondre à la norme SN EN 61010-031.

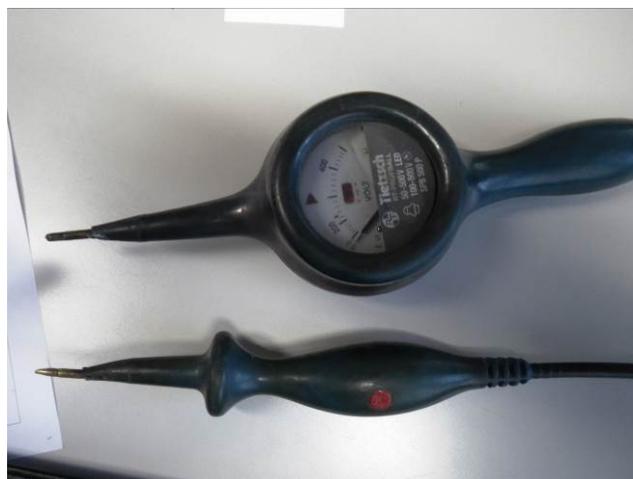
Vieil appareil de mesure, non sécurisé selon SN EN 61010-031

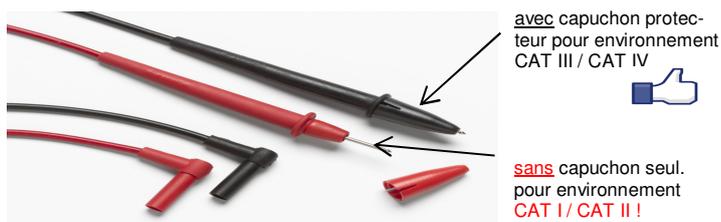
avec capuchon protecteur pour environnement CAT III / CAT IV

sans capuchon seul pour environnement CAT I / CAT II !

Dans les CAT III / CAT IV la **pointe de mesure découverte (à nu)** doit avoir une longueur de **max. 4 mm**.

Une détérioration du câble de mesure doit être clairement visible grâce à un **témoin d'usure** (isolation double et de couleur différente).

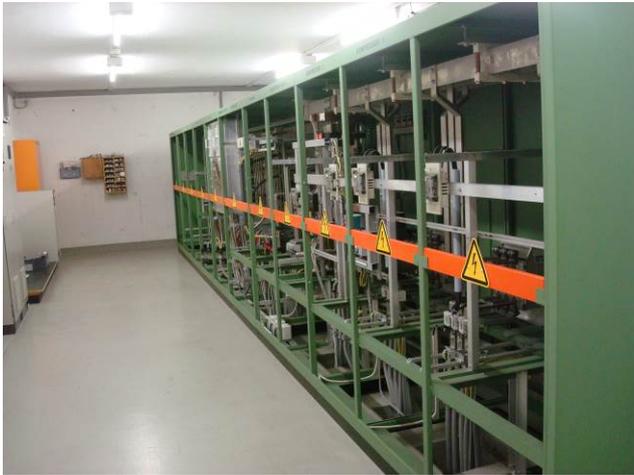
Pour fixer la pince de mesure de la résistance de terre au conducteur de protection, l'accidenté s'est agenouillé devant la DPBT. Il a alors touché en même temps avec un doigt un conducteur de phase de la ligne d'alimentation du départ du transformateur avant le disjoncteur de protection de la DPBT et avec le bras l'armoire en métal de la DPBT mise à la terre. Il a été gravement électrisé et brûlé au doigt.

Distribution principale à basse tension ouverte sous tension.

La DPBT se présente ouverte. L'accidenté savait que l'installation était sous tension. Comme il ne voulait faire soi-disant qu'une mesure de la résistance de terre, il n'avait pas conscience du danger et c'est pourquoi il ne portait pas d'EPI. Il n'avait pas recouvert les bornes d'alimentation sous tension.

Il faut respecter la directive ESTI 407. Elle impose le port de l'EPI lors des travaux. Il faut toujours porter l'EPI tout particulièrement quand on rentre dans une DPBT ouverte. Pour les travaux à proximité de parties d'installations électriques sous tension, il faut toujours les recouvrir. Ceci vaut aussi pour la fixation d'appareils de mesure et de leurs câbles.

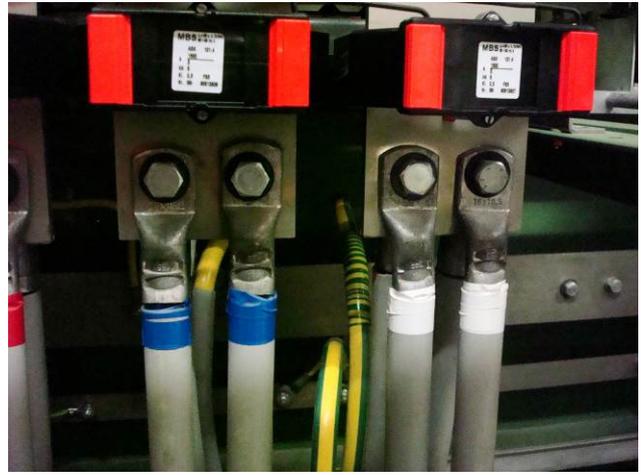
Raccordement à partir du transformateur avec le conducteur de terre à mesurer. Lieu de l'accident.

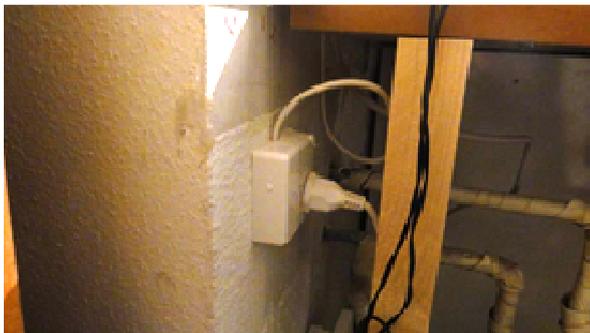
Prise sans raccordement au conducteur de protection installée par des non-professionnels.

Les recherches ont déterminé que le micro-onde a été importé directement d'Allemagne par le propriétaire de l'appartement. L'appareil a été branché à une prise sous le plan de travail à l'aide d'un adaptateur de fiche. Cette prise AP 3 x T12 avait été installée par un occupant précédent avec une TD 2 x 1 mm<sup>2</sup>. Le conducteur de protection n'était pas raccordé, c'est pourquoi le boîtier de l'appareil était sous tension de 115 V.

Les prises non mises à la terre ne doivent plus être utilisées et doivent être immédiatement retirées. Les installations dans la cuisine doivent être faites correctement et faire l'objet d'un protocole de mesure. L'appartement complet doit subir un contrôle périodique.

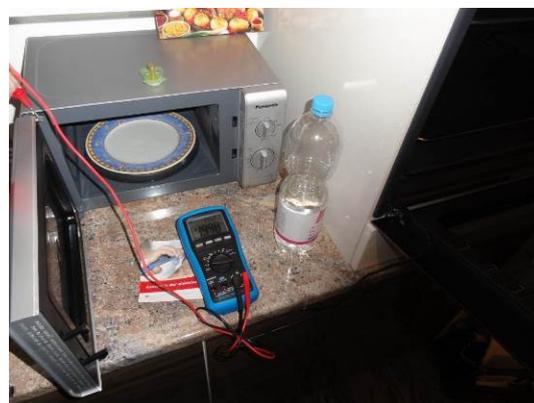
Différence de tension entre le conducteur de protection et le boîtier de 115 V.

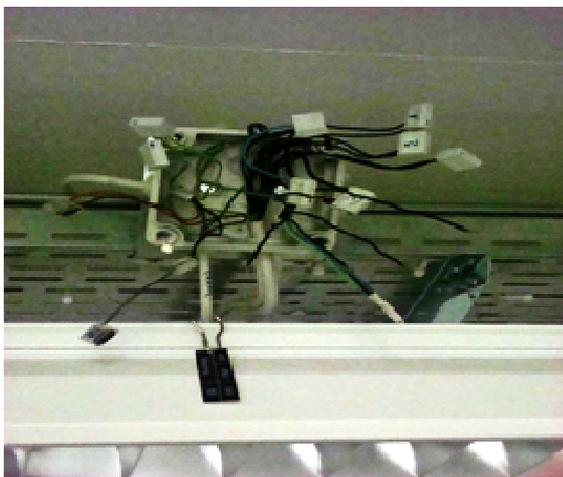
Electrisation par un fil sous tension dans une boîte de dérivation.

Les travaux de démontage d'installations électriques renferment toujours le risque que l'une d'entre elles soient encore sous tension. L'accidenté savait que les lignes étaient sous tension. Et pourtant il a déconnecté sans mandat le câble d'alimentation de l'interrupteur dans la boîte de dérivation.

Lors de travaux de démontage il faut toujours clarifier où des installations électriques peuvent mettre des personnes en danger. Il faut définir par écrit quelles sont les mesures de sécurité nécessaires et qui est la personne responsable du travail. Les installations électriques doivent toujours être mises hors tension avant le démontage et déconnectées du réseau. Il faut toujours isoler les fils sous tension.

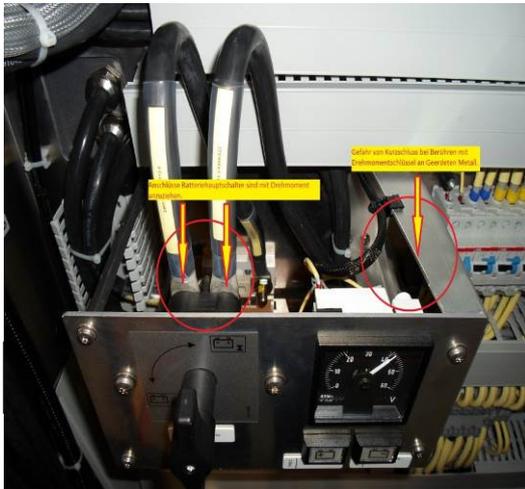
L'accidenté avait pour mandat d'éliminer les défauts dans un véhicule tracteur. Il voulait serrer le raccordement de l'interrupteur principal des batteries (côté batterie). Il a alors provoqué avec la clé à écrous à nu un court-circuit entre le pôle positif et le boîtier du commutateur. Il a été brûlé à la main et a dû être conduit d'urgence à l'hôpital.

L'accidenté a utilisé une clé à écrous à nu et provoqué un court-circuit avec arc électrique. Il ne portait pas l'EPI.

Les câbles de batterie sont toujours sous tension. Pour le raccordement il faut toujours utiliser des outils adaptés isolés. Il faut particulièrement instruire de ces dangers les personnes qui exécutent de tels travaux. Comme le courant de court-circuit est toujours élevé, il faut dans tous les cas porter l'EPI.

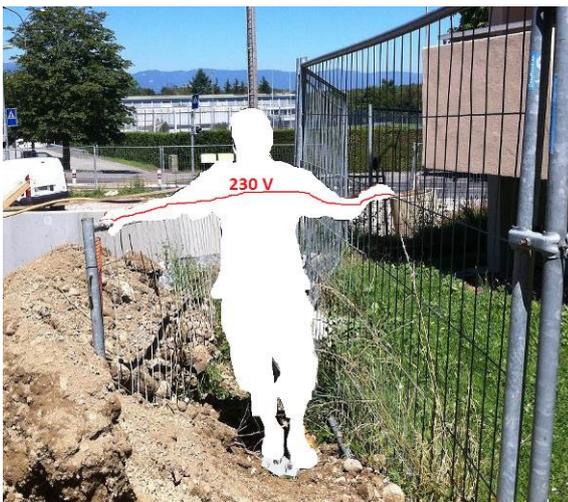
Tension de contact de 230 V entre les grillages de protection.

A la pose d'un piquet pour fixer le grillage de sécurité, un câble de sortie de la distribution du chantier a été endommagé de telle façon qu'il a abîmé un conducteur de phase. Le câble PUR utilisé convenait bien aux rudes conditions du chantier, mais la protection mécanique dans la terre n'était pas assurée.

Résistance bras-bras = 1000  $\Omega$  ; courant de choc  $I_{\text{choc}} = 230 \text{ V}/1000 \Omega = 230 \text{ mA}$ ;

Les câbles sur les chantiers doivent être protégés contre les dommages mécaniques. Il faut toujours faire un contrôle initial avant la mise en service.

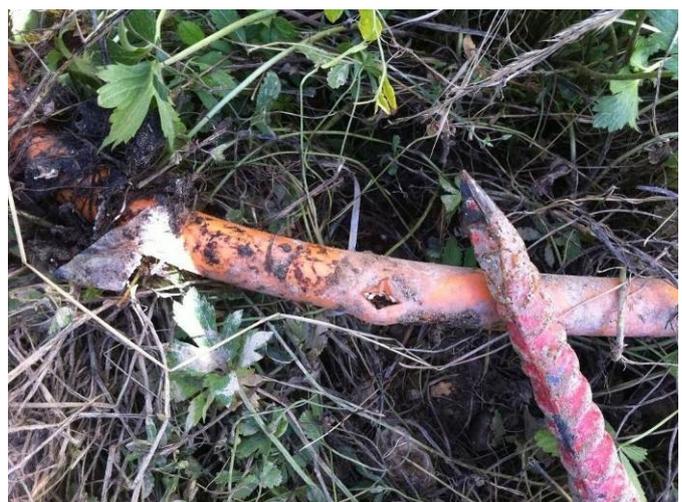
Câble PUR endommagé sans protection mécanique.

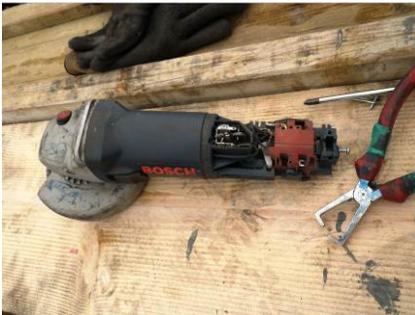
Le câble de raccordement était encore branché dans l'enrouleur de câble et était sous tension. Comme l'accidenté était isolé sur la planche, il n'a d'abord pas été électrisé. Le dispositif de protection à courant différentiel-résiduel existant ne s'était pas déclenché. Ce n'est que quand l'accidenté a touché en même temps le conducteur de phase et le conducteur neutre qu'il a été électrocuté.

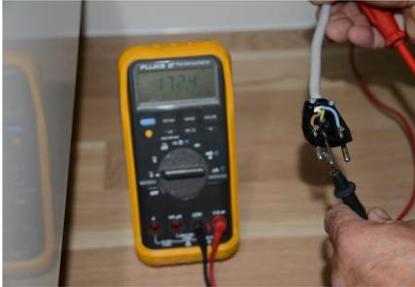
Industrie et artisanat	230 V	Passage du courant à travers le corps	L'accidenté a touché la prise sous tension avec le talon droit et saisi la conduite d'eau mise à la terre avec la main gauche. Il a alors subi un passage du courant à travers le corps qui a provoqué une crispation des muscles l'empêchant de lâcher la conduite d'eau.

L'accidenté travaillait sur des installations électriques sans en avoir les connaissances techniques. Il a donc monté un connecteur mâle pour l'alimentation au lieu d'une prise de courant.  Pour les travaux sur des installations électriques il faut une autorisation d'installer que l'accidenté ne possédait pas.

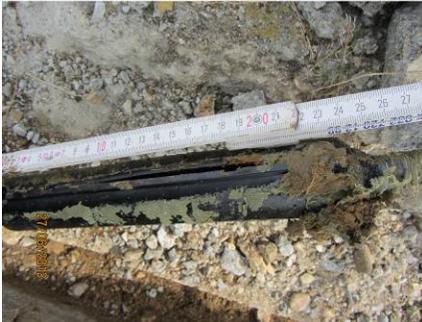
Un manchon du câble d'alimentation du lampadaire du quai n'était pas posé correctement. Du coup, l'eau s'introduisait dans le manchon par une fente. Le défaut a entraîné le passage constant d'un courant de fuite. La première vérification en 2012 lors du renouvellement de l'éclairage n'avait pas été complètement effectuée. A cause du défaut, la tension de contact au niveau du quai était trop élevée.

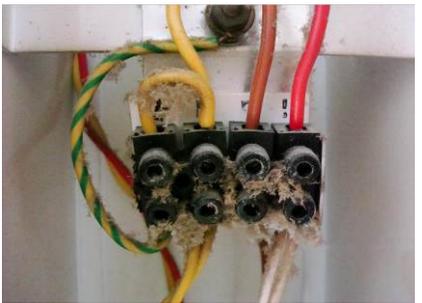
Profane	230 V	Passage du courant à travers le corps	L'accidentée était en train de se doucher. Elle tenait la pomme de douche de la main et a touché en même temps la poignée en métal qui était sous tension. Elle a été électrocutée et elle est décédée sur place.

C'était une ancienne installation selon le schéma III. Le conducteur neutre était interrompu dans une borne d'une vieille prise de courant. A cause de ça, le conducteur de protection s'est trouvé sous tension. La tension est arrivée à la poignée passant par l'armoire de toilette raccordée et par le grillage en métal sous le crépi.
