Inspection fédérale des installations à courant fort ESTI
Sécurité dans l'utilisation de l'électricité

Statistique des accidents 2005–2014

Rapport annuel 2014

Accidents électriques 2014 : multiplication des accidents bénins !

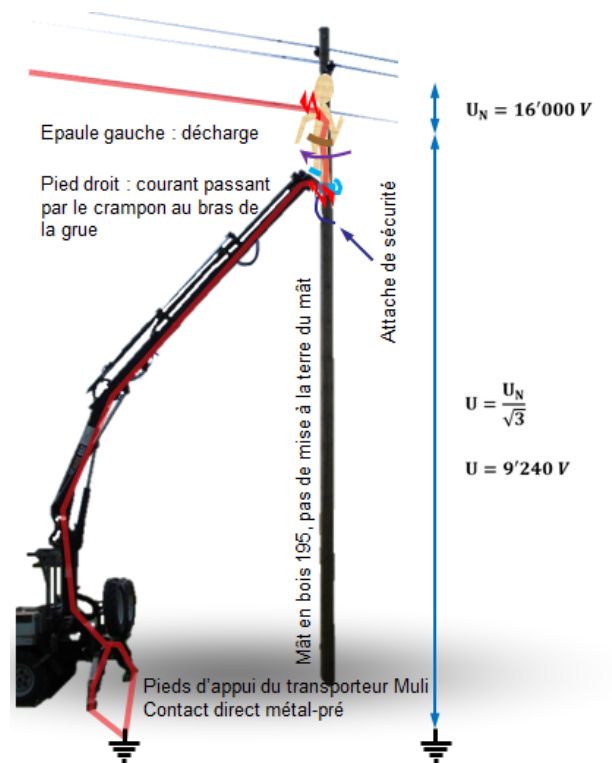
Brûlure au bras et au pied aux points d'entrée et de sortie du courant

Un constructeur de réseau a reçu le mandat de démonter deux lignes de régulation. Les deux lignes étaient fixées sur une partie intermédiaire de 850 m de long sur les mêmes structures portantes.

Les connexions câblées aux stations transformatrices existantes ont été établies avec différentes commandes de manœuvres. Plusieurs groupes participaient au projet. Chaque groupe avait demandé et réalisé lui-même les commandes de manœuvres nécessaires pour son étape. Le démontage d'éléments de ligne séparés avait été commencé la veille. Les lignes avaient été vérifiées hors tension et sécurisées avec un dispositif de mise à la terre. Le responsable du travail et l'accidenté étaient certains que ce tronçon était également déconnecté. L'accidenté est monté sur le mât et quand il s'est approché du conducteur le plus bas il y a eu une décharge. A cause de l'électrisation il a perdu l'équilibre. Comme la ceinture avait été placée au-dessus des boucles de sécurité autour du mât, il est resté accroché au mât/à la boucle, impuissant et pendu la tête en bas. Malgré ses tentatives, il n'a pas pu se libérer lui-même.

L'accidenté comme le responsable étaient absolument certains que la ligne était déconnectée ! C'est pourquoi ils ont omis de vérifier sur place l'absence de tension, bien qu'aucun dispositif de mise à la terre et de court-circuit pour cette section de ligne n'ait été visible du lieu de travail. Cette erreur d'appréciation est due entre autres aux points suivants :

Les installations à courant fort doivent fondamentalement être considérées comme étant sous tension sauf si elles ont été mises hors circuit et sécurisées par le responsable des travaux selon les 5 règles de sécurité. Le responsable doit autoriser le travail sur la zone de travail. Selon l'art. 69 OCF, l'exploitant d'une installation doit mettre à la disposition du responsable du chantier la documentation renseignant en particulier sur l'état (enclenchement ou déclenchement), les manœuvres à effectuer et les mesures de protection à prendre et le déroulement des travaux exigé. Il faut s'assurer que la vue d'ensemble sur le déroulement complet est à tout moment garantie. Cela implique que l'état des manœuvres des installations concernées en particulier soit suivi et communiqué aux personnes intéressées.

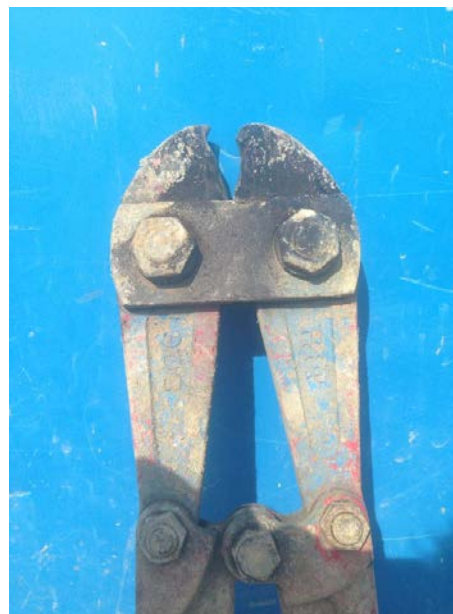
Douleurs musculaires dues au passage du courant

Le conducteur de l'engin a retiré le câble qui sortait de terre sur la parcelle et faisait une boucle et a essayé de le couper avec la lame de l'excavatrice. Mais cela n'a pas marché. Le conducteur a informé l'accidenté que le câble était hors tension et qu'il pouvait le couper. L'accidenté a pris sa pince coupe-câbles avec des poignées non isolées et a sectionné le câble. Il a alors provoqué un court-circuit et du courant lui est passé brièvement à travers le corps. En raison de ses douleurs, il a été conduit à l'hôpital pour observation.

Le câble qui faisait une boucle sur la parcelle était encore sous tension. Il n'était pas clair de quel câble il était question. Selon les plans de l'EE, le câble devait aller directement sur la parcelle sans faire de boucle. C'est pourquoi il a été supposé que le câble était hors tension. Mais le tracé du câble n'était pas tel que dessiné sur les plans. L'accidenté a utilisé une pince non isolée, moyennant quoi il a été fortement électrisé.

Selon l'ordonnance sur les travaux de construction, il faut avant le début des travaux vérifier qu'aucune ligne électrique sur le terrain ne puisse mettre des personnes en danger. Selon l'ordonnance sur le courant fort OCF, les personnes travaillant sur des installations électriques doivent au moins être instruites. Les installations doivent être sécurisées avant le début des travaux par le responsable du chantier d'après les 5 règles de sécurité. Quand la situation n'est pas claire, le travail doit être stoppé et la situation éclaircie avec l'EE. Les plans de réseau doivent être constamment tenus à jour par l'exploitant de réseau.

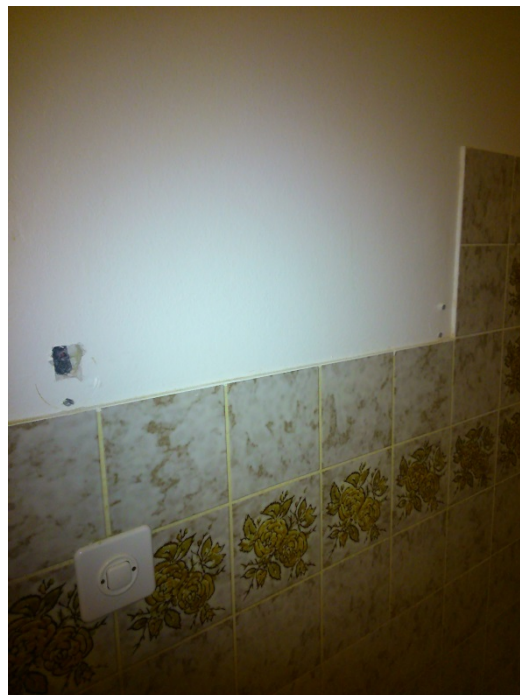
Electrisation au porte-serviettes de la salle de bains

L'accidenté s'est douché et est sorti de la baignoire. Il s'est tenu au porte-serviettes et en même-temps a touché le robinet. Il a alors reçu une violente décharge électrique. La contraction des muscles a provoqué une glissade et la chute de l'accidenté. Le porte-serviettes était en partie arraché du mur et donc aussi la vis qui a établi un contact avec le fil du luminaire. L'accidenté s'est déboîté l'épaule et a eu des contractures au dos et aux jambes.

Le porte-serviettes avait été monté du côté gauche directement au-dessus de l'interrupteur. Au montage le fil du luminaire avait été endommagé par une vis. Quand la lumière était allumée dans la salle de bains, le fil était sous tension et donc le porte-serviettes également. Dans cette installation ancienne, il n'y avait aucun disjoncteur de protection à courant différentiel-résiduel.

Il faut immédiatement faire réparer la ligne défectueuse par une entreprise d'installations électriques. Il faut faire un contrôle périodique dans tout le bâtiment. Il faut faire particulièrement attention aux installations et aux contrôles dans les salles de bains et de douche. Il est vivement recommandé de monter un disjoncteur de protection à courant différentiel-résiduel dans les salles de bains.

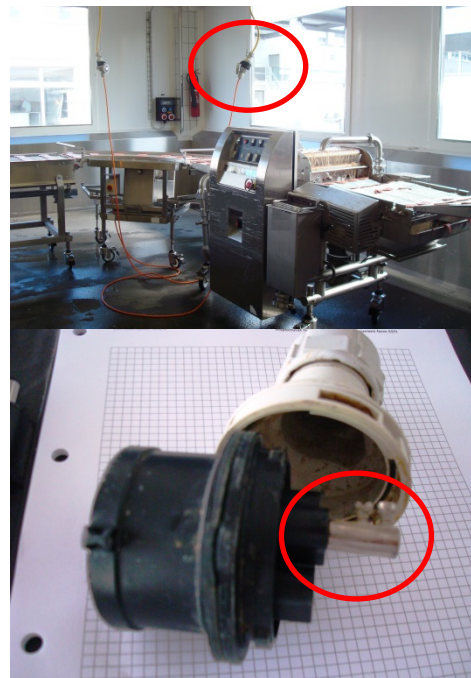
Douleurs au bras, au thorax

L'opérateur a été électrisé au laminoir alors qu'il surveillait la production d'hamburgers. L'opérateur a avisé le technicien qui a essayé de connecter la fiche à une autre prise. Le technicien a également été électrisé. L'opérateur avait des douleurs au bras et au thorax.

Lors de l'enquête, l'accouplement sur lequel la machine était branchée a été inspecté. Il a été constaté que la broche de terre avait été raccordée sur la position 7 heures au lieu de 6 heures. Aucun disjoncteur de protection à courant différentiel-résiduel n'avait été installé parce que les courants de fuite des machines étaient trop grands. Pour exclure l'usage des accouplements pour l'utilisation générale, les accouplements étaient codés. En ouvrant l'accouplement on a constaté que la douille de la broche de terre était déplacée vers l'arrière et donc ne faisait plus contact. Les courants de fuite des convertisseurs de fréquences installés dans la machine faisaient que la machine était sous tension.

Tous les accouplements de raccordement doivent être contrôlés pour détecter les défauts. Les accouplements doivent être remplacés par un modèle robuste. Il faut chercher pourquoi les courants de fuite sont forts. Dans la mesure du possible, il faut intégrer un disjoncteur de protection à courant différentiel-résiduel pour que des embrayages utilisables de manière générale puissent être utilisés. Les embrayages défectueux doivent être signalés au service technique.

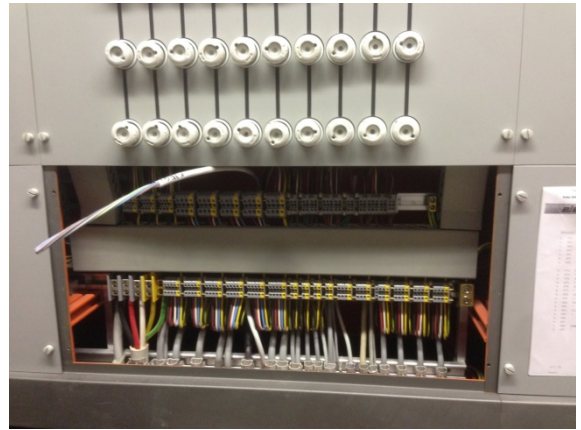
Coupures et brûlures

Dans une caserne des monteurs étaient occupés à l'installation de places de travail de formation en ligne supplémentaires. L'accidenté devait encore raccorder la ligne d'alimentation de la prise (5 x 2,5 mm²) aux bornes de distribution existantes. Conformément aux prescriptions, il avait enlevé seulement l'écran de protection. Il n'avait pas vu les barres de cuivre à blanc sous l'écran de protection supérieur en PVC. Quand il a introduit le câble dans la distribution secondaire, le dessus de son avant-bras droit a touché les barres de cuivre des fusibles DII se trouvant au-dessus. En même temps, de la main gauche il se tenait au cadre en métal de la distribution secondaire. Il a eu un choc électrique et des coupures au pouce gauche ainsi qu'une brûlure sur le dessus de l'avant-bras droit.

L'accidenté n'avait pas vu le jeu de barres à nu qui se trouvait sous le couvercle supérieur. L'installation n'était pas hors tension et l'accidenté ne portait pas les équipements de protection individuelle dans la zone d'approche (30 cm). Le jeu de barres à nu n'était pas recouvert.

Quand les écrans de protection sont enlevés et que le degré de protection IP 2X n'est pas garanti, il faut porter les équipements de protection individuelle. Selon la règle de sécurité 5 il faut protéger contre les parties voisines restées sous tension.

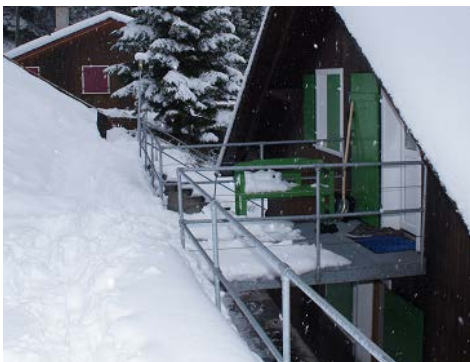
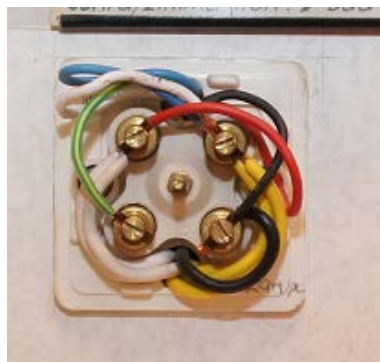
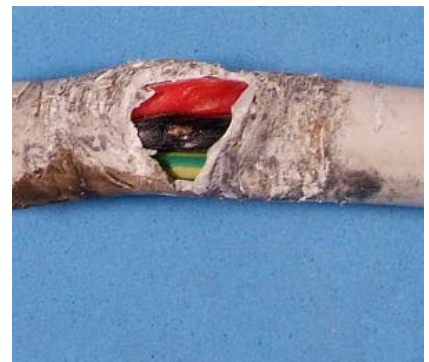
La rampe d'escalier était sous tension.

Liaison équipotentielle non raccordée.

La phase endommagée et en contact avec la construction métallique de la rampe.

Un mur de protection a été repoussé contre la maison par la pression constante de la montagne. Ce déplacement a engendré une pression sur la passerelle d'accès en métal. Pour avoir un peu d'espace entre le mur et la façade de la maison, la passerelle a été raccourcie. Une ligne électrique y était fixée pour l'éclairage extérieur et le bouton-poussoir du luminaire. Le tube de protection du câble était fixé avec des

brides de câbles en métal et n'avait pas été adapté aux nouvelles conditions. Le tube métallique a commencé à se courber parce que la montagne continuait à pousser. La pression a eu des effets sur le point de transition de la sortie du câble électrique vers le bâtiment. Les bords du tube métallique ont endommagé l'isolation extérieure du câble ainsi que l'isolation de la phase. Ainsi le tube et la passerelle d'accès en métal et toutes les rampes mécaniquement reliées entre elles étaient sous tension. La liaison équipotentielle n'avait pas été correctement et complètement établie, car l'installation avait été exécutée selon le schéma III.

La liaison équipotentielle de la construction métallique doit être complètement établie. Toute l'installation doit faire l'objet d'un contrôle par une personne autorisée à contrôler.
