# **Accidents électriques 2015**

## **Statistique des accidents 2006-2015**

# Accidents électriques 2015 : léger recul des accidents graves et mortels

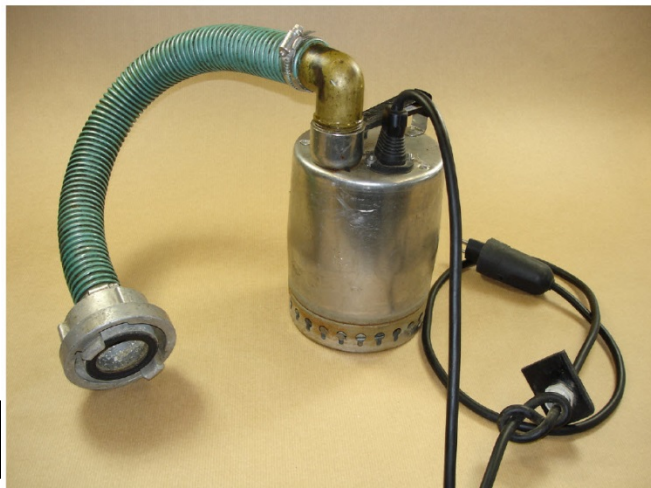
L'accidenté a branché la pompe submersible à une prise au niveau du plafond de la cave. Il a probablement touché le boîtier métallique qui était sous tension, et a été fortement électrisé, au point de tomber au sol et d'être traversé par le courant entre la machine à laver mise à la terre et la pompe. Ce passage de courant a entraîné sa mort.

Cette prise était raccordée à un vieux câble d'alimentation à deux conducteurs avec un câble d'alimentation à trois conducteurs, selon le schéma d'installation III. Le conducteur de protection avait été raccordé au conducteur extérieur, en raison des anciennes couleurs de conducteurs de la vieille installation. Le raccord du conducteur de protection de la prise était sous tension, et donc aussi le boîtier métallique de la pompe. Il n'existait aucun justificatif de vérification initiale concernant l'extension de la prise. Il était impossible de savoir qui avait réalisé ces installations, et à quel moment (plusieurs changements de locataire et de propriétaire).

Les modifications et extensions sur des installations électriques anciennes doivent être réalisées et contrôlées par un professionnel titulaire d'une autorisation d'installer de l'ESTI. Les installations électriques selon le schéma III comportent un risque de confusion des fils électriques ou de coupure du conducteur neutre suite à l'utilisation fréquente de la prise. Ces deux sources de danger ne sont pas apparentes pour le profane et constituent un risque de mort latent. Ces installations doivent par conséquent toujours être remplacées ou au moins vérifiées par un contrôleur-électricien. Toute nouvelle installation ou extension d'installations électriques doit être soumise à une vérification initiale avant sa mise en service.

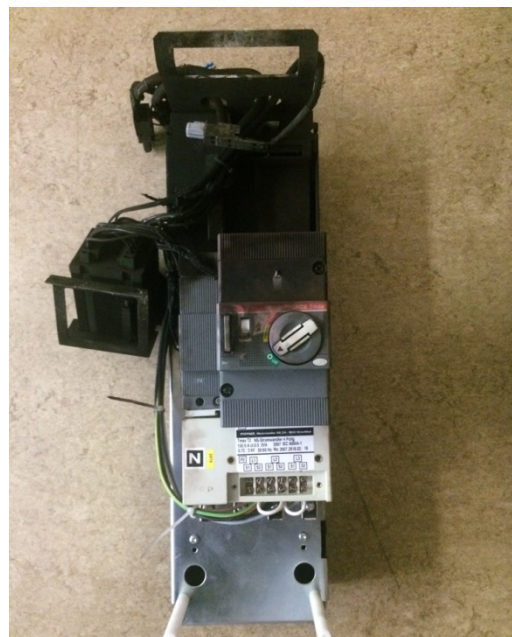
La distribution était assurée directement par deux transformateurs de 1 MVA qui fonctionnaient en parallèle. Un arc électrique d'un courant de court-circuit de plus de 35 kA requiert un équipement de protection de niveau 3 minimum. L'accidenté n'était pas formé pour les travaux sous tension et ne portait aucun équipement adéquat. La responsabilité du travail n'était pas définie et aucune instruction de travail n'avait été donnée.

Module de disjoncteurs, peut être démonté pour remplacer l'appareil de mesure.

Tout travail sous tension requiert une instruction de travail, avec définition des responsabilités. Les personnes doivent être formées pour les travaux sous tension et disposer du matériel nécessaire et des équipements de protection individuelle appropriés. Dans le cas présent, l'appareil de mesure doit être remplacé hors tension sur le module de disjoncteurs démonté.

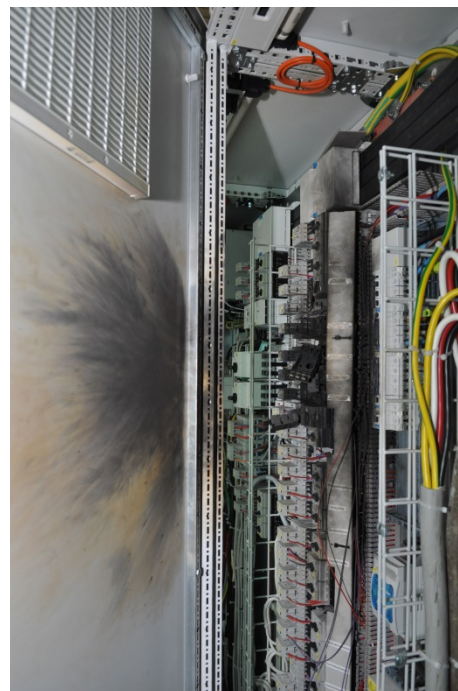
Le même jour, un disjoncteur-protecteur avait déjà été remplacé. L'installation avait été mise hors tension à cet effet. Cela n'a pas été le cas pour le câblage des contacts de commande. D'après la déclaration de l'accidenté, il pensait que l'installation était hors tension. Le technicien pensait que la commande fonctionnait avec 24 V et qu'il n'était pas nécessaire de la mettre hors tension. L'interrupteur principal de la distribution était enclenché et dans le champ de vision de l'accidenté.

En câblant les contacts de commande, l'accidenté a provoqué un court-circuit. Il est impossible de savoir s'il a résulté d'une erreur de manipulation ou d'un câble lâche, étant donné que l'accidenté ne s'en souvenait plus.

Il aurait été possible de mettre l'installation hors tension. La commande était directement alimentée par la distribution générale qui est elle-même alimentée par le poste de transformation (transformateur de 630 kVA,  $I_K$  env. 18 000 A). Les personnes concernées avaient reçu les instructions de travail pour réaliser les travaux hors tension. Elles n'ont malheureusement pas été respectées.

Les travaux sur une commande sous tension sont considérés comme des travaux sous tension. Le travail s'effectue à proximité de pièces sous tension. Le risque de provoquer un court-circuit est permanent. Le responsable du travail doit vérifier au moyen des 5 règles de sécurité si l'installation est hors tension. Ce n'est qu'à partir de ce moment-là qu'il peut autoriser l'apprenti à travailler.

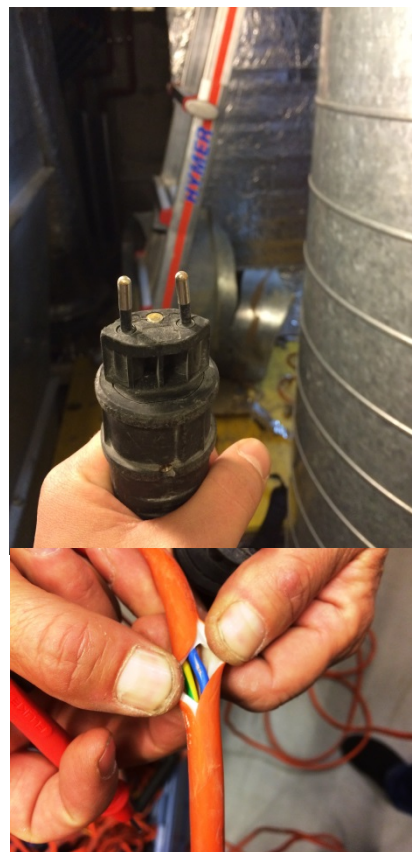
L'échelle métallique a abîmé la rallonge et a touché le conducteur extérieur, ce qui a mis l'échelle sous tension. Le contact de protection de la fiche mâle de l'enrouleur de câble était en outre coupé. Le fusible ne s'est donc pas déclenché. L'enrouleur de câble métallique était lui aussi sous tension, avec 88,5 V.

Les enrouleurs de câble doivent être régulièrement contrôlés. Conformément à l'art. 32b de l'ordonnance sur la prévention des accidents, l'employeur est tenu de ne mettre à disposition que des équipements de travail intacts et sûrs. L'entretien doit être consigné par écrit. Les enrouleurs de câble défectueux doivent être réparés ou, encore mieux, remplacés. Les contacts de protection ne doivent pas être désactivés, car ils assurent la sécurité des personnes.

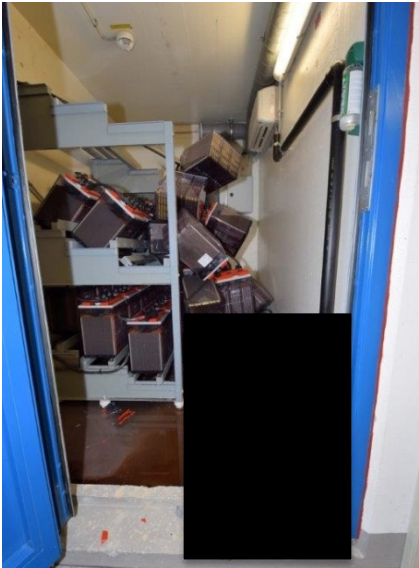
| Accidents électriques mortels en 2015 | | | | | |
|---|---|---|---|---|---|
| Technicien de service | 366 V CC | Passage du courant à travers le corps | L'accidenté avait pour mandat de réaliser les travaux d'entretien annuels d'une installation de détection d'incendie. Il devait notamment contrôler les détecteurs d'incendie dans une salle des batteries. Etant donné que le détecteur d'incendie était fixé au-dessus du support des batteries, l'accidenté est monté sur les batteries. Le support s'est renversé en partie sur l'accidenté. Les bornes dénudées des batteries ont provoqué le passage de courant à travers le corps de l'accidenté. Celui-ci a été retrouvé mort le lendemain. | | Le support n'était pas prévu pour être escaladé par des personnes. Les batteries et les traverses étaient posées de manière amovible. La chute des batteries a détruit les chapeaux des raccords de batterie, et fait apparaître les raccords dénudés. Les deux pôles ont touché l'accidenté, qui a été traversé par un courant continu d'env. 200-300 mA. L'accidenté n'a pas été retrouvé tout de suite, car il travaillait seul sur l'installation à ce moment-là. L'accidenté n'avait pas été instruit sur les risques dans les salles des batteries. |

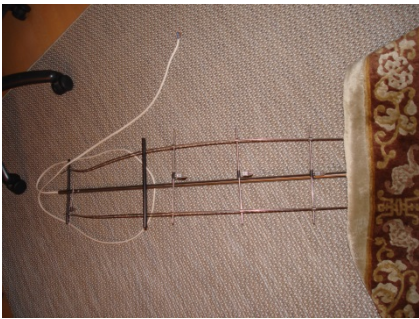
| Groupe de personnes | Tension effective | Conséquence | Bref exposé | | Cause |
|---|---|---|---|---|---|
| Profane | 230 V | Passage du courant à travers le corps | L'accidenté essayait de réparer une lampe de 12 V défectueuse de son voisin. Il a par erreur raccordé la lampe à l'alimentation 230 V. Au contact des deux conducteurs dénudés de la lampe, ses muscles se sont crispés et il a été mortellement électrisé. Le RCD ne s'est pas déclenché à cause de l'isolation du lieu. | | Compétences/connaissances insuffisantes ou inexistantes, méthode de travail imprudente et risquée. L'accidenté a essayé d'utiliser un matériel à tension minimale avec une basse tension, sans protection de base. Lieu isolé, donc aucun déclenchement du RCD. |

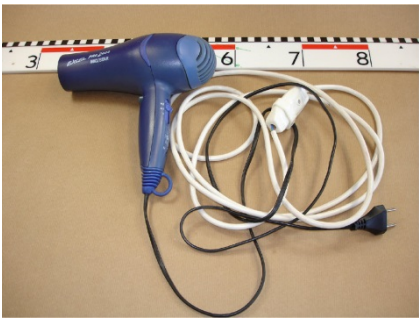
| Groupe de personnes | Tension effective | Conséquence | Bref exposé | | Cause |
|---|---|---|---|---|---|
| Profane | 230 V | Passage du courant à travers le corps | L'accidenté souffrait de dépression et était suivi par un thérapeute. L'accidenté avait branché le sèche-cheveux dans la pièce d'à côté et l'avait pris avec lui dans la baignoire, avec une rallonge. Il a été traversé par le courant et est décédé. Le RCD ne s'est pas déclenché à cause de l'isolation du lieu. | | Sèche-cheveux branché dans la baignoire. Décès par dépolarisation le long de la peau (forme particulière apparaissant sur une grande surface le long de la peau et présentant un passage du courant à travers le corps). Un certificat d'altération tissulaire a été établi par le médecin légiste. |
