Eidgenössisches Starkstrominspektorat ESTI
Inspection fédérale des installations à courant fort ESTI
Ispettorato federale degli impianti a corrente forte ESTI
Inspektorat federal d'installaziuns a current ferm ESTI

Rapport annuel 2017

Accidents électriques

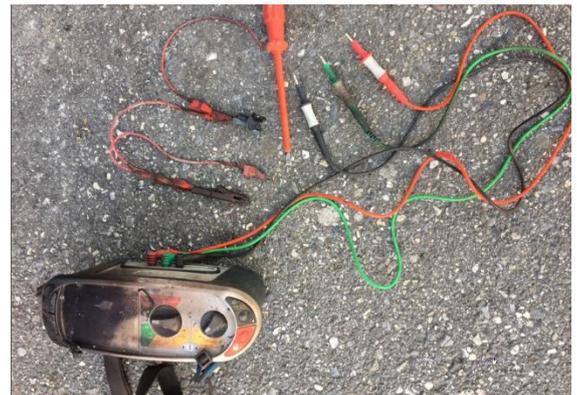
L'accidenté avait pour mandat de procéder à un contrôle d'installation sur un groupe de fusibles. Dans ce but, il a voulu préparer le groupe de fusibles pour la mesure d'isolement. Après avoir informé le propriétaire qu'il allait couper l'alimentation en courant, il a retiré les fusibles. Pour procéder à la mesure d'isolement, il a voulu placer le pont de mesure sur les trois conducteurs extérieurs du côté supérieur de l'élément fusible. Il ne s'est rien passé lors de la mise en place de la première borne. Lorsqu'il a voulu placer la deuxième borne sur le deuxième conducteur extérieur, il s'est produit un court-circuit avec arc électrique. L'accidenté a été brûlé au visage et aux mains.

L'accidenté pensait que les fusibles étaient alimentés depuis le côté inférieur. Il n'avait pas vérifié l'absence de tension avant de mettre en place le pont de mesure. Le côté supérieur, où il a voulu placer le pont de mesure, était sous tension. De plus, l'accidenté ne portait pas d'équipement de protection individuelle (EPI) après que le couvercle de protection ait été enlevé.

L'appareil de mesure a été court-circuité.

Lors de travaux sur des installations électriques, celles-ci doivent être mises hors tension selon les 5 règles de sécurité.

Si des travaux sont tout de même effectués dans la zone d'approche de parties sous tension, les EPI doivent être portés, conformément à la directive ESTI n° 407.

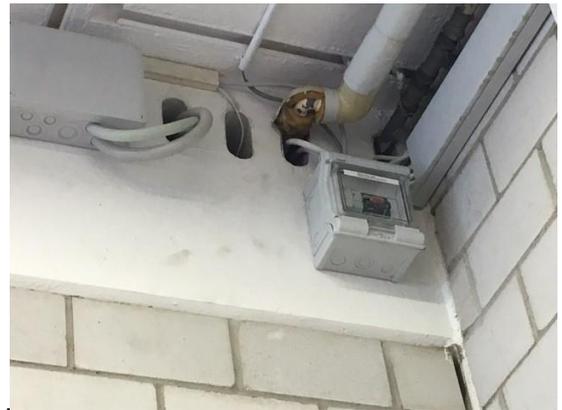
En raison de la construction d'un coupe-feu, les lignes existantes pour l'éclairage et les prises ont dû être raccordées à des circuits de compteur différents. L'accidenté était chargé d'identifier les lignes de câbles et de les affecter en conséquence. Il a pris une ligne afin de contrôler le câblage. Ce faisant, son visage a touché un câble sous tension et il a reçu une décharge électrique. Il est alors tombé de l'échelle, d'une hauteur d'environ 3 m. En chutant, il s'est cassé la main droite.

Les conducteurs d'un des câbles étaient nus. La protection de base n'était pas donnée. L'accidenté n'avait malheureusement pas vérifié l'absence de tension. La signalétique dans l'armoire de distribution n'était pas correcte. C'est la raison pour laquelle le câble était sous tension.

Les anciens câbles inutilisés doivent être enlevés dans la mesure du possible.

Avant les travaux sur des installations électriques, celles-ci doivent être mises hors tension selon les 5 règles de sécurité. Les extrémités de conducteurs nues doivent toujours être isolées. Les câbles inutilisés doivent être enlevés dans la mesure du possible. Si cela n'est pas possible, il faut les marquer et les déconnecter des deux côtés.

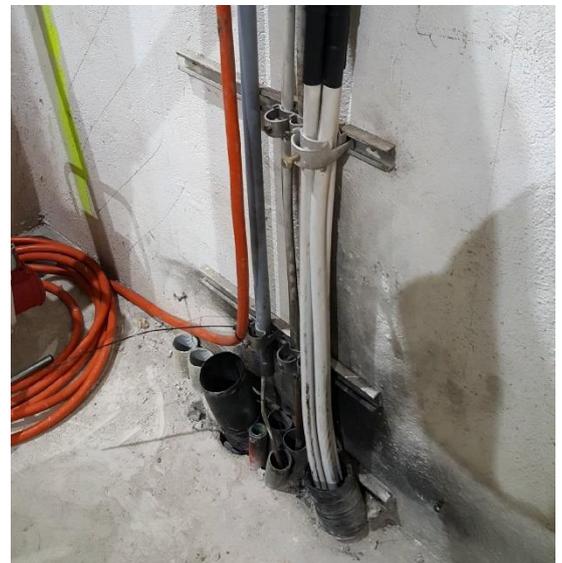
L'installateur électricien avait pour mandat de déconnecter le câble d'alimentation d'un générateur, puis de le démonter. Le câble a été déconnecté dans la distribution de la centrale électrique qui se trouvait un étage plus haut, par le retrait du fusible. Après vérification de l'absence de tension, le câble a été déconnecté du générateur. Il n'a malheureusement plus été possible de retirer le câble de la conduite d'alimentation. Afin de pouvoir démonter tout de même le câble, l'accidenté a cherché à sectionner le conducteur monofilaire dans l'échelle à câbles qui menait à la distribution. 2 faisceaux de câbles identiques comprenant des conducteurs monofilaires étaient disposés sur l'échelle à câbles : la ligne d'alimentation du générateur et celle de la distribution.

L'accidenté a sectionné le conducteur du générateur qu'il croyait hors tension au moyen d'un disque de coupe. L'accidenté a confondu les lignes de sorte qu'il a sectionné la ligne d'alimentation de l'armoire de commande qui était sous tension. Cela a provoqué un court-circuit avec arc électrique. L'accidenté a été brûlé aux bras et aux mains.

Les lignes n'ont pas été clairement étiquetées et l'absence de tension n'a pas été vérifiée avant la coupe.

Avant de sectionner une ligne, il faut s'assurer qu'il s'agit bien de la bonne ligne et qu'elle a été mise hors tension selon les 5 règles de sécurité. Si cela ne peut pas être clairement déterminé, il faut travailler avec un dispositif de coupe de sécurité. Le responsable des travaux ne peut autoriser le travail sur un site que lorsqu'il n'y plus de danger.

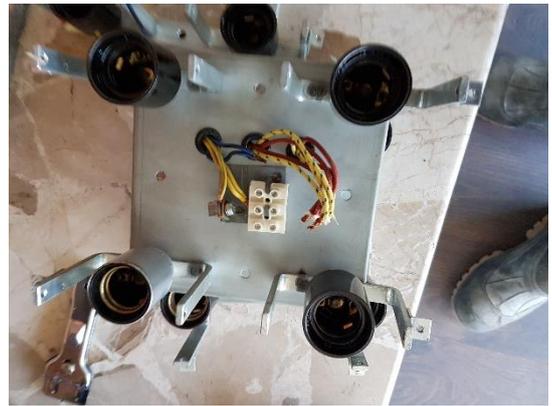
L'accidenté a apporté son aide à une entreprise d'installation qui effectuait des travaux de démontage d'installations électriques sur un chantier. Le responsable des travaux a enlevé les fusibles avant le début des travaux. L'accidenté a voulu démonter une lampe suspendue. Il a vérifié l'absence de tension avec un détecteur de phases. A cet effet, il a saisi la lampe avec sa main gauche. L'accidenté a été violemment électrisé.

Les fils nus du câble n'avaient pas été suffisamment et durablement isolés. Lors des travaux sur le câble, deux isolations ont été arrachées ou sont tombées pour d'autres raisons. Le câble a été remis en service alors qu'il aurait dû être éliminé lors des travaux de démontage. Les fils ont touché le boîtier métallique et l'ont mis sous tension.

Les fils nus doivent toujours être protégés contre les contacts. Lors de travaux de rénovation ou de démontage, il arrive fréquemment que de vieux câbles soient remis sous tension parce qu'il y a encore un besoin d'électricité quelque part. Le groupe de fusibles n'a pas été assuré contre le réenclenchement. L'absence de tension ne doit pas être vérifiée avec un détecteur de phases, mais avec un appareil de mesure conforme à la norme EN 62243-3.

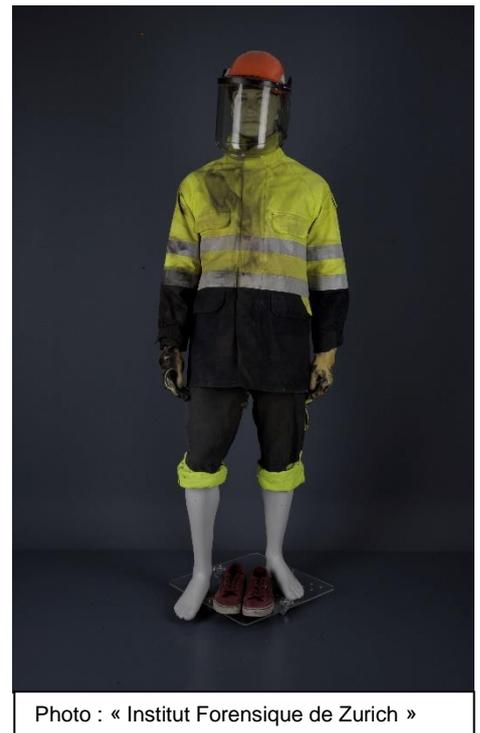
Photo : « Institut Forensique de Zurich »

L'accidenté a enlevé la gaine du câble GKN, a détaché le blindage (conducteur PEN) et l'a rabattu vers l'arrière. Ensuite, il a débranché les trois conducteurs extérieurs au moyen d'une cale en plastique. Puis il les a sectionnés les uns après les autres, mais a oublié de les isoler au moyen des capuchons rétractables qui avaient été préparés. Alors qu'il était en train de trancher le conducteur extérieur avec un coupe-câble, l'accidenté a provoqué un court-circuit qui a entraîné un arc électrique. L'accidenté a été victime de brûlures de 2^e et 3^e degré aux jambes.

L'accidenté portait certes les équipements de protection individuelle (EPI) au moment de l'accident, mais il avait retroussé les pantalons de protection à cause de la chaleur. Les câbles débranchés n'ont pas été munis de capuchons rétractables. Cela a provoqué un court-circuit accompagné d'un arc électrique lors de la coupe.

Lors de travaux sous tension, les EPI doivent être portés correctement. Le supérieur doit vérifier périodiquement que ses collaborateurs portent leurs EPI. Les consignes de travail doivent toujours être appliquées de manière correcte.

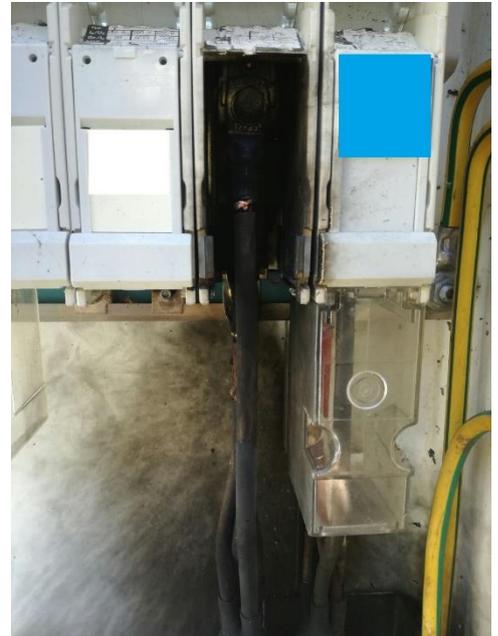
Il a reçu la mission d'enlever les attache-câbles autour de l'ancien câble d'alimentation dans le coffret de distribution. Il a sectionné les attache-câbles et a commencé à couper la ligne d'alimentation de l'ancien coffret de distribution qui se trouvait sous tension. Il s'est produit un court-circuit avec arc électrique qui a brûlé l'accidenté à la main droite.

La communication entre les électriciens de réseau et l'apprenti était insuffisante. Des travaux sur une installation sous tension ont été confiés à l'apprenti sans surveillance.

L'absence de tension de la ligne d'alimentation et du coffret de distribution n'a pas été vérifiée par le responsable des travaux conformément aux 5 règles de sécurité.

Si des travaux sont effectués à proximité de parties sous tension, un équipement de protection individuelle (EPI) complet doit être porté. Le responsable des travaux vérifie l'absence de tension de l'installation avant que des travaux soient confiés à l'apprenti. Les apprentis n'ont pas le droit d'effectuer des travaux sous tension.

Si des câbles sont tranchés, l'absence de tension doit être vérifiée au moyen d'un appareil de mesure agréé (SN EN 61243-3). Seul le responsable des travaux est habilité à confier des travaux à des apprentis.

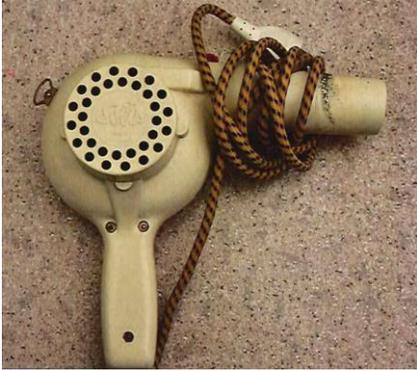
Accidents électriques mortels					
Groupe de personnes	Tension effective	Conséquence	Bref descriptif		Cause
Enfants (profanes)	230 V	Passage du courant à travers le corps	Les parents ont laissé les deux garçons accidentés sans surveillance. Ceux-ci se sont rendus dans la salle de bain. On suppose qu'ils ont branché le sèche-cheveux et l'ont pris avec eux dans la baignoire. La baignoire contenait de l'eau. Le sèche-cheveux est probablement tombé dans l'eau ou a été immergé. Les deux garçons ont été traversés par un courant électrique et mortellement blessés.

Pas de dispositif de protection à courant différentiel-résiduel RCD (FI) dans l'installation de la salle de bain. Lorsque le bâtiment a été construit, il n'y avait pas d'obligation d'intégrer un RCD dans l'installation de la salle de bain. Une obligation de remise à niveau n'existe que lorsque les circuits concernés sont modifiés ou complétés. Ce n'était pas le cas en l'espèce.

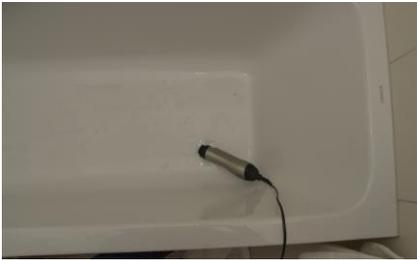
Profane	230 V	Passage du courant à travers le corps	La PA souffrait d'une dépression grave et avait dit à son mari qu'elle voulait se suicider. L'installation de la salle de bain était en parfait état et équipée d'un dispositif de protection à courant différentiel-résiduel. La PA a été retrouvée morte dans la baignoire, au-dessus d'un sèche-cheveux.

Suicide

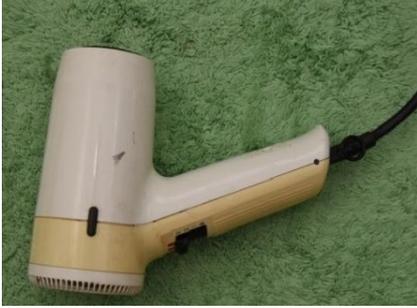
Groupe de personnes	Tension effective	Conséquence	Bref descriptif		Cause
Profane	230 V	Passage du courant à travers le corps	La PA a été trouvée morte dans sa baignoire par un parent. Le sèche-cheveux était branché et fonctionnait. L'installation n'était pas équipée d'un dispositif de protection à courant différentiel-résiduel RCD (FI) parce qu'il s'agissait d'un bâtiment de construction ancienne.

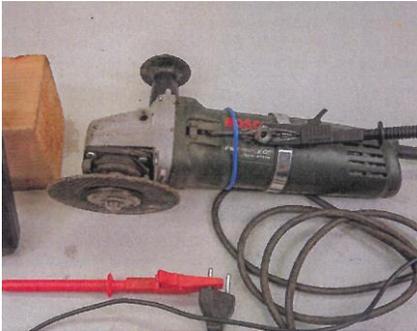
Suicide
Profane	230 V	Passage du courant à travers le corps	La PA était occupée à des travaux sur le toit. Elle travaillait avec une meuleuse d'angle réparée provisoirement. Une vis métallique a été utilisée en tant qu'interrupteur. Lors de la mise en marche, la vis s'est trouvée sous tension et la PA a reçu une décharge électrique mortelle.

Meuleuse d'angle réparée provisoirement de manière non professionnelle
