Ispettorato federale degli impianti a corrente forte ESTI  
Elettricità sicura

# **Statistica degli infortuni 2003-2012**

## **Rapporto annuale 2012**

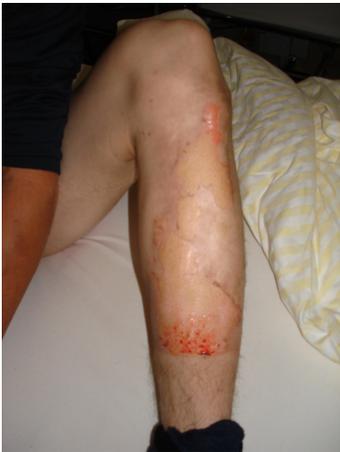
A sinistra: Ustione in seguito a cortocircuito di circa 3 kA.

Nella stazione di trasformazione l'elettricista per reti di distribuzione mobilitato ha trovato che un interruttore a media tensione e un fusibile si erano disinseriti. Siccome il quartiere doveva essere alimentato di nuovo con corrente, ha separato il cavo ritenuto difettoso dalla stazione di trasformazione e ha poi reinserito la stazione. Un imprenditore edile aveva dissotterrato il cavo difettoso sul posto. Per la riparazione il cavo doveva essere tagliato. L'infortunato e il responsabile dei lavori lavoravano entrambi in calzoncini nella trincea per cavi senza indossare gli equipaggiamenti di protezione. Tagliando il cavo si è prodotto un cortocircuito di circa 3 kA, che ha ustionato le gambe, le dita e il gomito dell'infortunato in modo così grave che ha dovuto essere ricoverato in ospedale.

Sul luogo del sinistro la presenza di due cavi a bassa tensione disposti parallelamente e alimentati in modo diverso è stato motivo di confusione. Se fossero stati consultati i piani dettagliati, si sarebbe potuto evitare lo scambio dei cavi. Per tagliare il cavo con le cesoie per cavi non è stato indossato nessun dispositivo di protezione individuale. Un "taglio di sicurezza" effettuato con cesoie per cavi telecomandate avrebbe portato alla luce la confusione.

In molti casi non è possibile applicare in modo affidabile la regola di sicurezza n. 3 (Verificare l'assenza di tensione). Si consiglia di eseguire un cosiddetto "taglio di sicurezza" con delle cesoie per cavi telecomandate. Ai dipendenti addetti alla costruzione della rete si devono mettere a disposizione le attrezzature adeguate con istruzioni precise. Finché in un cavo l'assenza di tensione non è stata accertata in modo univoco, in linea di principio lo si deve sempre considerare sotto tensione. Quando si tagliano tali cavi, si deve indossare un dispositivo completo di protezione individuale. Anche i dipendenti con buone conoscenze personali della rete devono attenersi ai piani dettagliati.

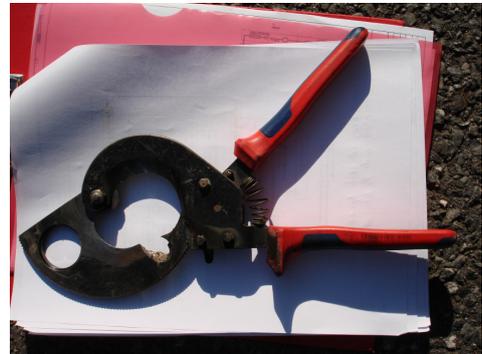
Cesoie a mano per cavi con marchi di bruciature.

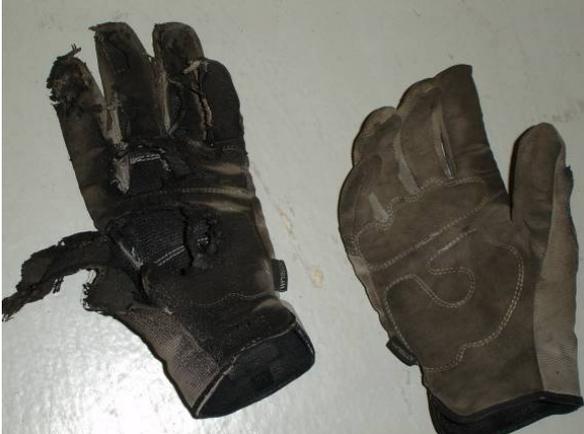
L'infortunato aveva ricevuto l'incarico di sostituire gli accumulatori e i cavi di stringa difettosi di un impianto di alimentazione elettrica di emergenza. Con una chiave a bocca non isolata ha cercato di smontare nel ripartitore CC le linee di stringa CC, che erano sotto tensione. Nella fattispecie la chiave a bocca ha provocato un cortocircuito di circa 3'000 A tra i due conduttori di fase. L'arco voltaico ha bruciato in modo grave le mani e il viso dell'infortunato.

Guanti bruciati, non adatti per la protezione personale.

I lavori sono stati eseguiti sotto tensione con utensili non isolati, senza indossare l'adeguato dispositivo di protezione individuale. Per lavorare fuori tensione su questo impianto era disponibile una istruzione di lavoro del fabbricante, che non è stata osservata. Per questo genere di lavoro è necessaria la presenza di una seconda persona. Inoltre, l'infortunato non era qualificato per effettuare questi lavori sotto tensione.

Prima di lavorare su impianti elettrici, si deve disinserire la tensione secondo le 5 regole di sicurezza. Se tuttavia si deve lavorare sotto tensione, tali lavori possono essere effettuati solo da persone addestrate o da persone esperte impiegando gli utensili giusti e indossando il dispositivo completo di protezione individuale. Per lavori su impianti con una tensione di esercizio > 120 V CC e una corrente di esercizio > 2 A sono determinanti le disposizioni dell'ordinanza sugli impianti a bassa tensione (OIBT; RS 734.27).

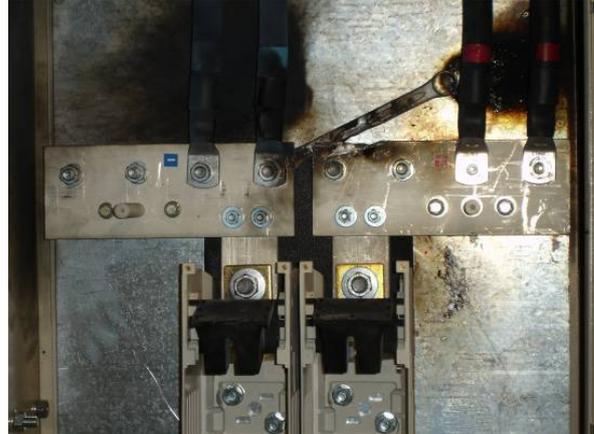
Cortocircuito tra i due conduttori +/- causato dalla chiave a bocca non isolata.

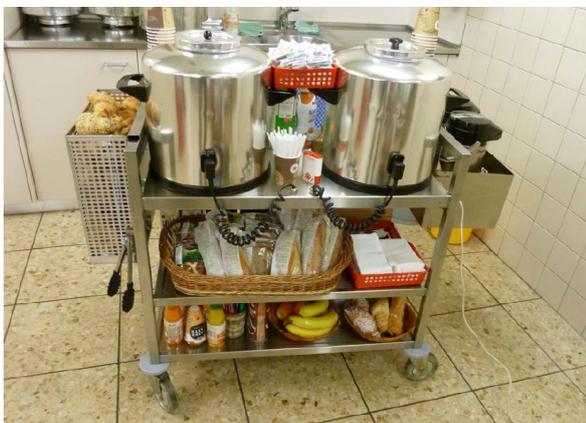
Carrello del caffè con 2 bollitori per il caffè, uno dei quali era collegato in modo non corretto.

Dalle indagini è risultato che un bollitore per il caffè non era stato collegato correttamente. In tal modo l'involucro è finito sotto tensione. Il bollitore per il caffè era appena stato in riparazione. Il prodotto non era più conforme ai requisiti per la commercializzazione di prodotti usati ai sensi dell'art. 17 dell'ordinanza sui prodotti elettrici a bassa tensione (OPBT).

Per garantire la sicurezza elettrica dei prodotti a bassa tensione riparati, prima di rimetterli in circolazione si deve effettuare un controllo conformemente alla scheda informativa 3024c di Electrosuisse (DIN VDE 0701).

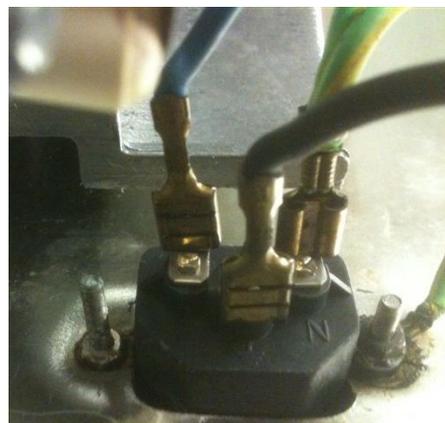
Una verifica iniziale effettuata prima dell'immissione sul mercato avrebbe portato alla luce il collegamento sbagliato.

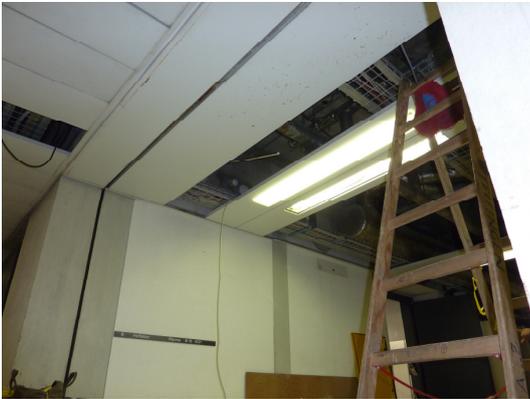
Un elettricista voleva installare un cavo attraverso l'isolamento parafiamme. Con un tubo di alluminio ha voluto creare un'apertura. Ha conficcato il tubo di alluminio nell'isolamento parafiamme e ha scalfitto la linea preesistente, che era sotto tensione. Come conseguenza, anche il tubo di alluminio è finito sotto tensione. L'infortunato ha toccato simultaneamente il tubo di alluminio e il soffitto cavo e ciò ha provocato una forte elettrizzazione. Si trovava sulla scala e non ha più potuto staccare le mani dal tubo di alluminio. Dopo circa 1 minuto è caduto con la testa sul pavimento ed è rimasto disteso e gravemente ferito.

Una caduta dalla scala dovuta all'elettrizzazione può provocare gravi lesioni.

La linea, che era sotto tensione, è stata scalfitta dal tubo di alluminio. Le linee non sono state disattivate o protette contro le scalfitture. Gli elettricisti ausiliari e gli apprendisti impiegati non erano stati informati dei pericoli.

Prima dell'inizio dei lavori occorre determinare se nella zona di lavoro vi sono linee elettriche sotto tensione. Se possibile, esse vanno messe fuori tensione secondo le 5 regole di sicurezza.

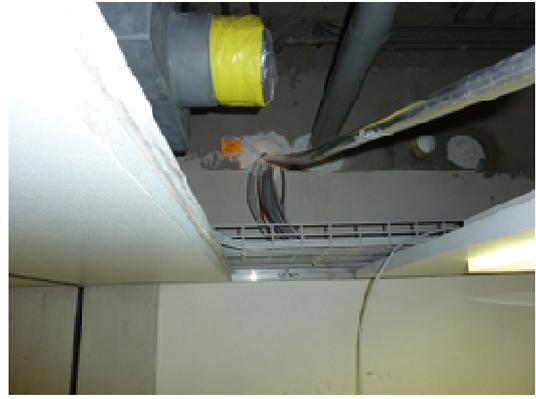
L'infortunato voleva sfondare l'isolamento parafiamme con un tubo di alluminio.

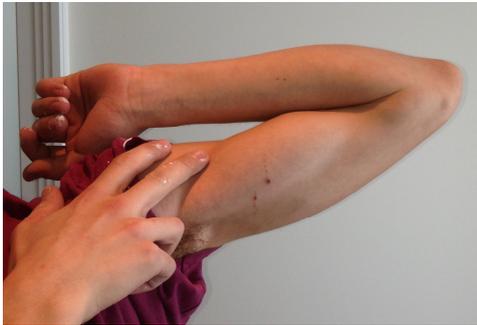
Un imbianchino era stato incaricato di preparare il telaio della porta di un complesso edilizio per la mano finale. Per errore ha toccato con la parte superiore del braccio i fili scoperti, che sporgevano da una presa. Così facendo è stato fortemente elettrizzato. L'imbianchino ha dovuto essere ricoverato in ospedale per un controllo.

I marchi cutanei da elettricità nella parte superiore del braccio provano che vi è stata una forte elettrizzazione.

Gli interruttori automatici devono essere assicurati contro il reinserimento mediante un blocco meccanico supplementare. Il bloccaggio degli interruttori automatici in posizione "disinserito", eseguito sul posto con del nastro adesivo, deve essere completato con il nome dell'esecutore e la data. I fili troncati e scoperti devono essere protetti in qualsiasi momento contro i contatti accidentali.

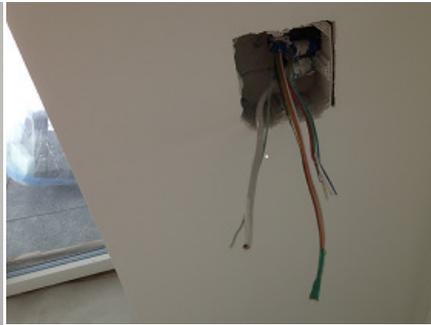
I fili scoperti continuano a provocare infortuni da elettricità.

I fili scoperti erano sotto tensione, anche se il competente installatore elettricista aveva disinserito gli interruttori automatici e li aveva bloccati in posizione "disinserito" utilizzando del nastro adesivo. Non si è più potuto determinare chi abbia reinserito gli interruttori automatici.

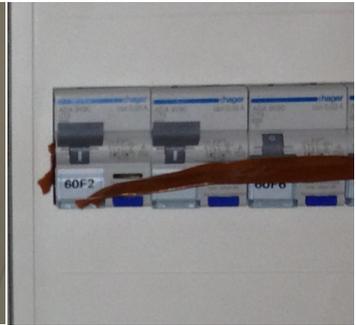
Bloccare gli interruttori automatici in posizione "disinserito" con del nastro adesivo non basta per garantire la protezione contro il reinserimento.

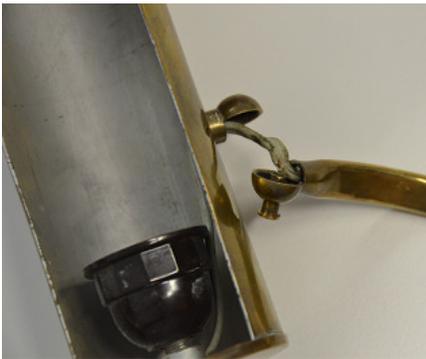
Gruppo di persone	Tensione efficace	Effetto	Breve descrizione		Causa
Persona non istruita	230 V	Elettrizzazione	Dopo la doccia la vittima voleva accendere la lampada da comodino. Così facendo toccò simultaneamente il radiatore e la lampada. Dopo l'elettrizzazione la vittima si è accasciata e ha subito un infarto cardiaco fatale.

<p>La lampada da comodino aveva un difetto d'isolamento nella vite superiore di regolazione e metteva quindi sotto tensione l'involucro metallico.</p> <p>Purtroppo l'installazione non era dotata di un interruttore protettivo a corrente di guasto RCD (FI), che in caso di contatto avrebbe disinserito la corrente.</p>
Persona non istruita	230 V	Elettrizzazione	La vittima voleva spostare la lampada a stelo del salotto e l'ha afferrata con entrambe le mani. A causa dell'elettrizzazione non ha più potuto staccare le mani dalla lampada. La vittima è poi stata trovata morta dai familiari.

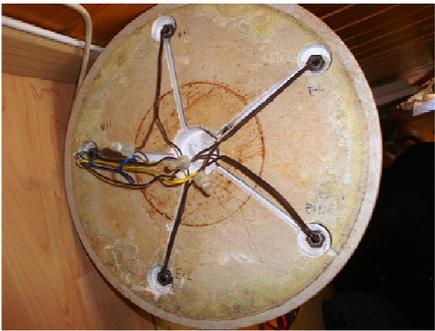
<p>Difetto simultaneo d'isolamento dei conduttori di fase e del conduttore neutro. Le barre metalliche della lampada non erano messe a terra. Inoltre nell'interruttore della lampada il conduttore neutro e i conduttori di fase erano stati invertiti. Montaggio amatoriale della lampada.</p>

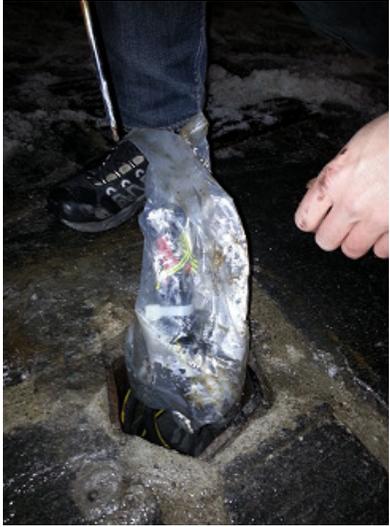
Gruppo di persone	Tensione efficace	Effetto	Breve descrizione		Causa
Cane	400 V	Elettrizzazione	Il proprietario di un cane stava passeggiando con il suo cane. Passando sopra un tombino metallico, il cane è stato elettrizzato mortalmente. Il tombino era stato utilizzato per proteggere dalla linea di alimentazione di un sostegno di illuminazione logorato dal tempo.

Le parti in metallo (coperchio, pozzo), il cavo elettrico isolato, insieme all'umidità e al terreno sassoso impregnato di acqua salmastra devono aver causato l'elettrizzazione del cane.
Persona non istruita	63'500 V	Elettrizzazione, arco voltaico	La vittima era paziente in una clinica e voleva togliersi la vita. A questo scopo è penetrata nella sottostazione. Salendo sull'impianto la vittima è stata ferita a morte dall'arco voltaico e dall'elettrizzazione.

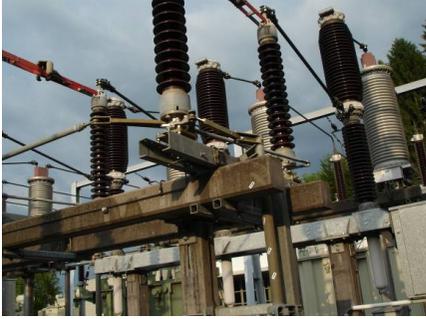
La vittima voleva togliersi la vita ed è penetrata in modo autonomo nella zona pericolosa.
