# **Infortuni legati all'elettricità nel 2015**

## **Statistica infortunistica per gli anni 2006 - 2015**

# Infortuni legati all'elettricità nel 2015: leggero calo degli infortuni gravi e mortali

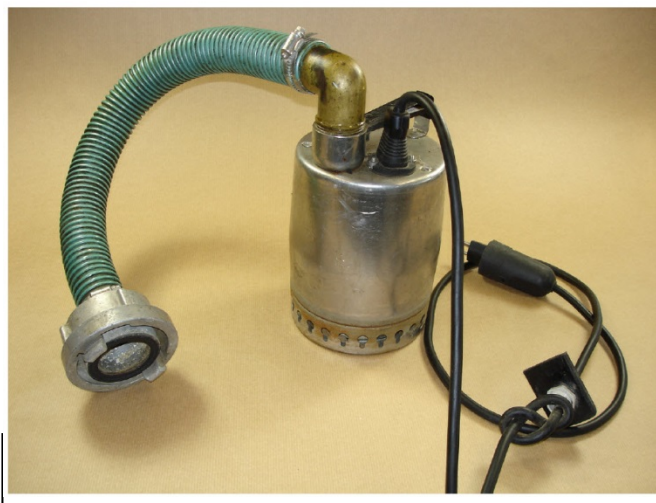
L'infortunato (di seguito indicato come IN) ha collegato la pompa a immersione ad una presa del soffitto della cantina. Probabilmente l'IN ha toccato l'alloggiamento metallico, che era sotto tensione, e la successiva carica elettrica lo ha fatto cadere al suolo, dove ha subito il passaggio di corrente tra lavatrice con messa a terra e pompa a immersione. Il passaggio della corrente ha causato il decesso dell'IN.

la presa era allacciata con una linea di alimentazione a tre fili a una vecchia linea di alimentazione a due fili, sulla base dell'installazione secondo lo Schema III. Basandosi sui vecchi colori dell'installazione di vecchia data, il conduttore di terra era stato allacciato alla fase. L'allacciamento del conduttore di terra della presa era sotto tensione e di conseguenza anche l'alloggiamento metallico della pompa a immersione. Il primo controllo non ha evidenziato alcuna prova di un'eventuale estensione della presa. Non si è inoltre potuto stabilire quando e chi aveva effettuato le installazioni (in seguito a diversi cambiamenti di affittuari e proprietari).

modifiche ed estensioni di vecchie installazioni elettriche vanno effettuate e controllate da uno specialista con autorizzazione d'installazione dell'ESTI. Le installazioni elettriche da Schema III comportano il rischio di confondere i fili in caso di estensioni o di interruzioni del neutro in seguito all'uso frequente della presa. Queste due caratteristiche non sono evidenti per persone inesperte e rappresentano un rischio mortale latente. Pertanto, quando possibile, tali installazioni devono essere sostituite o almeno controllate da un addetto alle verifiche elettriche. In caso di nuove installazioni o estensione di installazioni elettriche, prima della messa in esercizio va eseguito un primo collaudo.

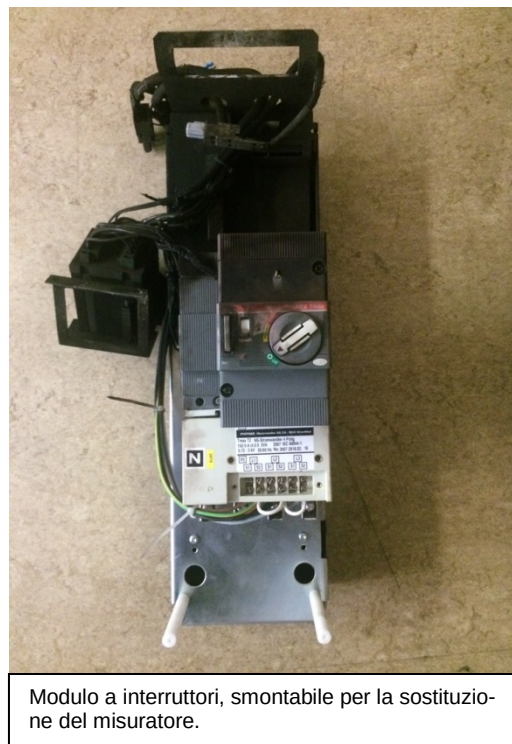
la distribuzione era alimentata direttamente da due trasformatori da 1 MVA, funzionanti in parallelo. L'arco elettrico della corrente di cortocircuito con oltre 35 kA richiede dispositivi di protezione almeno di categoria 3. L'IN non era dotato della necessaria formazione per lavori sotto tensione e non aveva dispositivi adeguati di protezione. Le responsabilità lavorative non erano chiarite e mancavano istruzioni operative adeguate.

Modulo a interruttori, smontabile per la sostituzione del misuratore.

per lavori sotto tensione devono essere stabilite istruzioni operative con il responsabile. Gli addetti devono essere istruiti per lavorare sotto tensione e devono disporre dei mezzi richiesti e di dispositivi di protezione personale adeguati. Nel caso in questione si trattava di sostituire in assenza di tensione il dispositivo di misurazione sul modulo a interruttori magnetotermici smontato.

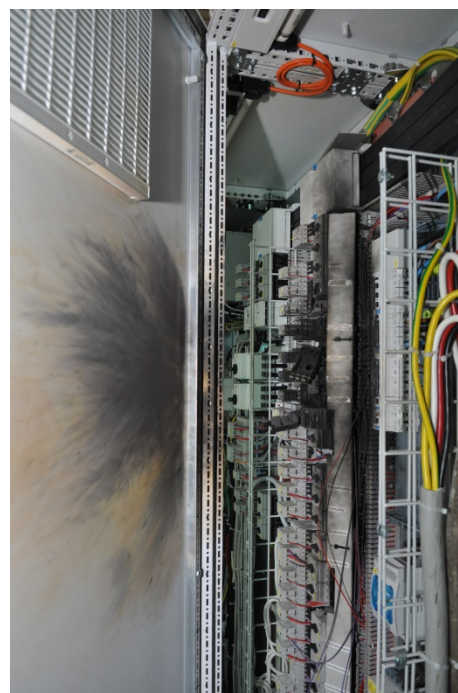
Durante il cablaggio dei contatti di comando, l'IN ha provocato un cortocircuito. Non è ora possibile determinare se sia stato causato da un intervento errato o da una linea allentata, in quanto l'IN sostiene di non ricordarselo.

sarebbe stato possibile effettuare l'interruzione. La centralina era alimentata direttamente dal ripartitore principale, a sua volta alimentato dalla stazione trasformatore (trasformatore 630 kVA,  $I_k$  circa 18'000 A) Le persone coinvolte erano a conoscenza delle istruzioni operative per lavorare in assenza di tensione. Purtroppo tali istruzioni non sono state applicate coerentemente.

interventi su una centralina sotto tensione sono considerati lavori sotto tensione. L'intervento viene effettuato nelle immediate vicinanze di componenti sotto tensione. Sussiste sempre il rischio di causare un cortocircuito. Il responsabile dei lavori deve controllare sulla scorta delle 5 regole di sicurezza se l'impianto risulta in assenza di tensione. Solo dopo tale controllo è autorizzato ad abilitare un apprendista al lavoro.

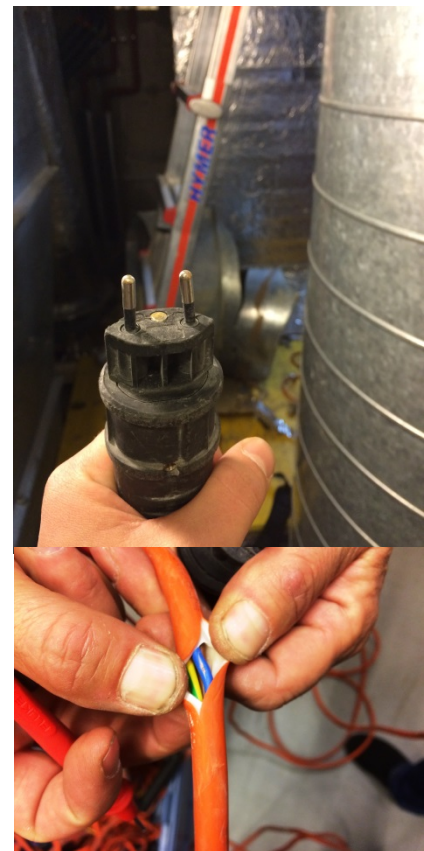
la scala metallica ha danneggiato il cavo del tamburo avvolgicavo, venendo a contatto con la fase. La scala a pioli era pertanto sotto tensione. Inoltre il contatto di terra della spina del tamburo avvolgicavo era tagliato. Il fusibile pertanto non è scattato. Anche il tamburo avvolgicavo in metallo era in tensione a 88,5 V.

si deve controllare a intervalli regolari se i tamburi avvolgicavo presentano danni. Il datore di lavoro è obbligato, in accordo all'art 32b dell'Ordinanza sulla prevenzione degli infortuni, a mettere a disposizione esclusivamente mezzi di lavoro intatti e sicuri. Gli interventi di manutenzione vanno documentati per iscritto. I tamburi avvolgicavo difettosi devono essere riparati o ancor meglio sostituiti. I contatti di terra non devono inoltre essere resi inefficaci, in quanto previsti per la sicurezza delle persone.

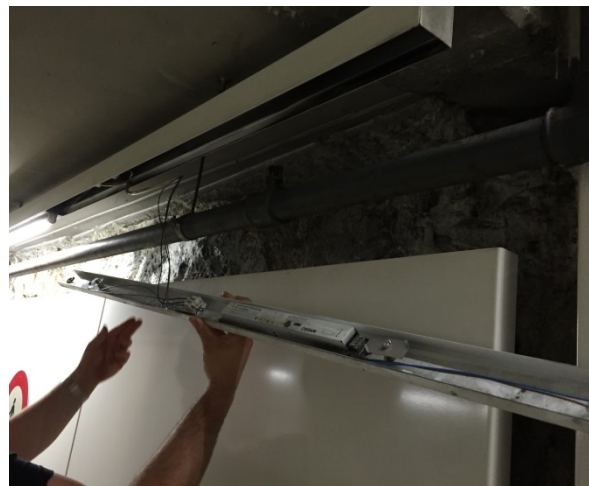
quando l'IN ha inserito la lampada, l'illuminazione era sotto tensione ed era accesa. Il filo (fase) non era stato fissato correttamente al morsetto dopo la modifica alla lampada e pertanto durante il lavoro di montaggio era fuoriuscito dal morsetto. Dopo la modifica la lampada non era stata controllata e non era stata fornita una dichiarazione di conformità sulla scorta dell'Ordinanza sui prodotti elettrici a bassa tensione (OPBT). Inoltre l'IN non disponeva di un'autorizzazione di raccordo come da art. 15 OIBT per il raccordo di apparecchi elettrici all'installazione elettrica a bassa tensione.

nel caso in cui si sostituiscano lampade, si deve togliere la tensione all'illuminazione, in accordo a quanto previsto dalle 5 regole di sicurezza. Le persone addette al raccordo di apparecchi all'installazione elettrica a bassa tensione, devono disporre almeno di un'autorizzazione di installazione in accordo all'art. 15 OIBT. Dopo la modifica di un materiale elettrico lo si deve nuovamente controllare, redigendo la dichiarazione di conformità richiesta. Le persone che modificano gli apparecchi elettrici devono essere istruite da un elettricista specializzato, come da ordinanza sulla corrente forte.

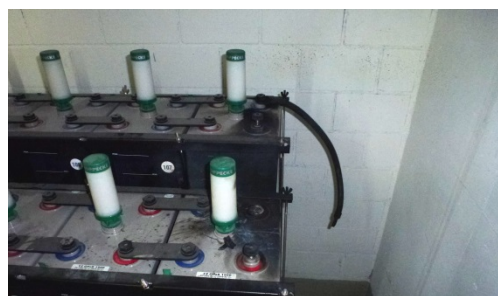
l'infortunato indossava un elmetto, gli indumenti da lavoro e occhiali protettivi, ma non dei guanti, in quanto i guanti in gomma forniti non erano idonei per lavorare sul raccordo, a parere dell'infortunato. Non si aveva nessuna commessa scritta dove fosse riportato quali ponti dovevano essere montati e quali asportati. In seguito alla situazione lavorativa frenetica, l'IN aveva dimenticato di togliere il vecchio collegamento, causando così il cortocircuito.

solo dispositivi di protezione personale correttamente indossati possono proteggere dalle ustioni correlate a un arco elettrico. Le persone che lavorano su batterie devono essere istruite sui possibili pericoli. Quando si lavora su impianti elettrici sotto tensione (come nel caso di impianti a batterie) si deve redigere una commessa di lavoro scritta con apposite segnalazioni e nominativi dei responsabili.

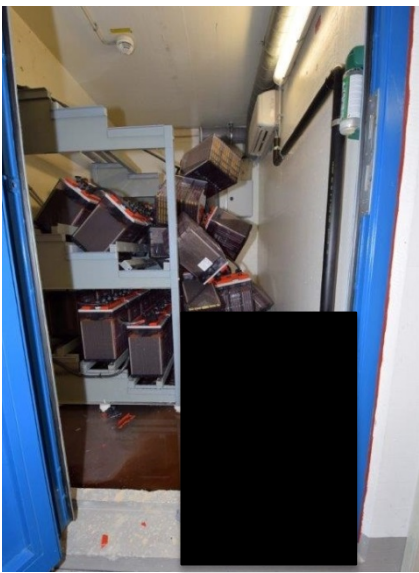
| Incidenti letali legati all'elettricità per l'anno 2015 | | | | | |
|---|---|---|---|---|---|
| Tecnico dell'assistenza | 366 V DC | Passaggio di corrente | L'IN era stato incaricato di eseguire gli interventi annui di manutenzione sull'impianto di rivelazione d'incendio. Tale incarico comprendeva anche il controllo dei rivelatori d'incendio in un locale batterie. Poiché il rivelatore d'incendio era montato sulla struttura di sostegno delle batterie, l'IN si è arrampicato sulle batterie. La struttura di sostegno ha ceduto, seppellendo in parte l'IN. I morsetti aperti delle batterie hanno causato un passaggio di corrente nel corpo dell'IN. Purtroppo l'IN è stato trovato solo il giorno successivo, già deceduto. | | La struttura di sostegno non era idonea a sostenere il peso di persone. Batterie e traversine erano solo poggiate, senza essere fissate. In seguito alla caduta, i dispositivi di copertura dei raccordi delle batterie si sono rotti, liberando i raccordi scoperti. Entrambi i poli sono venuti a contatto con l'IN, che è stato attraversato da una corrente continua di circa 200 - 300 mA.<br>L'IN non è stato subito rintracciato, in quanto al momento lavorava da solo sull'impianto. L'IN non aveva ricevuto le istruzioni relative ai rischi che sussistono nei locali batterie. |

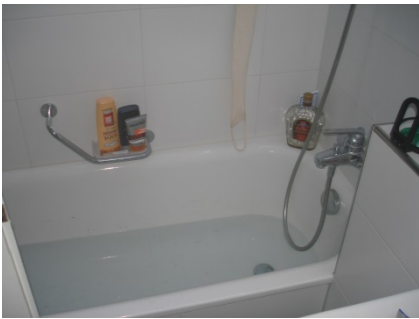
| Gruppo di persone | Tensione presente | Effetto | Breve descrizione | | Causa |
|---|---|---|---|---|---|
| Dilettante | 230 V | Passaggio di corrente | L'IN è stato rintracciato privo di vita nella vasca da bagno da un coinquilino. Sul lavandino vicino alla vasca da bagno si trovavano un arricciacapelli grande e uno piccolo, entrambi collegati a una presa e accesi. Il quadro elettrico era aperto. Benché l'installazione fosse dotata di un interruttore di protezione contro la corrente di guasto (RCD), l'IN è deceduto. | | Dall'esame patologico è risultato il decesso dovuto a presunto annegamento, e probabilmente la persona si è addormentata nella vasca da bagno sotto l'influsso di stupefacenti, scivolando sott'acqua. Accertamento ufficiale: decesso insolito, probabilmente non un infortunio elettrico. |

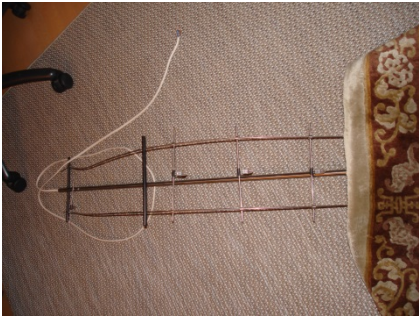
| Gruppo di persone | Tensione presente | Effetto | Breve descrizione | | Causa |
|---|---|---|---|---|---|
| Dilettante | 230 V | Passaggio di corrente | L'IN ha cercato di riparare una lampada difettosa da 12 V del vicino. Ha erratamente collegato la lampada con la spina a una presa da 230 V. Facendo presa sui due conduttori scoperti della lampada, la sua muscolatura si è contratta e ha subito un passaggio di corrente letale. L'interruttore RCD installato non è scattato, vista la posizione isolata. | | Competenza / cognizione di causa insufficiente o mancante; modalità operativa poco prudente e rischiosa. Ha cercato di far funzionare un prodotto a tensione minima applicando una bassa tensione e senza una protezione base. Posizione isolata e quindi non si è avuto lo scatto di separazione dell'interruttore RCD. |

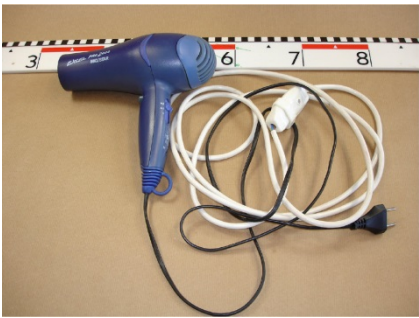
| Gruppo di persone | Tensione presente | Effetto | Breve descrizione | | Causa |
|---|---|---|---|---|---|
| Dilettante | 230 V | Passaggio di corrente | L'IN soffriva di depressione ed era in cura presso un terapeuta. L'IN aveva collegato alla corrente l'asciugacapelli nella camera adiacente, portandolo poi nella vasca da bagno con una prolunga. Il passaggio di corrente è stato letale per l'IN. L'interruttore RCD installato non è scattato, vista la posizione isolata. | | Asciugacapelli collegato alla corrente, nella vasca da bagno. Decesso in seguito a depolarizzazione lungo la cute (forma particolare che si presenta in grande formato sulla cute e segnala un passaggio di corrente elettrica nel corpo). Come indicazione si utilizza la comprova di modifiche del tessuto, evidenziate dal medico legale. |
