Eidgenössisches Starkstrominspektorat ESTI  
Inspection fédérale des installations à courant fort ESTI  
Ispettorato federale degli impianti a corrente forte ESTI  
Inspecturat federal d'installaziuns a current ferm ESTI

# Rapporto annuale 2016

## Infortunati legati all'elettricità

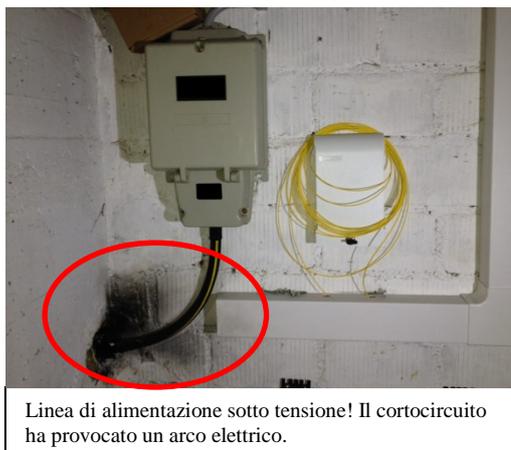
Si è installato un allacciamento alle fibre di vetro in un immobile. L'infortunato voleva far passare il cavo alle fibre di vetro attraverso il tubo del passacavi della linea di alimentazione. Il tubo era stato isolato con una pasta ermetica e quindi l'infortunato ha usato un cacciavite per asportare il materiale. Ha però danneggiato il cavo della linea di alimentazione causando un cortocircuito. L'arco elettrico causato ha provocato ustioni al viso e alle mani dell'infortunato.

L'infortunato ha usato un utensile non idoneo per il lavoro. Inoltre non aveva disinserito la linea di alimentazione, pur essendo consapevole del rischio legato all'entrata nella zona a rischio. Non indossava i dispositivi di protezione individuale contro gli archi elettrici.

Linea di alimentazione sotto tensione! Il cortocircuito ha provocato un arco elettrico.

Quando si eseguono interventi su impianti elettrici sotto tensione, devono essere presenti almeno due persone. Una persona è responsabile dell'esecuzione sicura dei lavori. Qualora non sia possibile escludere l'ingresso nella zona di prossimità o di pericolo, anche solo con oggetti, è necessario indossare i dispositivi di protezione individuale contro gli archi elettrici. Le attrezzature usate devono essere idonee ai lavori e sicure.

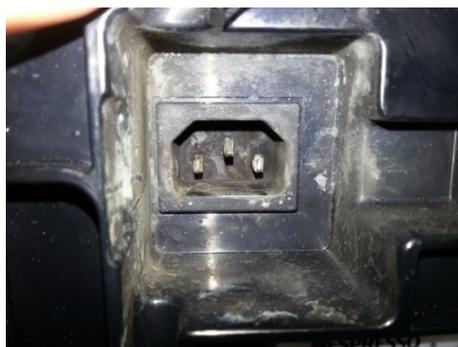
L'infortunato voleva collegare la macchina per caffè alla presa dietro un forno a microonde. All'inserimento l'infortunato ha fatto presa con una mano sul forno a microonde e con l'altra mano ha toccato la macchina per caffè. Ha ricevuto una scossa elettrica tale da far gonfiare la mano e provocare dolori. La macchina per caffè (usata) era stata fornita come apparecchio sostitutivo, fino alla restituzione dopo la riparazione della macchina per caffè dell'azienda.

Il cavo di allacciamento della macchina per caffè presentava un contatto tra il conduttore di fase e conduttore di protezione. Inoltre per inserire la spina l'infortunato aveva dovuto appoggiarsi alla macchina. Il contatto del conduttore di fase aveva toccato quindi per primo il connettore nella presa, in seguito alla posizione laterale della spina. L'errore ha causato il passaggio di tensione nell'apparecchio e quindi la scossa a carico dell'infortunato.

Ai sensi dell'art. 21 dell'Ordinanza sui prodotti elettrici a bassa tensione (OPBT; RS 734.26), i prodotti elettrici usati possono essere messi a disposizione sul mercato solo se al momento della loro immissione sul mercato soddisfano i requisiti vigenti. I prodotti usati immessi per la prima volta sul mercato svizzero sottostanno alle disposizioni per l'immissione sul mercato di prodotti nuovi. I prodotti a bassa tensione che subiscono trasformazioni o rinnovamenti concernenti essenzialmente la sicurezza, soggiacciono, per quanto riguarda tali trasformazioni e rinnovamenti, alle disposizioni relative all'immissione sul mercato di prodotti nuovi. Per soddisfare i requisiti, i prodotti devono essere sottoposti a un controllo prima dell'immissione sul mercato, ad es. in accordo a DIN/VDE 701-702.

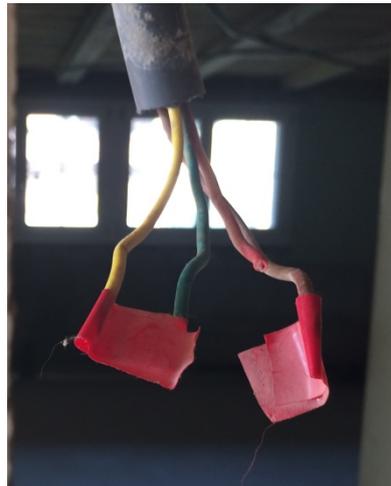
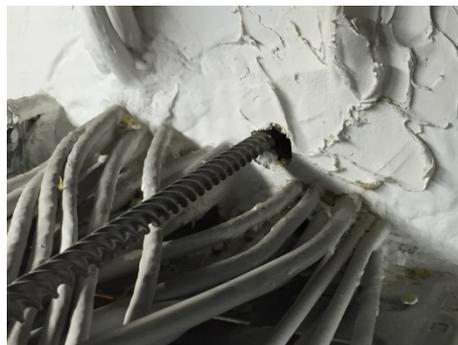
L'introduzione della trivella ha talmente danneggiato un cavo per la presa CEE 32 A da causare un cortocircuito tra L2 e L3. Il conduttore di fase L1 aveva toccato la trivella, l'interruttore protettivo di linea non era scattato e la trivella quindi era risultata sotto tensione. L'infortunato aveva fatto presa sulla trivella sotto tensione, riuscendo però a staccarsi. La successiva caduta dalla scala gli ha causato una frattura multipla del bacino.

Lavoro in prossimità d'installazioni elettriche sotto tensione (30 cm). La trivella non era idonea a lavorare in prossimità di linee sotto tensione, in quanto non isolata. La trivella ha danneggiato il cavo in modo tale che il conduttore di fase L1 ha potuto mettere sotto tensione la trivella stessa. La protezione era costituita da tre singoli interruttori protettivi di linea (IPL). Pertanto l'interruttore protettivo di linea del conduttore di fase L1 in presenza del cortocircuito non ha fatto scattare i conduttori L2-L3.

Se si sondano o si realizzano passanti nella muratura, si deve garantire che i cavi in prossimità non siano sotto tensione. Vanno inoltre usati mezzi idonei per realizzare il passante. I mezzi devono essere tali da poter escludere una lesione involontaria o un contatto con cavi ancora sotto tensione.

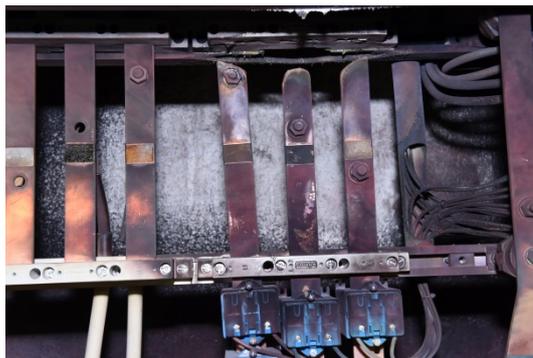
L'infortunato era stato incaricato di adattare un dispositivo di misurazione su una cassetta principale di distribuzione. L'infortunato era responsabile in prima persona della pianificazione dei lavori. Alcuni lavori dovevano essere eseguiti in prossimità di componenti sotto tensione e pertanto è stata incaricata anche una seconda persona, dotata della necessaria formazione. L'ordine scritto per i lavori era stato fornito solo per una parte dell'impianto. Era chiaro fin dall'inizio che nel campo 10 era possibile togliere corrente solo alla sezione sinistra.

Dopo aver disinserito l'interruttore di corrente massima per la sezione sinistra del campo 10, l'infortunato ha controllato che la sezione sinistra non fosse sotto tensione. Infine ha controllato anche la sezione destra, stabilendo che anche in questa sezione non era presente tensione. Ha ripetuto le misurazioni, ottenendo lo stesso risultato. Per essere sicuro che l'apparecchio di misurazione funzionasse correttamente, ha effettuato una misurazione di controllo sulla presa vicino agli sportelli d'ingresso. Dopo aver ottenuto un risultato positivo, per l'infortunato era chiaro che l'intero campo 10 non era sotto tensione. Quindi ha iniziato a lavorare senza equipaggiamento di protezione e senza utensili isolati.

L'infortunato intendeva allentare l'allacciamento L3 del campo sinistro, usando un cacciavite non isolato. Ha causato così un cortocircuito sul lato destro del campo 10, sopra il trasformatore di corrente, creando un arco elettrico. L'arco ha provocato serie ustioni su braccia e viso dell'infortunato.

Non si sono applicate le 5 regole di sicurezza per togliere tensione all'impianto. Per il controllo dell'assenza di tensione non è stato utilizzato un dispositivo idoneo di misurazione, in accordo a SN EN 61243-3. Inoltre l'infortunato non indossava un dispositivo di protezione individuale, nonostante lavorasse nella zona di prossimità. L'ordine di lavoro non riportava le procedure concrete, comprese le misure per lavorare in sicurezza.

Per lavorare su impianti sotto tensione è necessario prepararsi adeguatamente, con un ordine di lavoro ai sensi della direttiva ESTI N. 100. In tale ordine devono essere determinate le misure per lavorare in sicurezza, indicando i responsabili. Se si lavora in zona di prossimità o di pericolo, vanno indossati i dispositivi di protezione individuale contro gli archi elettrici. Le persone coinvolte inoltre devono disporre della formazione necessaria.

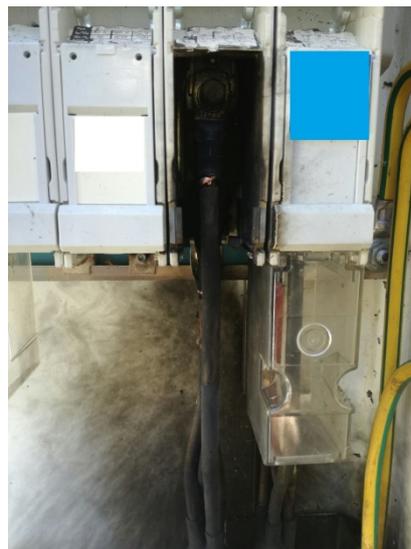
L'infortunato era stato incaricato di collegare un componente provvisorio con un cavo a una cabina di distribuzione. La cabina di distribuzione era sotto tensione. Dopo aver concluso l'allacciamento dei 3 conduttori di fase, l'infortunato ha cercato di fissare il conduttore neutro e di terra alla barra PEN. Uno dei due conduttori è venuto a contatto con i morsetti dell'uscita vicina, che era attivata, causando così un cortocircuito con un arco elettrico, che ha ustionato la mano e il viso dell'infortunato.

La copertura del raccordo era aperta in basso e sul retro, e quindi il conduttore rigido ha potuto entrare nella zona dell'allacciamento. Non è stata applicata la regola «Proteggersi dagli elementi vicini sotto tensione». Inoltre non erano stati indossati i dispositivi di protezione individuale.

Durante i lavori di allacciamento su cabine di distribuzione spesso si sottovaluta il rischio di un cortocircuito. Spesso le correnti di cortocircuito e i tempi di disinserimento sono maggiori nelle reti di distribuzione che non nei normali impianti a bassa tensione in accordo a OIBT. Quando si lavora su cassette di distribuzione le si dovrebbe, se possibile, disinserire in accordo alle 5 regole di sicurezza. L'uso di un tappetino isolante per allacciamenti in presenza di tensione impedisce questi infortuni. Quando si lavora in zone di prossimità o di pericolo si devono sempre indossare i dispositivi di protezione individuale.
