Eidgenössisches Starkstrominspektorat ESTI
Inspection fédérale des installations à courant fort ESTI
Ispettorato federale degli impianti a corrente forte ESTI
Inspecturat federal d'installaziuns a current ferm ESTI

Rapporto annuale 2017

Infortunati legati all'elettricità

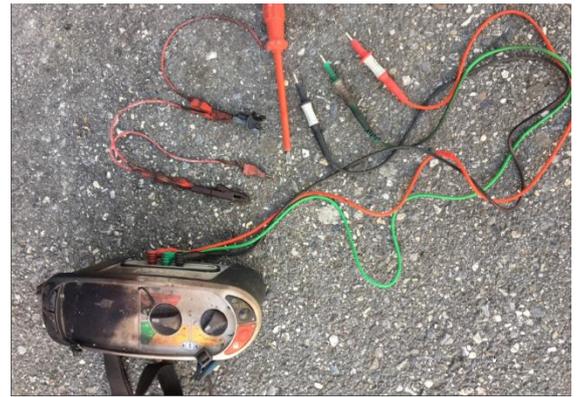
Corto circuito mentre si misura

L'Infortunato (IF) era incaricato di eseguire il controllo dell'impianto a un gruppo di fusibili. A tal fine voleva preparare il gruppo di fusibili per la misurazione dell'isolamento. Dopo aver comunicato al proprietario che avrebbe interrotto l'alimentazione di corrente, ha rimosso i fusibili. Per eseguire la misurazione dell'isolamento voleva collocare il ponte di misura sul lato superiore dell'elemento di sicurezza tramite i tre conduttori di fase. Al primo morsetto non è successo nulla. Quando egli ha voluto posizionare il secondo morsetto sul secondo conduttore di fase, si è verificato un corto circuito con un arco elettrico e l'IF si è ustionato il viso e le mani.

L'IF riteneva che l'alimentazione dei fusibili fosse sul lato inferiore. Egli non aveva eseguito nessuna verifica dell'assenza di tensione prima di posizionare il ponte di misura. Il lato superiore, dove egli voleva posizionare il ponte di misura, si trovava sotto tensione. Inoltre, l'IF non aveva indossato i dispositivi di protezione individuale dopo la rimozione della copertura di protezione.

L'apparecchio di misurazione è stato attraversato dal corto circuito.

Quando si lavora su impianti elettrici, è necessario disinserire la tensione nel rispetto delle 5 regole di sicurezza.

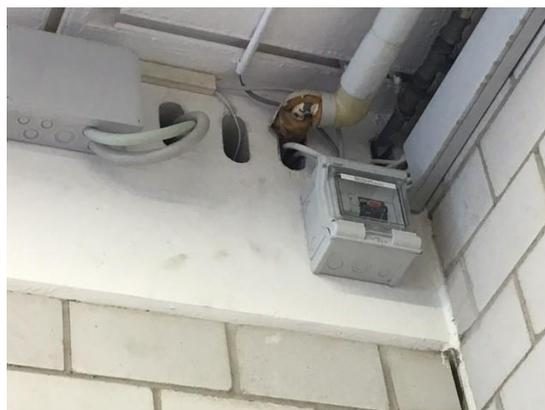
Caduta dalla scala

Con la costruzione di un muro di protezione antincendio, le linee esistenti per l'illuminazione e le prese dovevano essere collegate su circuiti di corrente del contatore separati. L'IF era incaricato di individuare le condutture in cavo per assegnarle di conseguenza. Egli ha afferrato una conduttura per controllare il cablaggio e facendo ciò ha toccato con il viso un cavo sotto tensione, ricevendo una scossa elettrica. Successivamente, è precipitato per ca. 3 m dalla scala, rompendosi la mano destra.

Nel caso di un cavo, i conduttori erano senza rivestimento. Non c'era la protezione di base. Purtroppo l'IF non aveva eseguito nessuna verifica dell'assenza di tensione. L'etichettatura nell'armadio di distribuzione non era corretta, perciò il cavo era sotto tensione.

Prima di lavorare su installazioni elettriche, è necessario metterle in sicurezza nel rispetto delle 5 regole di sicurezza. Le estremità dei conduttori senza rivestimento devono sempre essere isolate. Se possibile, i cavi non utilizzati devono essere rimossi. Se ciò non è possibile, si devono etichettare e staccare da entrambi i lati.

Se possibile, i cavi vecchi che non sono più utilizzati devono essere rimossi.

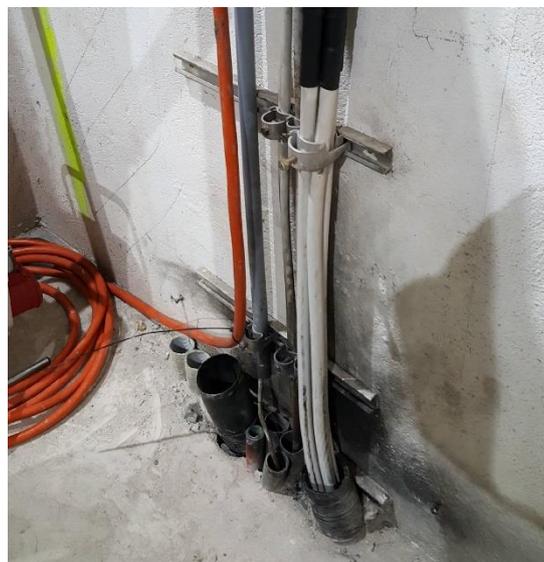
Ustioni durante il taglio di una «linea di un generatore»

L'IF ha tagliato con il disco per tagliare la linea del generatore apparentemente senza tensione. L'IF ha scambiato le linee, cosicché ha tagliato la linea di alimentazione all'armadio di comando, che era sotto tensione, causando un corto circuito con un arco elettrico. L'IF si è ustionato così le braccia e le mani.

Le linee non erano state contrassegnate chiaramente e l'assenza di tensione non è stata verificata prima di tagliare.

Prima del sezionamento di una linea ci si deve assicurare che si tratti della linea giusta e che alla stessa sia stata tolta la tensione nel rispetto delle 5 regole di sicurezza. Se ciò non può essere accertato in modo chiaro, si deve lavorare con un dispositivo per il taglio in sicurezza. Il responsabile del lavoro può permettere di accedere al posto di lavoro solo se non vi è più alcun pericolo.

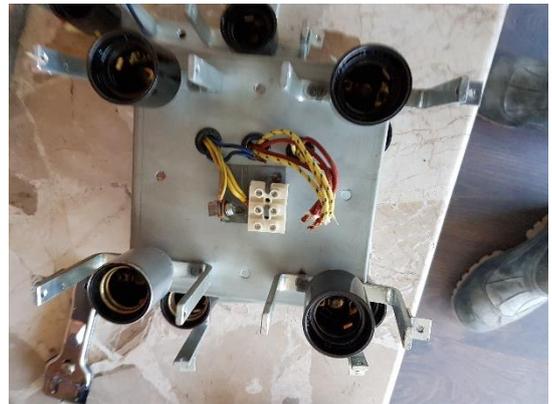
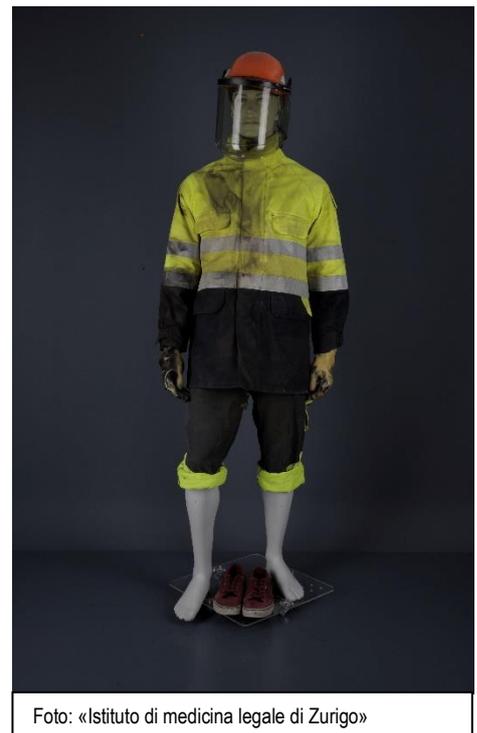
Ustione alle gambe

L'IF ha rimosso la guaina del cavo GKN, ha sezionato lo schermo (conduttore PEN) e l'ha rovesciato indietro. Successivamente, ha sezionato i tre conduttori di fase con il cuneo in plastica. In seguito, li ha tagliati singolarmente, dimenticando tuttavia di isolarli con il cappuccio terminale retrattile. Mentre stava tagliando i conduttori di fase con le forbici per cavi, l'IF ha causato un corto circuito, che ha provocato un arco elettrico. Si è procurato così ustioni di 2 e 3 grado alle gambe.

I dispositivi di protezione individuale (DPI) erano utilizzati al momento dell'infortunio, tuttavia i pantaloni di protezione erano stati arrotolati per il caldo. Durante la separazione, i conduttori non sono stati muniti di cappucci terminali retrattili; in tal modo, tagliando, è stato causato un corto circuito con un arco elettrico.

I DPI devono essere indossati correttamente in caso di lavori sotto tensione. Il superiore deve controllare periodicamente che siano indossati. Le istruzioni di lavoro devono sempre essere applicate correttamente.

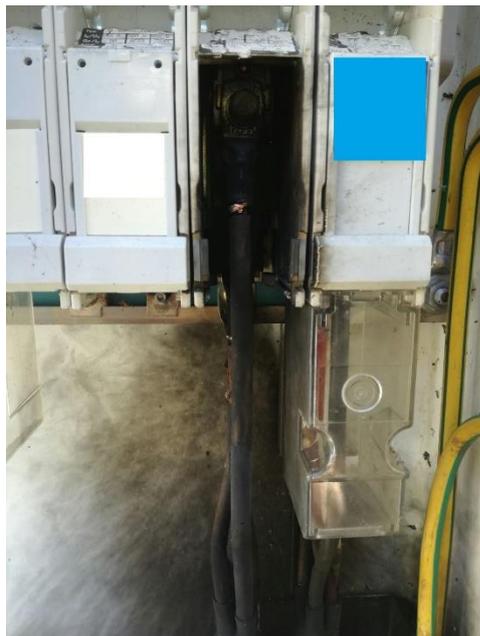
Ustione alla mano per un apprendista

L'IF è stato incaricato di rimuovere le fascette per cavi intorno al vecchio cavo della linea di alimentazione nella cabina di distribuzione. Lo stesso ha tagliato le fascette per cavi e ha cominciato a tagliare la linea di alimentazione per la vecchia cabina di distribuzione. Poiché la linea di alimentazione era sotto tensione, si è verificato un corto circuito con un arco elettrico che ha ustionato la mano destra all'apprendista.

La comunicazione tra gli elettricisti di rete e l'apprendista era insufficiente. Sono stati affidati ad un apprendista lavori a un impianto sotto tensione, senza sorveglianza.

La linea di alimentazione e la cabina di distribuzione non sono state disinserite dal responsabile dei lavori nel rispetto delle 5 regole di sicurezza.

Se si eseguono lavori nelle vicinanze di componenti sotto tensione, si devono indossare i dispositivi di protezione individuale completi (DPI). Prima di assegnare il lavoro all'apprendista, il responsabile dei lavori verifica se l'impianto è senza tensione. Gli apprendisti non possono eseguire lavori sotto tensione.

Qualora siano tagliati dei cavi, l'assenza di tensione deve essere verificata con un apparecchio di misurazione adeguato e testato (SN EN 61234-3). Solo il responsabile dei lavori può assegnare incarichi agli apprendisti.

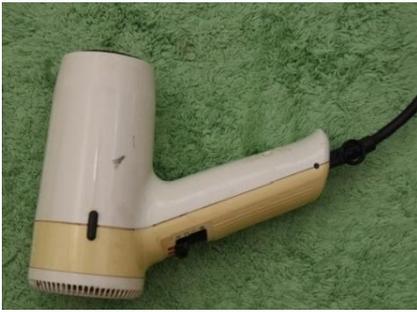
Gruppo di persone	Tensione presente	Effetto	Breve descrizione		Causa
Persona non specializzata	230 V	Passaggio di corrente	L'IF è stato trovato morto nella vasca da bagno da un parente. L'asciugacapelli collegato alla presa era caduto. L'impianto non dispone di alcun dispositivo di protezione a corrente di guasto RCD poiché l'edificio è datato.

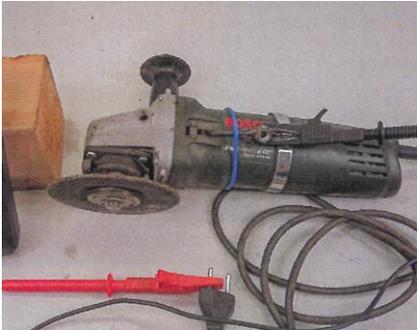
Suicidio
Persona non specializzata	230 V	Passaggio di corrente	L'IF era impegnato con dei lavori sul tetto. Lavorava con una smerigliatrice angolare riparata provvisoriamente. Come interruttore era stata utilizzata una vite di metallo. Con l'accensione, la vite è andata sotto tensione e l'IF ha ricevuto una scossa letale.

Smerigliatrice angolare riparata provvisoriamente non a regola d'arte.
