Eidgenössisches Starkstrominspektorat ESTI  
Sichere Elektrizität

# **Unfallstatistik 2004–2013**

## **Jahresbericht 2013**

# Noch kein Rückgang bei den Elektrounfällen

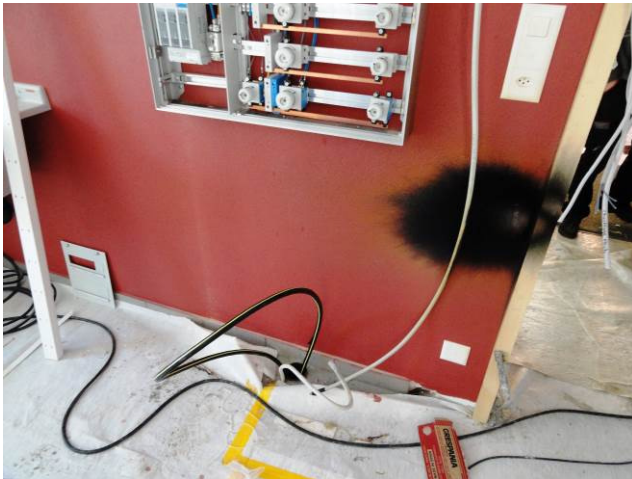
Ein Netzelektriker hatte den Auftrag, eine neue Verteilung anzuschliessen. Beim Umhängen eines Kabels wollte er die Spannungsfreiheit prüfen. Dabei berührte er mit dem einen Pol gleichzeitig den Aussenleiter und den konzentrischen PEN-Leiter. Der dadurch ausgelöste Kurzschluss verbrannte dem Netzelektriker die Hände und das Gesicht.

Links: Die Auswirkungen des Kurzschlusses sind gut sichtbar.

Für Messungen im Netz ist immer die PSA zu tragen.  
Die Messgeräte müssen der Norm SN EN 61010-031 entsprechen.

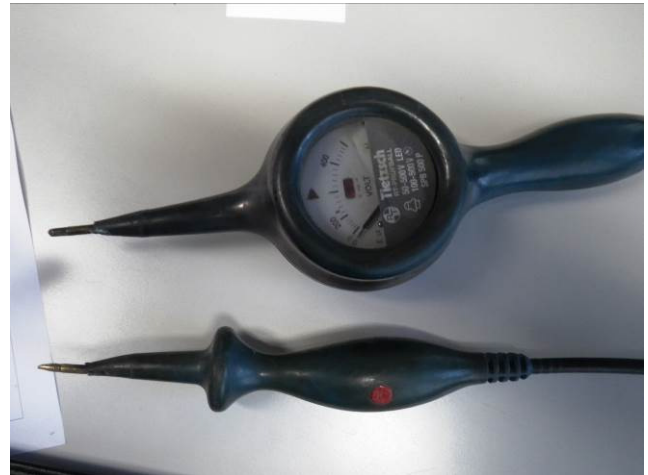
Altes Messgerät, Messspitzen nicht gesichert nach SN EN 61010-031

Abgangskabel war noch nach der alten Strassenbezeichnung angeschrieben. Deshalb wurde das falsche Kabel ausgeschaltet. Die Spannungsprüfung am abgeschnittenen Kabel war nicht sehr einfach. Das verwendete Messgerät entsprach nicht der aktuellen Norm. Die persönliche Schutzausrüstung (PSA) wurde nicht getragen.

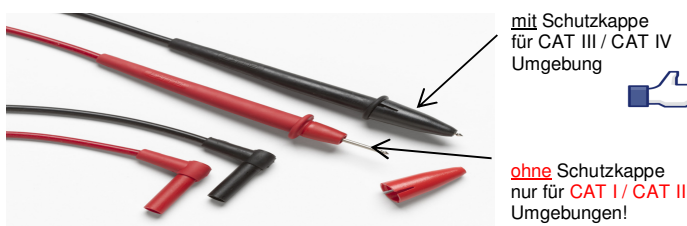
In der CAT III / CAT IV darf die **ungedeckte (blanke) Messspitze max. 4 mm** betragen.

Eine Beschädigung des Messkabels muss durch einen **Verschleissindikator** klar ersichtlich sein (doppelte und andersfarbige Isolation).

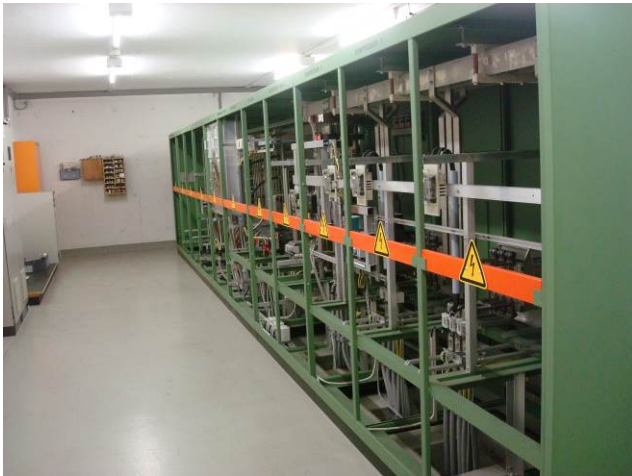
Offene Niederspannungs-Hauptverteilung unter Spannung.

Die NSHV ist in offener Bauweise ausgeführt. Der Verunfallte wusste, dass die Anlage unter Spannung stand. Da er vermeintlich nur eine Erdungsmessung ausführen wollte, war ihm die Gefahr nicht bewusst, und er trug deshalb keine PSA. Er hatte die unter Spannung stehenden Einspeiseklemmen nicht abgedeckt.

Die Weisung ESTI 407 ist einzuhalten. Die PSA ist bei Arbeiten gemäss der Weisung zu tragen. Insbesondere ist beim Betreten einer offenen NSHV die PSA immer zu tragen. Bei Arbeiten in der Nähe von spannungsführenden Anlageteilen sind diese abzudecken. Dies gilt auch für das Anbringen von Messgeräten und deren Leitungen.

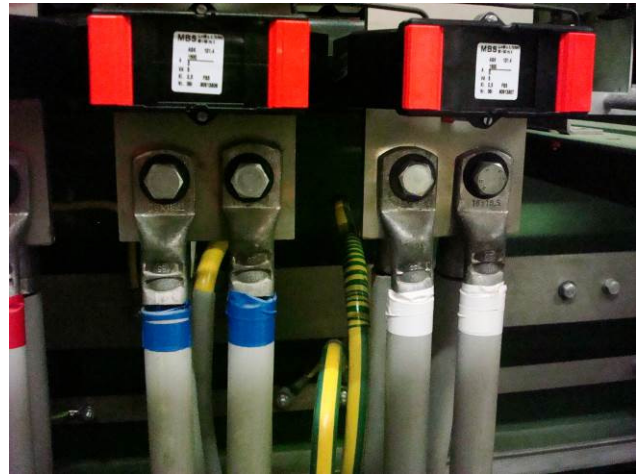
Für das Anbringen der Erdungsmesszange am Schutzleiter kniete der Verunfallte vor die NSHV. Dabei berührte er gleichzeitig mit einem Finger einen Aussenleiter der Zuleitung ab dem Transformator vor dem Leistungsschutzschalter der NSHV und mit dem Arm das geerdete metallene Gehäuse der NSHV. Er wurde stark elektrisiert und verbrannte sich den Finger.

Anschluss ab Transformator mit dem zu messenden Erdleiter. Unfallstelle.

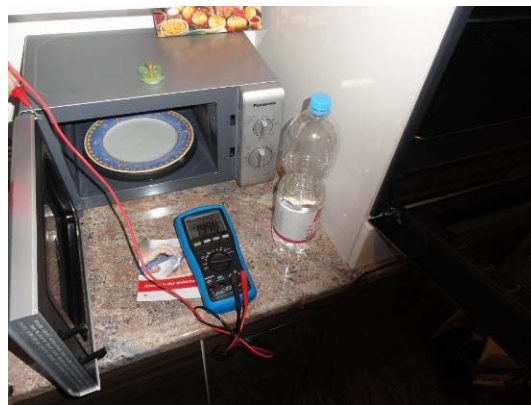
Spannungsdifferenz zwischen Schutzleiter und Gehäuse von 115 V

Die Untersuchungen ergaben, dass das Mikrowellengerät durch den Wohnungseigentümer direkt aus Deutschland importiert wurde. Mit einem Übergangsstecker wurde das Gerät an eine Steckdose unter der Abdeckung eingesteckt. Diese AP-Steckdose 3 x T12 wurde durch einen früheren Bewohner mit einem TD 2 x 1 mm<sup>2</sup> installiert. Der Schutzleiter war nicht angeschlossen, weshalb beim Gerät auf dem Gehäuse eine Spannung von 115 V vorhanden war.

Die nicht geerdeten Steckdosen dürfen nicht mehr verwendet werden und sind sofort zu entfernen. Die Installationen in der Küche sind richtigzustellen und mit einem Protokoll zu messen. Für die gesamte Wohnung muss eine periodische Kontrolle durchgeführt werden.

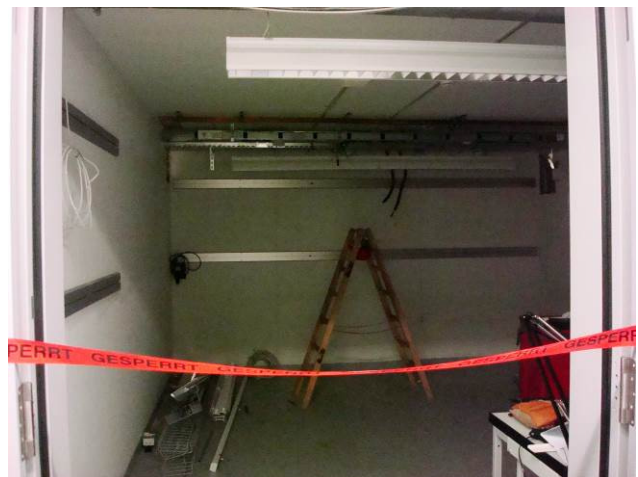
Sturz von der Leiter mit fatalem Bruch des Brustwirbels.

Bei Demontearbeiten ist immer abzuklären, wo elektrische Installationen Personen gefährden können. Es ist schriftlich festzulegen, welche Sicherheitsmassnahmen notwendig sind und wer die Verantwortung dafür trägt. Die elektrischen Installationen müssen vor der Demontage immer ausgeschaltet und vom Netz getrennt werden. Spannungsführende Drähte sind immer zu isolieren.

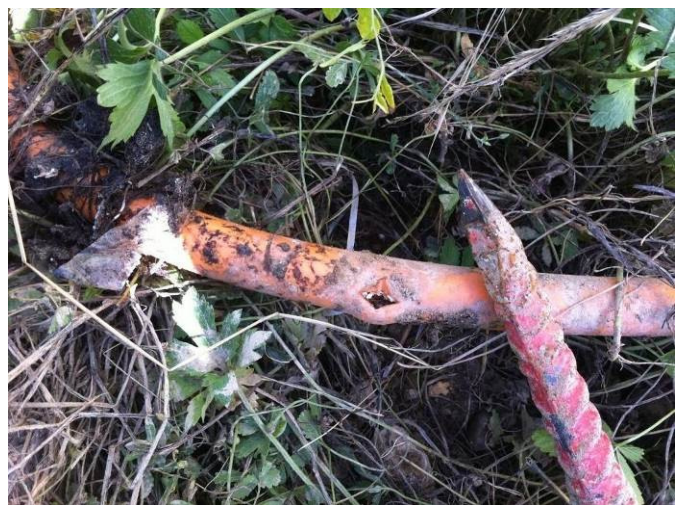
Beschädigtes PUR-Kabel ohne mechanischen Schutz

Mit dem Befestigungspfahl für das Abschränkungsgitter wurde ein Abgangskabel vom Baustromverteiler so beschädigt, dass dieser einen Aussenleiter beschädigte. Das verwendete PUR-Kabel war wohl für den rauen Baustelleneinsatz geeignet, jedoch war der mechanische Schutz in der Erde nicht gewährleistet.

Kabel auf Baustellen müssen vor mechanischen Beschädigungen geschützt werden. Eine Erstprüfung ist immer vor der Inbetriebnahme durchzuführen.

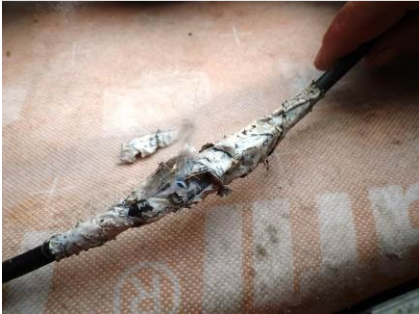
| Personengruppe | Wirksame Spannung | Einwirkung | Kurzbeschreibung | | Ursache |
|---|---|---|---|---|---|
| Industrie und Gewerbe | 230 V | Durchströmung | Zwei Dachdecker arbeiteten auf dem Dach. Für die Stromversorgung verwendeten sie eine «geflickte» Kabelrolle ohne Fehlerstromschutzschalter RDC (FI). Es regnete sehr stark. Die Dachrinne aus Kupfer geriet dadurch unter Spannung. Bei der Berührung starben beide Dachdecker. | | Durch die sehr feuchten Verhältnisse schlug die geflickte Stelle der Kabelrolle auf das Kupferdach über. Dadurch stand die Dachrinne unter Spannung. Leider war die Installation nicht mit einem Fehlerstromschutzschalter RCD (FI) versehen, welcher ausgelöst hätte. |

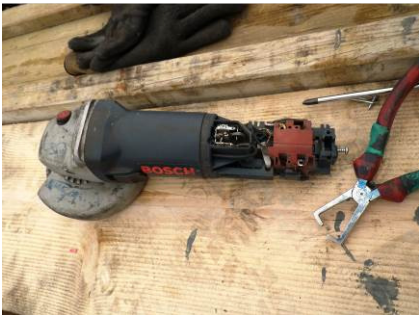
| Personengruppe | Wirksame Spannung | Einwirkung | Kurzbeschreibung | | Ursache |
|---|---|---|---|---|---|
| Industrie und Gewerbe | 230 V | Durchströmung | Der Verunfallte war mit dem Bearbeiten von Metallrohren beschäftigt. Die Maschine hatte einen Wackelkontakt. Der Verunfallte versuchte mit einem Sackmesser das Anschlusskabel zu reparieren. Dabei wurde er so stark elektrisiert, dass er noch auf der Unfallstelle verstarb. | | Das Anschlusskabel war noch in der Kabelrolle eingesteckt und stand unter Spannung. Da der Verunfallte isoliert auf dem Brett stand, wurde er zuerst nicht elektrisiert. Der vorhandene Fehlerstromschutzschalter hatte nicht ausgelöst. Erst als der Verunfallte den Aussenleiter und den Neutralleiter gleichzeitig berührte, wurde er tödlich elektrisiert. |

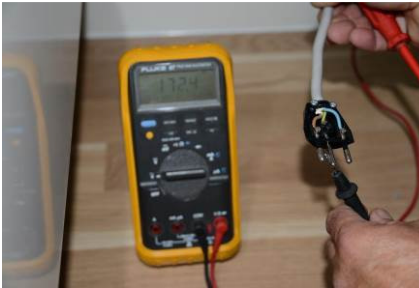
| Personengruppe | Wirksame Spannung | Einwirkung | Kurzbeschreibung | | Ursache |
|---|---|---|---|---|---|
| Industrie und Gewerbe | 230 V | Durchströmung | Der Verunfallte hat den spannungsführenden Stecker mit der rechten Ferse berührt und mit der linken Hand die geerdete Wasserleitung umfasst. Dabei erlitt er eine Durchströmung des Körpers, was eine Verkrampfung der Muskeln zur Folge hatte, wodurch er die Wasserleitung nicht mehr loslassen konnte. | | Der Verunfallte arbeitete an den elektrischen Installationen, ohne die technischen Kenntnisse für diese Elektroinstallationen zu haben. Daher hatte er einen Stecker für die Anspeisung anstelle einer Steckdose montiert.<br><br>Für Arbeiten an elektrischen Installationen benötigt man eine Installationsbewilligung, welche aber nicht vorhanden war. |

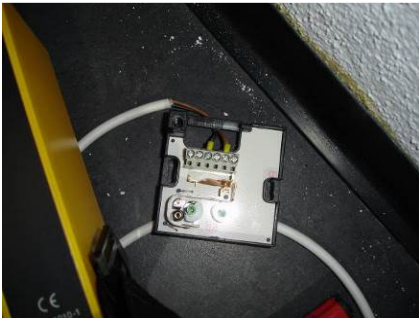
| Personengruppe | Wirksame Spannung | Einwirkung | Kurzbeschreibung | | Ursache |
|---|---|---|---|---|---|
| Industrie und Gewerbe | 230 V | Durchströmung | Der Verunfallte hatte den Auftrag, einen Thermostat an ein Solarium anzuschliessen. Für die Montage öffnete er den Thermostat und nahm diesen in die Hand. Da der Stecker des Solariums eingesteckt war, führte dies zu einer tödlichen Elektrisierung zwischen dem Thermostat einerseits und dem geerdeten Solarium andererseits. | | Der Thermostat stand unter Spannung. Der Berührungsschutz war nach der Entfernung der Abdeckung nicht mehr gewährleistet. Die Einspeisung für das Solarium war nicht mit dem vorgeschriebenen Fehlerstromschutzschalter RCD (FI) ausgerüstet. |

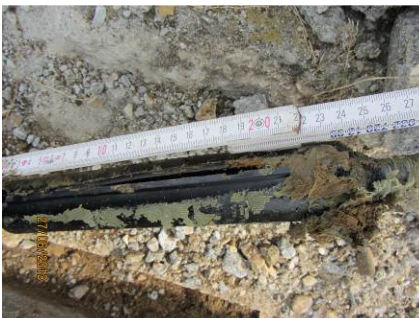
| Personengruppe | Wirksame Spannung | Einwirkung | Kurzbeschreibung | | Ursache |
|---|---|---|---|---|---|
| Laie | 230 V | Durchströmung | Der Verunfallte wollte neben einer Hafenanlage schwimmen. Als er sich dem Schiffsteg näherte, wurde er so stark elektrisiert, dass er noch auf der Unfallstelle verstarb. | | Eine Muffe des Kabels für die Stromversorgung der Stegbeleuchtung war nicht korrekt erstellt worden. Als Folge drang Wasser durch einen Spalt in die Muffe. Der Defekt führte dazu, dass ein dauernder Kriechstrom floss. Die Erstprüfung 2012 bei der Erneuerung der Beleuchtung wurde nicht vollständig durchgeführt. Durch den Defekt wurde die Berührungsspannung im Bereich des Stegs zu hoch. |
