Eidgenössisches Starkstrominspektorat ESTI  
Inspection fédérale des installations à courant fort ESTI  
Ispettorato federale degli impianti a corrente forte ESTI  
Inspecturat federal d'installaziuns a current ferm ESTI

# Jahresbericht 2016

## Elektrounfälle

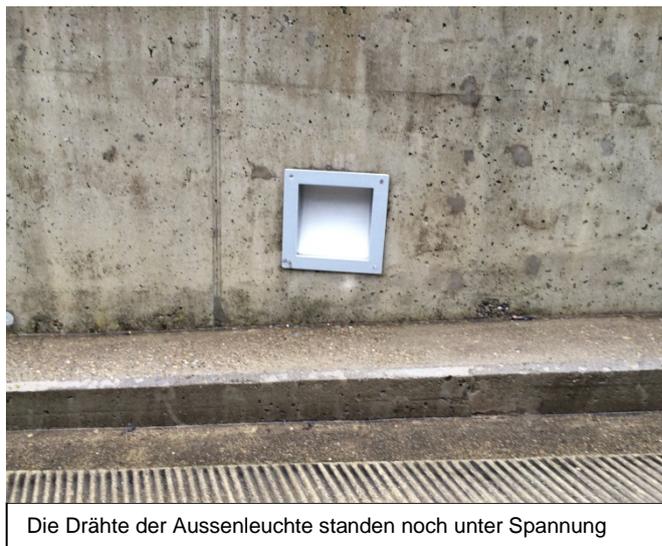
### Drähte der Aussenleuchte unter Spannung

Der VU hatte den Auftrag eine Aussenleuchte in einer Garageneinfahrt zu reparieren, da diese immer wieder defekt war.

Bei der Reparatur der Aussenleuchte berührte der VU die spannungsführende Installation und elektrisierte sich. Nach dem Stromschlag arbeitete er weiter und ging nicht zum Arzt. Nach ca. sechs Stunden wurde dem VU schwindlig und er stürzte in der Folge von einer Estrichtreppe. Dabei verletzte sich der VU den Fuss und schlug sich den Kopf an.

Der VU hatte vor der Demontage der Aussenleuchte die Zuleitung nicht spannungslos geschaltet. Die Drähte standen noch unter Spannung. Durch das Öffnen der Aussenleuchte geriet er mit seinen Händen in den Annäherungsbereich. Dem VU waren die 5 Sicherheitsregeln zu wenig bekannt.

Bei Arbeiten an elektrischen Anlagen sind diese nach den 5 Sicherheitsregeln spannungsfrei zu schalten.

1. Freischalten und allseitig trennen
2. Gegen Wiedereinschalten sichern
3. Auf Spannungsfreiheit prüfen
4. Erden und Kurzschliessen
5. Gegen benachbarte unter Spannung stehende Teile schützen

Erst wenn alle Regeln angewendet wurden, kann davon ausgegangen werden, dass keine elektrische Gefährdung mehr vorhanden ist.

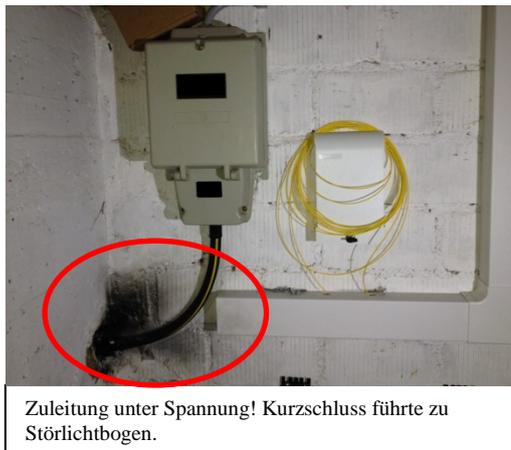
## Verbrennungen am Hausanschluss

Eine Liegenschaft wurde mit einem Glasfaseranschluss ausgestattet. Dazu wollte der VU das Glasfaserkabel durch das Rohr der Hauseinführung der elektrischen Zuleitung führen. Da das Rohr mit einer Masse abgedichtet war, nahm er einen Schraubenzieher, um diese zu entfernen. Dabei beschädigte er das Zuleitungskabel so stark, dass ein Kurzschluss verursacht wurde. Der entstandene Störlichtbogen fügte ihm Verbrennungen im Gesicht und an den Händen zu.

Der VU benützte für die Arbeiten ein ungeeignetes Werkzeug. Die Zuleitung wurde für diese Arbeiten nicht ausgeschaltet, obwohl die Gefahr des Eindringens in den Gefahrenbereich vorhanden war. Die persönliche Schutzausrüstung gegen die Folgen eines Störlichtbogens wurde nicht getragen.

Wenn Arbeiten an elektrischen Anlagen durchgeführt werden, welche unter Spannung stehen, müssen mindestens zwei Personen anwesend sein. Eine davon ist für das sichere Ausführen der Arbeiten verantwortlich. Wenn das Eindringen in den Annäherungs- oder Gefahrenbereich auch mit Gegenständen nicht ausgeschlossen werden kann, ist die persönliche Schutzausrüstung gegen Störlichtbogen zu tragen. Die eingesetzten Arbeitsmittel müssen für die Arbeiten geeignet und sicher sein.

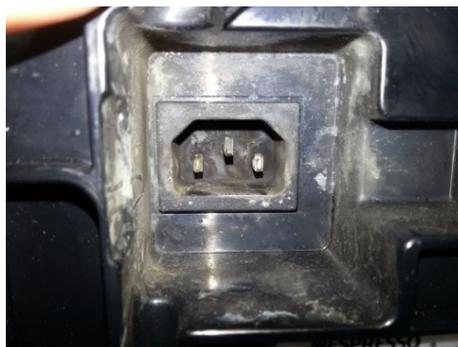
## Elektrisierung an der Kaffeemaschine

Der VU wollte eine Kaffeemaschine an einer Steckdose hinter einem Mikrowellengerät einstecken. Beim Einstecken der Kaffeemaschine hielt sich der VU mit der einen Hand am Mikrowellengerät fest und mit der anderen berührte er die Kaffeemaschine. Dabei wurde er so heftig elektrisiert, dass die Hand aufschwang und er darin Schmerzen verspürte. Die Kaffeemaschine (gebraucht) wurde als Ersatzgerät geliefert, bis die firmeneigene Kaffeemaschine aus der Reparatur zurückgebracht wurde.

Das Anschlusskabel der Kaffeemaschine hatte eine Verbindung zwischen dem Aussenleiter und dem Schutzleiter. Der VU musste sich abstützen, um den Stecker einstecken zu können. Durch die seitliche Haltung des Steckers berührte der Kontaktstift des Aussenleiters die Buchse in der Steckdose zuerst. Das Gerät geriet durch den Fehler unter Spannung und elektrisierte den VU.

Nach Art. 21 der Verordnung über Niederspannungserzeugnisse (NEV; SR734.26) dürfen gebrauchte Niederspannungserzeugnisse nur auf dem Markt bereitgestellt werden, wenn sie die zum Zeitpunkt ihres Inverkehrbringens gültigen Anforderungen erfüllen. Gebrauchte Erzeugnisse, die erstmalig in der Schweiz in Verkehr gebracht werden, unterliegen den Bestimmungen über das Inverkehrbringen neuer Erzeugnisse. Werden gebrauchte Niederspannungserzeugnisse umgebaut oder erneuert und betreffen diese Umbauten oder Erneuerungen die Sicherheit wesentlich, so unterliegen sie hinsichtlich dieser Umbauten oder Erneuerungen den Bestimmungen über das Inverkehrbringen neuer Erzeugnisse auf dem Markt. Damit die Erzeugnisse die Anforderungen erfüllen muss vor dem Inverkehrbringen eine Geräteprüfung zum Beispiel nach DIN/VDE 701-702 durchgeführt werden.

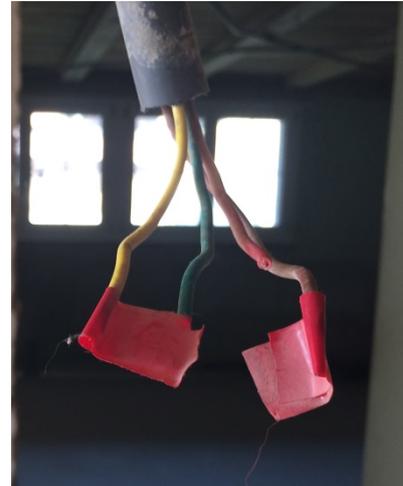
## Berührungsschutz nicht vorhanden - Elektrisierung

Ein ehemaliges Bauernhaus wurde saniert. Der Rückbau wurde durch die Bauherrschaft selber vorgenommen. Die noch bestehende Elektroinstallation wurde wieder in Betrieb genommen. Die Drähte waren am Ende lediglich mit Isolierband isoliert.

Der VU wollte einen Radiator entleeren. Er stellte fest, dass ein Kabel ca. 30 bis 50 cm neben den Heizungsrohren herunter hing und wusste, dass solche Kabel nicht unter Spannung stehen dürfen. Er kümmerte sich daher nicht um das Kabel. Stehend wollte er mit einem Rollgabelschlüssel das Heizungsrohr lösen, dabei wurde er heftig elektrisiert. Er verlor in der Folge das Bewusstsein.

Die blanken Drähte der Leitung wurden nicht ausreichend und nicht dauerhaft isoliert. Die Leitung wurde wieder in Betrieb genommen, obwohl sie im Zuge der Umbauarbeiten zurückgebaut worden wäre. Während der weiteren Arbeiten an der Leitung wurden zwei Isolierungen abgestreift oder sind aus anderen Gründen abgefallen.

Blanke Drähte müssen immer zuverlässig gegen das Berühren gesichert werden. Oft werden im Zuge von Umbauarbeiten alte Leitungen wieder unter Spannung gesetzt, weil irgendwo doch noch Strom gebracht wird. Vor Inbetriebnahme von elektrischen Installationen ist immer eine baubegleitende Erstprüfung vorzunehmen, um auch zu prüfen ob der Berührungsschutz überall gewährleistet ist.

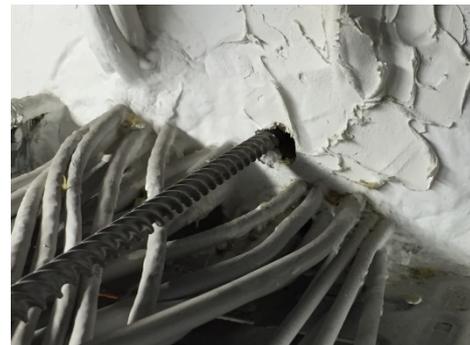
## Sturz nach Elektrisierung

Der VU hatte den Auftrag ein UKV-Kabel von einem Rack-Raum bis zu einer Sprinkleranlage einzuziehen. Um das Kabel vom Wärmeraum zur Unterverteilung durch den Wanddurchbruch einzuziehen, versuchte er mit einem Stangenbohrer (ohne Bohrmaschine) ein Loch durch die Brandabschottung zu bohren.

Durch das Hereindrücken des Stangenbohrers, wurde ein Kabel zu einer Steckdose CEE 32 A so stark verletzt, dass der Bohrer einen Kurzschluss zwischen L2 und L3 verursachte. Der Aussenleiter L1 berührte den Stangenbohrer so, dass der Leitungsschutzschalter nicht auslöste und der Stangenbohrer unter Spannung stand. Der VU hielt den unter Spannung stehenden Stangenbohrer fest. Er konnte sich aus eigener Kraft davon losreißen. Dabei stürzte er von der Leiter und zog sich einen mehrfachen Beckenbruch zu.

Arbeiten in der Nähe von unter Spannung stehenden elektrischen Installationen (30 cm). Der Stangenbohrer war nicht geeignet für Arbeiten in der Nähe von unter Spannung stehenden Leitungen. Er war nicht isolierend. Der Stangenbohrer verletzte das Kabel so stark, dass der Aussenleiter L1 den Stangenbohrer unter Spannung setzen konnte. Die Absicherung bestand aus drei einzelnen Leitungsschutzschaltern (LS). Deshalb löste der entsprechende LS des Aussenleiters L1 beim Kurzschluss L2-L3 nicht aus.

Werden Durchbrüche vorsondiert oder erstellt, muss sichergestellt werden, dass die Kabel, welche sich in der Nähe befinden, spannungsfrei sind. Es ist geeignetes Durchbruchmaterial zu verwenden. Das Durchbruchmaterial, muss so gestaltet sein, dass eine zufällige Verletzung oder Berührung von noch unter Spannung stehenden Kabeln ausgeschlossen werden kann.

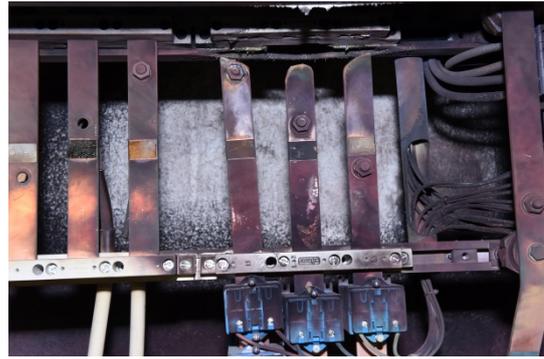
## Verbrennungen an Armen und Gesicht

Der VU erhielt den Auftrag eine Messeinrichtung an einer Hauptverteilung anzupassen. Für die Planung der Arbeiten war der VU selber verantwortlich. Ein Teil der Arbeiten musste in der Nähe von spannungsführenden Teilen durchgeführt werden und deshalb wurde eine zweite Person mit entsprechender Ausbildung beigezogen. Ein schriftlicher Arbeitsauftrag wurde nur für einen Teil der Anlage erstellt. Es war von Anfang an klar, dass im Feld 10 nur der linke Teil stromlos geschaltet werden konnte.

Nachdem der Bezüger-Überstromunterbrecher für den linken Teil des Feldes 10 abgeschaltet wurde, prüfte er die Spannungsfreiheit der linken Seite. Anschliessend prüfte der VU auch noch den rechten Teil, und stellte fest, dass dort keine Spannung vorhanden war. Er wiederholte die Messungen mit demselben Resultat. Um sicher zu gehen ob das Messgerät korrekt funktionierte, führte er bei der Steckdose neben der Eingangstüre eine Kontrollmessung durch, um die Funktion des Messgerätes sicherzustellen. Nach erfolgreicher Kontrollmessung war für den VU klar, dass das ganze Feld 10 spannungsfrei war. Somit begann er mit den Arbeiten ohne Schutzausrüstung und ohne isoliertes Werkzeug.

Der VU wollte mit einem nicht isolierten Schraubenzieher den Anschluss L3 des linken Felds lösen. Bei dieser Tätigkeit verursachte er auf der rechten Seite des Feldes 10 einen Kurzschluss oberhalb der Stromwandler, welcher einen Störlichtbogen auslöste. Dieser verursachte dem VU schwere Verbrennungen an Armen und Gesicht.

Die Anlage wurde nicht nach den 5 Sicherheitsregeln spannungslos geschaltet. Für die Prüfung der Spannungsfreiheit wurde kein geeignetes Messgerät nach SN EN 61243-3 eingesetzt. Eine persönliche Schutzausrüstung wurde trotz Arbeiten in der Annäherungszone nicht getragen. Das konkrete Vorgehen inklusive Massnahmen für sicheres Arbeiten wurde im Arbeitsauftrag nicht beschrieben.

Für Arbeiten an Anlagen, welche unter Spannung stehen, ist eine gute Arbeitsvorbereitung mit einem Arbeitsauftrag nach ESTI-Weisung Nr. 100 notwendig. Darin müssen die Massnahmen für sicheres Arbeiten beschrieben und die verantwortlichen Personen bestimmt sein. Wird in der Annäherungs- oder der Gefahrenzone gearbeitet, ist eine persönliche Schutzausrüstung gegen Störlichtbogen zu tragen. Die Beteiligten müssen für dafür entsprechend ausgebildet sein.

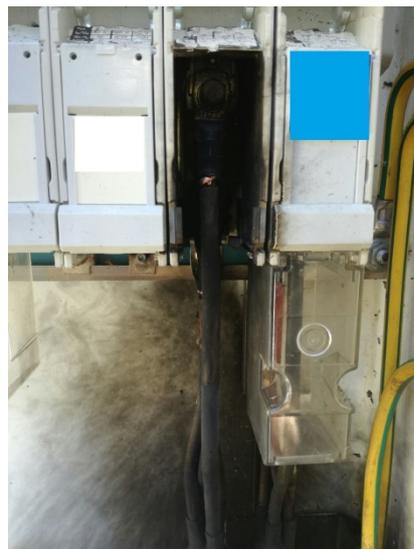
## Arbeiten im Verteilnetz - Verbrennungen

Der VU hatte die Aufgabe ein Bauprovisorium mit eine Kabel an einem Verteilkasten (VK) anzuschliessen. Der VK stand unter Spannung. Nachdem er den Anschluss der 3 Aussenleiter vollendet hatte, versuchte er den Neutral- und den Erdleiter auf der PEN-Schiene zu befestigen. Dabei kam einer der beiden Leiter in Kontakt mit den Anschlussklemmen des benachbarten Abgangs. Da dieser eingeschaltet war, kam es zu einem Kurzschluss mit einem Störlichtbogen, welcher dem VU die Hand und das Gesicht verbrannte.

Die Abdeckung des Anschlusses war hinten und unten offen, sodass der starre Leiter in den Bereich des Anschluss geraten konnte. Die Regel «gegen benachbarte unter Spannung stehende Teile schützen» wurde nicht angewendet. Eine persönliche Schutzausrüstung wurde nicht getragen.

Bei Anschlussarbeiten an VKs wird die Gefahr eines Kurzschlusses oft unterschätzt. Die Kurzschlussströme und die Ausschaltzeiten sind im Verteilnetz oft grösser bzw. länger als bei normalen Niederspannungs-Installationen nach NIV. Bei Arbeiten an VKs sind diese wenn möglich nach den 5 Sicherheitsregeln auszuschalten. Eine isolierende Schutzmatte bei den Anschlüssen, welche unter Spannung sind, verhindert solche Unfälle. Bei Arbeiten im Annäherungs- oder Gefahrenbereich ist immer eine persönliche Schutzausrüstung zu tragen.
