Eidgenössisches Starkstrominspektorat ESTI
Inspection fédérale des installations à courant fort ESTI
Ispettorato federale degli impianti a corrente forte ESTI
Inspecturat federal d'installaziuns a current ferm ESTI

Jahresbericht 2017

Elektrounfälle

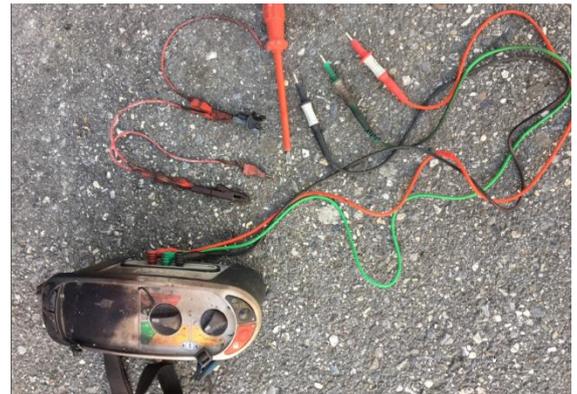
Kurzschluss beim Messen

Der Verunfallte (VU) hatte den Auftrag, bei einer Sicherungsgruppe die Installationskontrolle durchzuführen. Dazu wollte er die Sicherungsgruppe für die Isolationsmessung vorbereiten. Nachdem er dem Eigentümer mitgeteilt hatte, dass er die Stromzufuhr unterbrechen werde, entfernte er die Sicherungen. Um die Isolationsmessung auszuführen, wollte er die Messbrücke auf der oberen Seite des Sicherungselementes über die drei Aussenleiter einlegen. Bei der ersten Klemme passierte noch nichts. Als er die zweite Klemme auf dem zweiten Aussenleiter anbringen wollte, kam es zum Kurzschluss mit einem Störlichtbogen. Dabei verbrannte sich der VU das Gesicht und die Hände.

Der VU war der Meinung, dass die Einspeisung der Sicherungen auf der unteren Seite geschieht. Er hatte vor dem Anbringen der Messbrücke keine Prüfung auf Spannungsfreiheit vorgenommen. Die obere Seite, wo er die Messbrücke anbringen wollte, stand unter Spannung. Im Weiteren hatte der VU nach der Entfernung der Schutzabdeckung keine persönliche Schutzausrüstung getragen.

Messgerät wurde vom Kurzschluss durchflossen.

Bei Arbeiten an elektrischen Anlagen sind diese nach den 5 Sicherheitsregeln spannungsfrei zu schalten.

Wenn trotzdem im Annäherungsbereich unter Spannung stehender Teile gearbeitet wird, ist die persönliche Schutzausrüstung nach ESTI-Weisung Nr. 407 zu tragen.

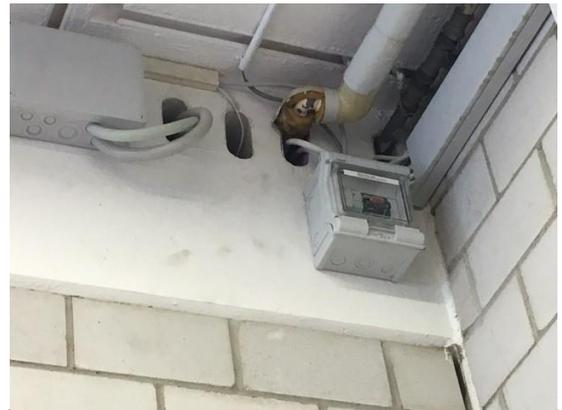
Sturz von der Leiter

Durch den Einbau einer Brandschutzmauer mussten die bestehenden Leitungen für die Beleuchtung und die Steckdosen auf separate Zählerstromkreise angeschlossen werden. Der VU hatte den Auftrag, die Kabelleitungen auszumitteln, um diese entsprechend zuzuordnen. Er nahm eine Leitung, um die Verdrahtung zu kontrollieren. Dabei berührte er mit dem Gesicht ein spannungsführendes Kabel und elektrisierte sich. In der Folge stürzte er ca. 3 m von der Leiter. Dabei brach er sich die rechte Hand.

Bei einem Kabel waren die Leiter blank. Der Basis-Schutz war nicht gegeben. Leider hatte der VU keine Prüfung auf Spannungsfreiheit durchgeführt. Die Beschriftung im Verteilschrank war nicht korrekt. Deshalb stand das Kabel unter Spannung.

Alte nicht gebrauchte Kabel sind, wenn immer möglich zu entfernen.

Vor dem Arbeiten an elektrischen Installationen, sind diese nach den 5 Sicherheitsregeln zu sichern. Blanke Leiterenden sind immer zu isolieren. Nicht gebrauchte Kabel sind, wenn immer möglich, zu entfernen. Wenn dies nicht möglich ist, sind diese zu beschriften und beidseitig abzutrennen.

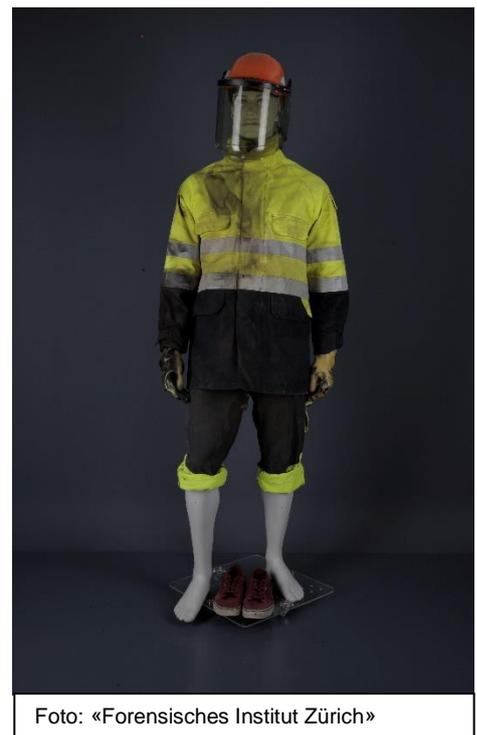
Verbrennung der Beine

Der VU entfernte den Mantel des GKN-Kabels, trennte den Schirm (PEN-Leiter) und stülpte diesen nach hinten. Anschliessend trennte er mit dem Kunststoffkeil die drei Aussenleiter. Danach schnitt er diese einzeln durch, vergass jedoch, diese mittels den bereitgestellten Schrumpfkappen zu isolieren. Als der VU dabei war, die Aussenleiter mit der Kabelschere durchzuschneiden, verursachte er einen Kurzschluss, der einen Störlichtbogen zur Folge hatte. Er zog sich dabei Verbrennungen 2. und 3. Grades an den Beinen zu.

Die persönliche Schutzausrüstung (PSA) wurde zum Unfallzeitpunkt zwar getragen, jedoch wurden die Schutzhosen wegen der Hitze hochgerollt. Beim Auftrennen der Leiter wurden diese nicht mit Schrumpfkappen versehen. Dadurch wurde beim Durchschneiden ein Kurzschluss mit einem Störlichtbogen verursacht.

Die PSA ist bei Arbeiten unter Spannung korrekt zu tragen. Das Tragen muss von den Vorgesetzten periodisch kontrolliert werden. Die Arbeitsanweisungen sind immer korrekt anzuwenden.

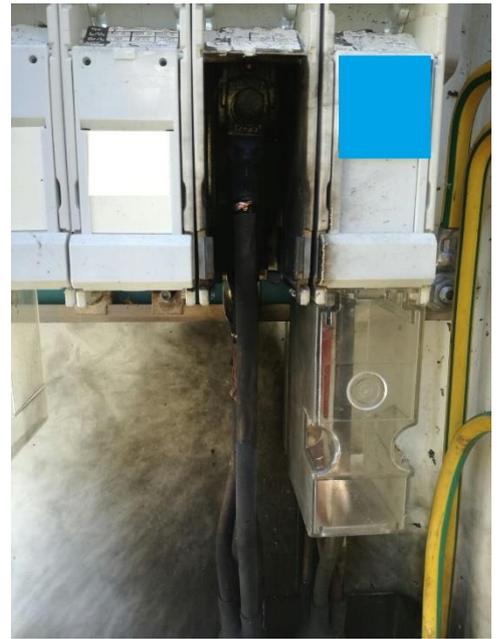
Lernender verbrannte sich die Hand

Der VU erhielt den Auftrag, die Kabelbinder um das alte Zuleitungskabel im VK, zu entfernen. Er schnitt die Kabelbinder durch und begann mit dem Schneiden der Zuleitung zum alten VK. Da die Zuleitung unter Spannung stand, entstand ein Kurzschluss mit einem Störlichtbogen, welcher dem Lernenden die rechte Hand verbrannte.

Die Kommunikation zwischen den Netzelektriker und dem Lernenden war ungenügend. Es wurden Arbeiten an unter Spannung stehenden Anlage, ohne Aufsicht, an einen Lernenden übertragen.

Die Zuleitung und der VK wurde nicht durch den Arbeitsverantwortlichen nach den 5 Sicherheitsregeln freigeschaltet.

Werden Arbeiten in der Nähe von spannungsführenden Teilen ausgeführt, ist eine vollständige persönliche Schutzausrüstung (PSA) zu tragen. Der Arbeitsverantwortliche prüft vor der Arbeitsübergabe an den Lernenden, ob die Anlage spannungsfrei ist. Lernende dürfen keine Arbeiten unter Spannung ausführen.

Werden Kabel geschnitten, ist die Spannungsfreiheit mit einem geeigneten und geprüften Messgerät zu prüfen (SN EN 61243-3). Nur der Arbeitsverantwortliche darf Arbeitsaufträge an Lernende erteilen.

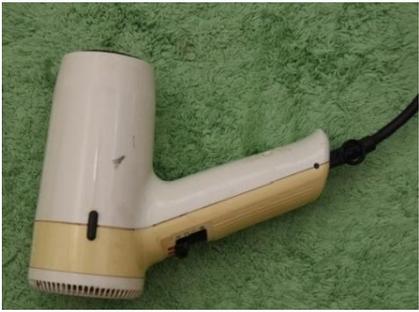
Personengruppe	Wirksame Spannung	Einwirkung	Kurzbeschreibung		Ursache
Laie	230 V	Durchströmung	VU wurde durch eine Verwandte tot in der Badewanne gefunden. Der Haartrockner war eingesteckt und lief. Die Installation verfügt über keine Fehlerstromschutzeinrichtung RCD (FI), da das Gebäude älteren Baudatums war.

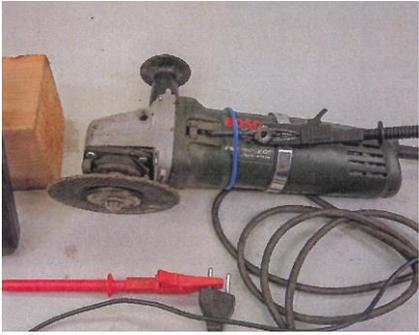
Suizid
Laie	230 V	Durchströmung	Der VU war mit Arbeiten auf dem Dach beschäftigt. Er arbeitete mit einer provisorisch reparierten Winkelschleifmaschine. Als Schalter wurde eine Metallschraube verwendet. Beim Einschalten kam die Schraube unter Spannung und der VU wurde tödlich elektrisiert.

Provisorisch nicht fachgerecht reparierte Winkelschleifmaschine
