02/2015

Electrisation à des bouts de fils à nu :
Vérification initiale lors de la mise en service : les bouts de fils qui n'avaient pas été correctement sécurisés doivent être protégés contre tout contact éventuel !

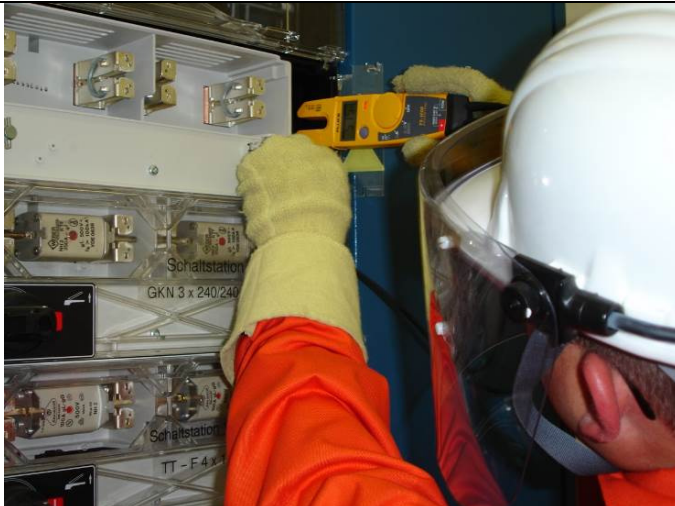
Vérification de l'absence de tension art. 22 OIBT

Les règles en 3 points pour l'absence de tension

1. Vérifiez d'abord sur un circuit dont vous êtes sûr qu'il est sous tension.
2. Vérifiez le circuit ciblé.
3. Vérifiez encore une fois avant un contact direct, si le multimètre indique les bonnes valeurs.

Avec un appareil de mesure voltmètre de la Cat. IV
