Tensione sulla conduttura dell'acqua! Propagazione della tensione in parti dell'edificio

Grido d'aiuto di un inquilino impaurito. Nonostante l'assistenza di un controllore elettricista non si è verificato alcun miglioramento.

André Moser, Capo ispezioni Fehraltorf

Ispettorato federale degli impianti a corrente forte ESTI
Luppenstrasse 1, 8320 Fehraltorf
Tel. +41 44 956 12 12
Fax +41 44 956 12 22
info@esti.admin.ch, www.esti.admin.ch

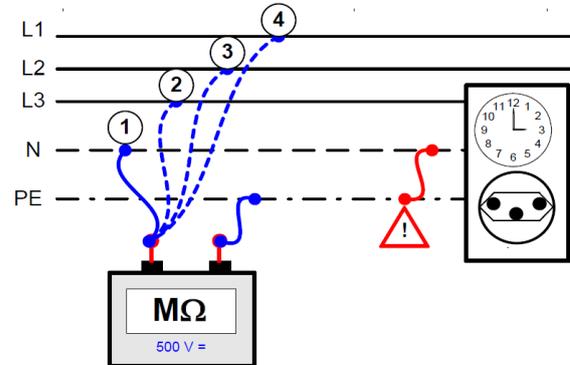
Dove?

In ogni circuito di un impianto

Con una **adeguata misurazione dell'isolamento** si avrebbe potuto individuare il difetto:

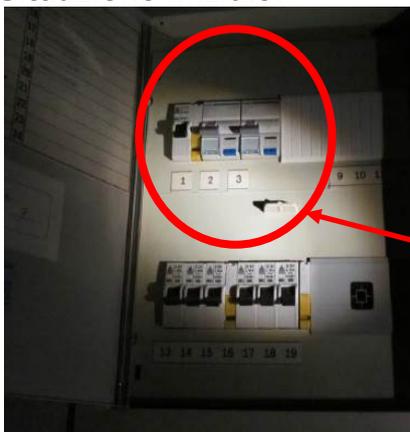
Situazione iniziale:

Per escludere che i circuiti elettrici presenti in questo appartamento possano essere la causa, abbiamo disinserito tutti i rispettivi fusibili e ripetuto le misurazioni (sorprendentemente, si è potuto così constatare un effetto di maggior entità).

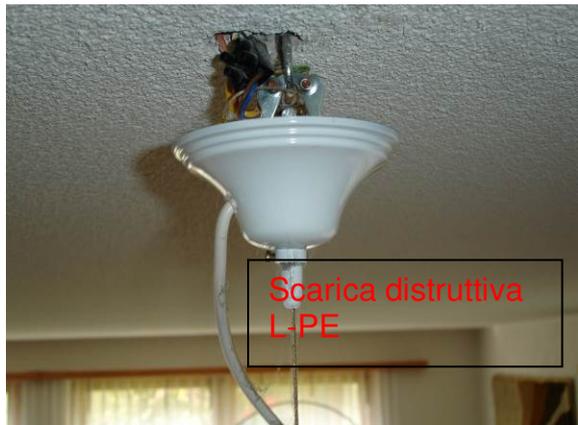
Scarica distruttiva L-PE

- per cemento armato, la tensione si è poi propagata allo scolo della doccia dell'altro appartamento. Dato che nel punto di fissaggio della lampada non era stato introdotto nessun conduttore di protezione, la lampada non era messa a terra né protetta da un RCD.
5. Tutti i corpi elettrici devono essere collegati a uno strumento di misurazione a bassa impedenza $\leq 1 \Omega$ e soddisfare le esigenze della norma NIBT capitolo 4.1.3.3.1. In caso di presenza di una tensione estranea lo strumento di misurazione summenzionato rivelerebbe immediatamente questo difetto.
 6. Con un dispositivo di protezione contro le correnti di guasto (RCD) da 30 mA questo infortunio avrebbe potuto essere evitato (tale dispositivo è ora obbligatorio).
 7. Gli strumenti di misurazione con la denominazione "VLowZ" o "Velec" sono a bassa impedenza in conformità alla norma EN 61243-3.
