02/2015

**Elettrizzazioni causate da estremità dei fili scoperte:
Prima verifica al momento della messa in servizio: le estremità dei fili, che non sono state assicurate correttamente, devono essere protette contro i contatti accidentali!**

Ispettorato federale degli impianti a corrente forte ESTI
Luppmenstrasse 1, 8320 Fehraltorf
Tel. +41 44 956 12 12
Fax +41 44 956 12 22
info@esti.admin.ch / www.esti.admin.ch

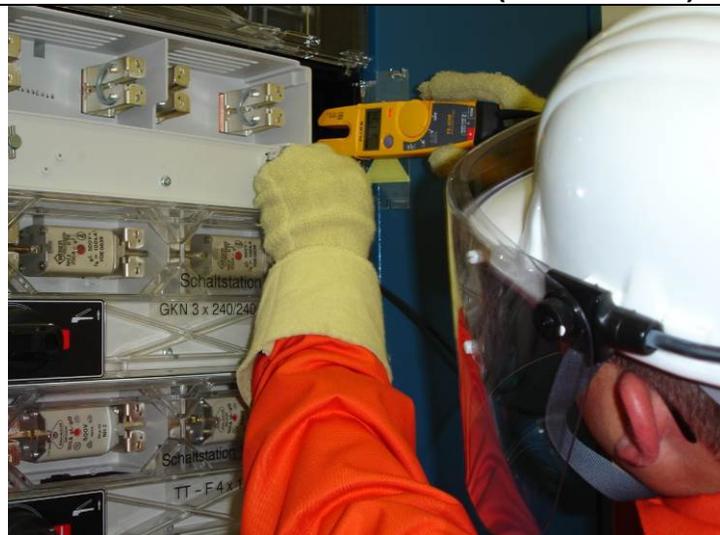
Verificare l'assenza di tensione (art. 22 OIBT)

La regola dei 3 punti relativa all'assenza di tensione

1. Controllare dapprima un circuito di cui si ha la certezza che è sotto tensione.
2. Controllare il circuito di destinazione.
3. Prima di lavorare direttamente sul circuito, verificare se il multimetro indica i valori corretti.

Con un voltmetro della categoria IV

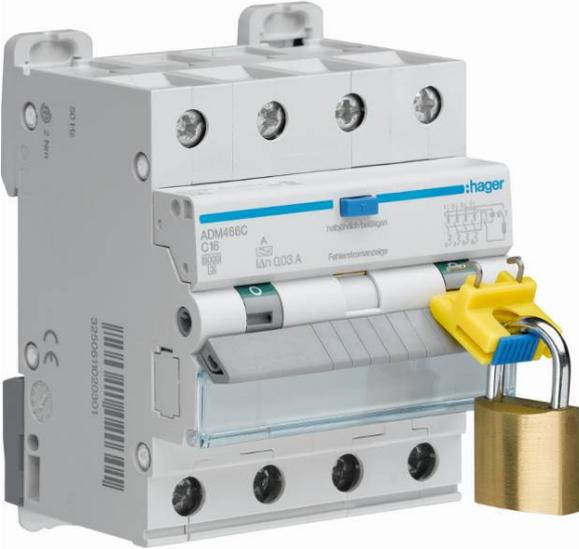
- Nonostante l'esortazione dei suoi colleghi di lavoro, l'apprendista non ha verificato l'assenza di tensione.
 - Il cavo è stato danneggiato togliendo il rivestimento.
 - Quando sono stati raccordati, i gruppi per illuminare rispettivamente l'ingresso e la parte esterna dell'edificio sono stati invertiti.
 - Il gruppo dell'ingresso non è stato protetto con un dispositivo RCD; solo l'illuminazione esterna era protetta.
- In queste circostanze l'apprendista ha toccato il cavo danneggiato, ancora sotto tensione;

<p>quest'ultimo, a causa dell'inversione dei gruppi, non era nemmeno protetto con un dispositivo RCD.</p>
<p>Da questa esperienza impariamo che:</p>

<p>Il fatto di prendere le misure per impedire il reinserimento e di verificare il disinserimento avrebbe evitato questo infortunio.</p>	<ol style="list-style-type: none"> 1. Il personale dell'azienda addetto al montaggio deve essere istruito in merito all'applicazione delle 5 regole di sicurezza. 2. L'inversione dei gruppi sarebbe venuta alla luce durante un'accurata verifica iniziale. Pertanto, gli installatori elettricisti devono essere formati ad effettuare la prima verifica parallelamente alla costruzione. 3. Tutti i montatori, apprendisti inclusi, devono essere equipaggiati con voltmetri (non dei cercafase), ma dei voltmetri a 2 poli a bassa impedenza $< 1 \text{ } \Omega$ ai sensi della norma EN 61243-3. 4. Gli apprendisti non lavorano mai sotto tensione e devono rispettare le 5 regole di sicurezza.
