Rapporto di infortunio n. 2023-0501
12 maggio 2023

Scopertura di cavi

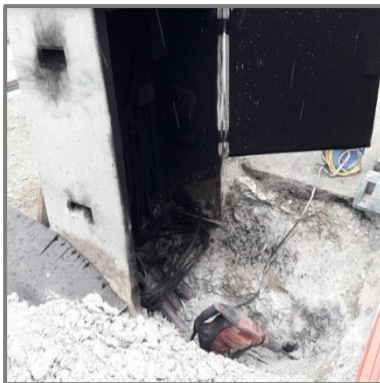
Per sostituire un cabina di distribuzione TV, è necessario liberare dal calcestruzzo i tubi di protezione dei cavi installati nel cemento. La persona successivamente infortunata riceve dal suo superiore l'incarico di eliminare il calcestruzzo con il martello a punta, facendo attenzione a non danneggiare i tubi. Dopo aver eliminato circa il 90% del calcestruzzo, il collaboratore non controlla bene il martello a punta e rompe il tubo di protezione. Anche il cavo al suo interno viene danneggiato, con un conseguente cortocircuito. Una fiammata si sviluppa verso l'alto dal punto di ingresso del tubo di protezione e dall'estremità del tubo nella cabina di distribuzione. L'infortunato riporta gravi ustioni.

Cabina di distribuzione TV distrutta dal fuoco a causa di un cortocircuito

- In linea generale, i lavori di scalpellatura su e nell'area di sistemi di tubi con cavi sotto tensione possono essere eseguiti solo con impianto spento.

- Qualora non fosse possibile disattivare la linea a corrente forte, il gestore di rete responsabile deve impiegare fusibili di sicurezza sul lavoro in grado di limitare l'energia dell'arco elettrico grazie al tempo di reazione più veloce in caso di cortocircuito. I dispositivi di protezione personale devono essere adattati alle condizioni e devono essere indossati durante lo svolgimento del lavoro (ESTI 407).

- I tubi che contengono cavi sotto tensione devono essere appositamente contrassegnati.
-

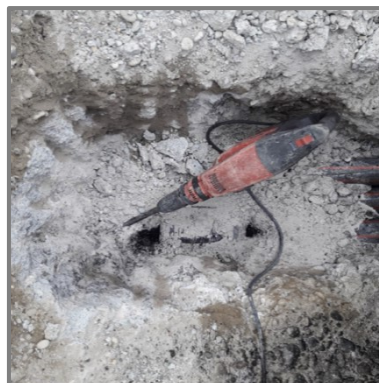
Martello a punta utilizzato con cui inavvertitamente è stato danneggiato un cavo.

- Azioni non sicure:
 - Sono stati eseguiti lavori di scalpellatura su un sistema di tubi con dei cavi non disattivati e quindi sotto tensione.
 - L'infortunato non indossava DPI adatti.
-
