Unfallbericht Nr. 2024-0701
1. Juli 2024

Kurzschluss beim Anschluss einer Photovoltaikanlage

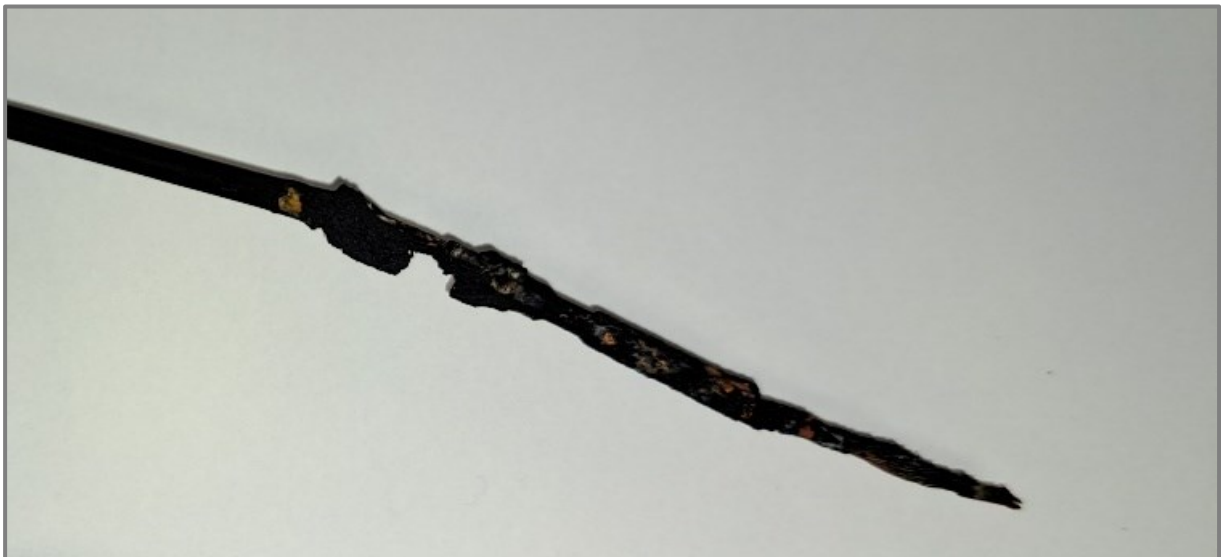
DC-Leitung (Stringkabel) nach Kurzschluss

- Unsichere Handlungen:
 - Der VU führte Arbeiten unter Spannung (AuS2) ohne die notwendige Ausbildung aus.
 - Der VU trug keine den unsicheren Bedingungen angepasste PSA gemäss ESTI Weisung 407.
 - Unsichere Bedingungen:
 - Die DC-Leitung stand unter Spannung, obwohl diese nicht beidseitig angeschlossen war.
 - Auf der DC-Seite in PV-Anlagen besteht ein hohes Gefahrenpotential, da keine automatische Abschaltung im Fehlerfall erfolgt.
 - Bei den abisolierten Leitungsenden fehlte der Berührungsschutz.
-

- Arbeiten an elektrischen Installationen dürfen in der Regel nur ausgeführt werden, wenn diese nicht unter Spannung stehen (5 Sicherheitsregeln immer anwenden).
- Eine DC-Leitung darf in der Regel erst mit dem Photovoltaikmodulfeld verbunden werden, wenn vorher das andere Leitungsende vollständig installiert wurde. Folgender Ablauf ist einzuhalten:
 1. Stringleitung an Wechselrichter oder Generatoranschlusskasten GAK anschliessen
 2. Stringleitung an Photovoltaikmodulfeld anschliessen
