Rapport d'accident n° 2026-0101
30 janvier 2026

Débit lors de l'ouverture d'une cloison coupe-feu

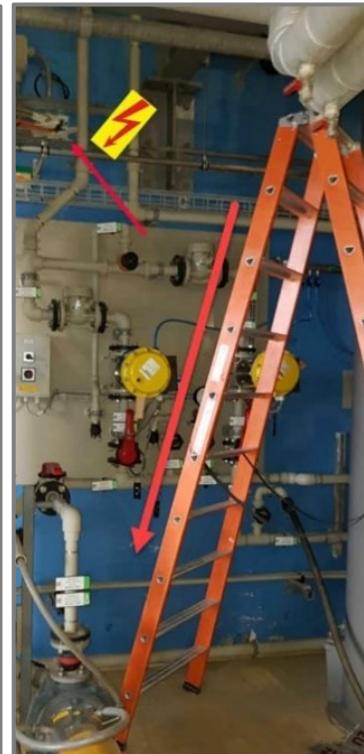
Lieu de l'accident
