Rapport d'accident n° 2026-0101
30 janvier 2026

Débit lors de l'ouverture d'une cloison coupe-feu

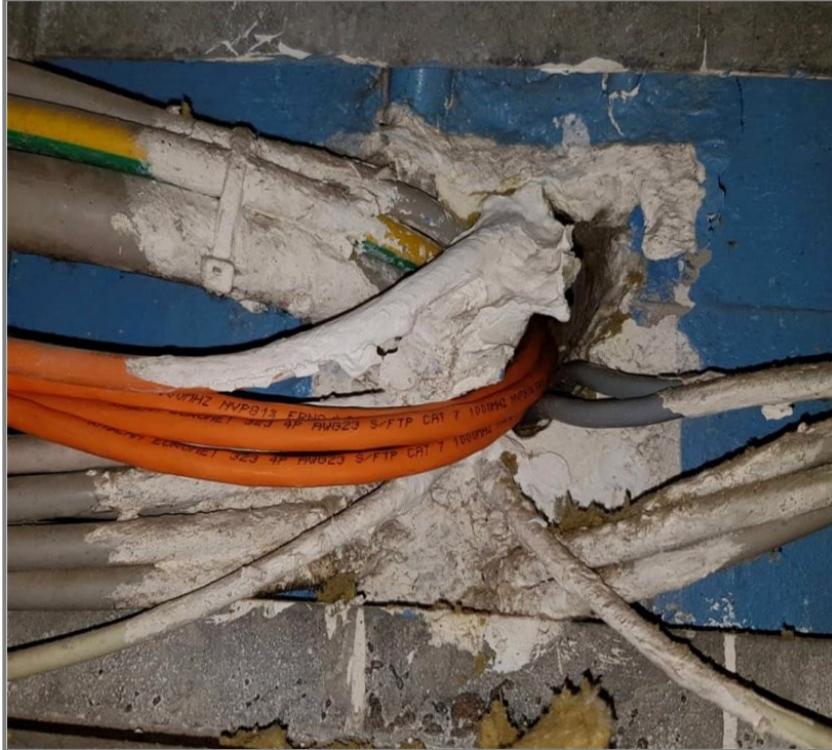
Un installateur-électricien CFC a été chargé de poser trois câbles réseau supplémentaires d'un compartiment coupe-feu à un autre. Pour ce faire, il a fallu ouvrir une cloison coupe-feu existante. L'électricien a ouvert la cloison coupe-feu existante à l'aide d'un outil conducteur. Ce faisant, il a endommagé un câble sous tension, ce qui a mis l'outil sous tension. L'installateur-électricien a été électrisé et, sous l'effet du choc électrique, il est tombé de l'échelle, faisant une chute de 1.8 mètre. Il a subi des contusions et des écorchures qui ont nécessité des soins médicaux.

Passage de câbles avec cloison coupe-feu ouverte

- Conditions non sécurisées :
 - Il n'a pas été vérifié au préalable si la cloison coupe-feu existante pouvait être ouverte sans danger.
 - Les câbles existants n'ont pas été déconnectés. En raison de leur disposition, un endommagement des câbles ne pouvait être exclu.
 - Actions ne respectant pas les règles de sécurité :
 - Un outil conducteur a été utilisé pour ouvrir le cloisonnement coupe-feu.
-

- Avant de commencer les travaux, il convient de vérifier si le cloisonnement coupe-feu peut être ouvert sans endommager les conduites existantes.
 - Avant le début des travaux, il est indispensable de procéder à un contrôle visuel des deux côtés du cloisonnement coupe-feu afin de déterminer le tracé des câbles.
 - Lors des travaux, veillez à respecter une distance suffisante par rapport aux câbles sous tension afin de ne pas les endommager.
 - Si, en raison de la disposition, un endommagement des conduites existantes ne peut être exclu, celles-ci doivent être préalablement mises hors tension (analyse des risques).
-

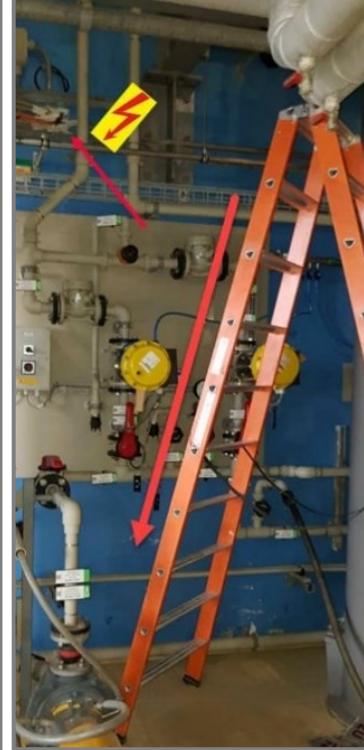
Lieu de l'accident
